**REFERITOR LA:** majorarea impozitului pe clădiri, începând cu anul 2023, pentru imobilul situat în Caracal, Bd. Nicolae Titulescu nr. 62A (Complex Bulevard), ca urmare a constatării stării de clădiri neîngrijite

**NOTĂ DE CONSTATARE**

**NOTĂ TEHNICĂ DE CONSTATARE A STĂRII TEHNICE A CLĂDIRILOR DIN**  
**MUNICIPIUL CARACAL**

**Adresa: Bl. Nicolae Titulescu, nr.62A (Complex Bulevard) proprietar S.C. ROMCOM-**  
**MIXT S.A. str. Piața Victoriei nr. 5**

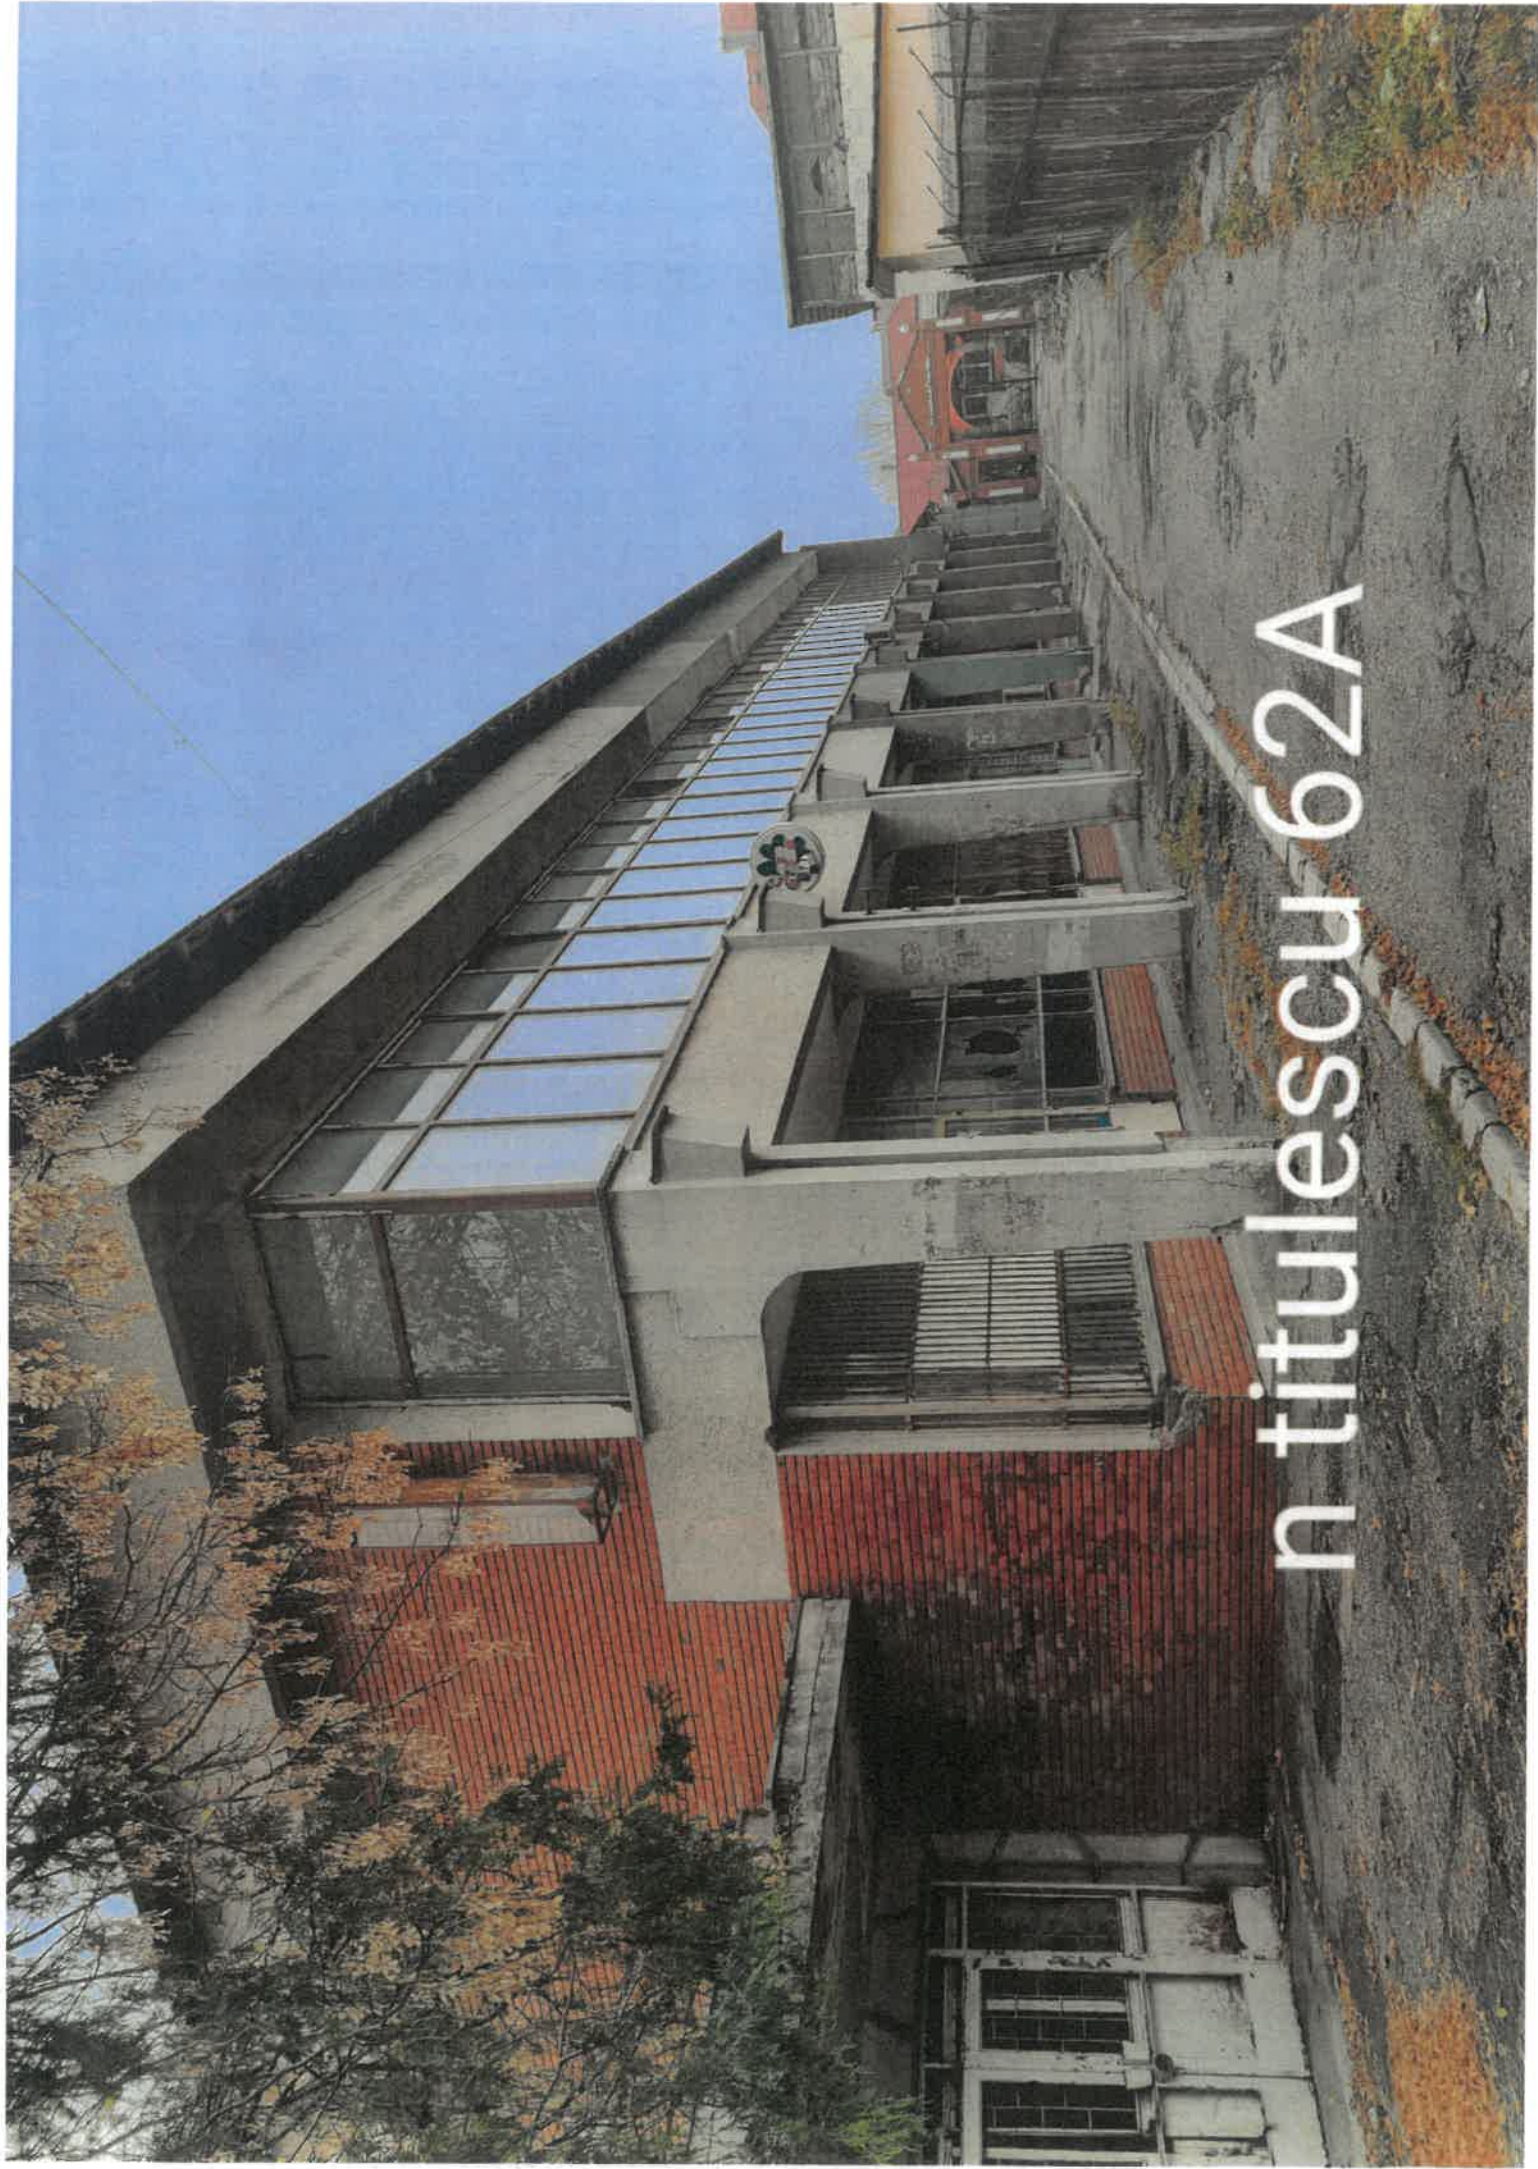
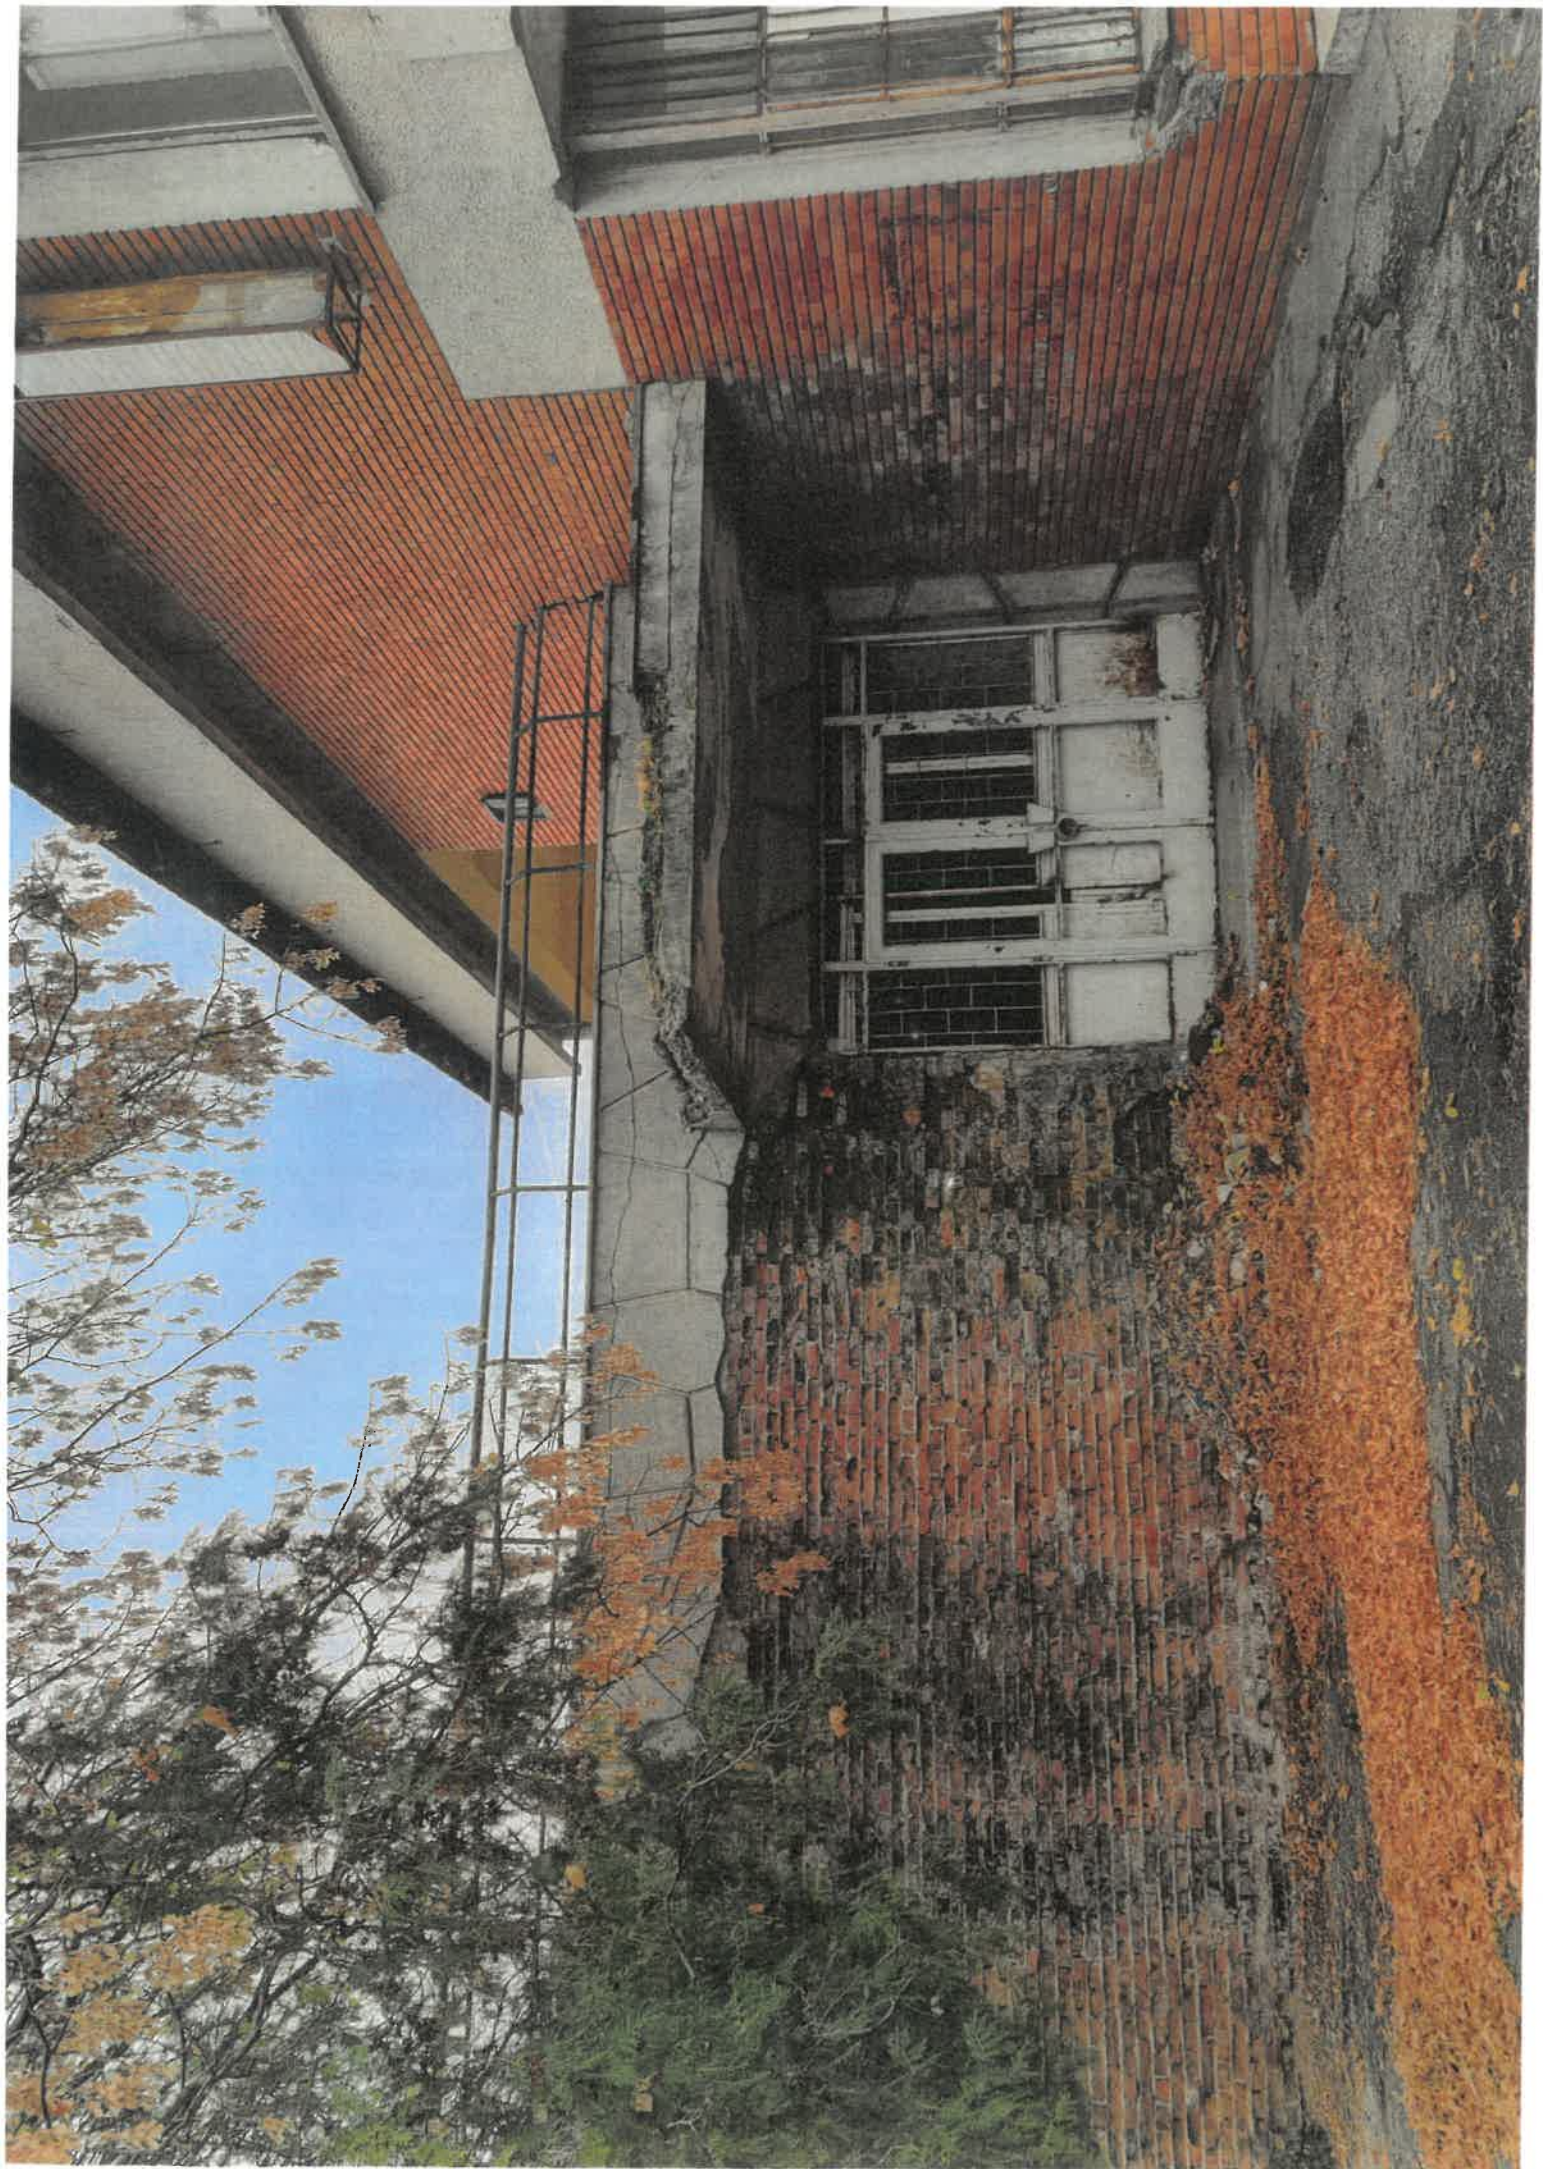
n titulescu 62A

**X degradări medii** Învelitoarea lipsește și/sau este degradată în proporție mare (10-30% din suprafața totală), coamele sunt neetanșe. Necesită înlocuire și fixare. – **6 pct**

**X degradări majore** Elementele de închidere sunt desprinse și degradate peste 30% din lungime. Umiditate vizibilă. Necesită înlocuirea totală. Risc pentru trecători. – **5 pct**

**X degradări majore** Jgheaburi și burlane deteriorate în totalitate sau lipsă (chiar și parțial). Lipsa tubului de racord la rețeaua de canalizare. Necesită înlocuirea totală. -**5 pct**

**X degradări majore** Porțiuni de tencuială ce cad, se desprind și/sau sunt puternic umede, tencuiala degradată peste 30% din suprafață. Suprafețele se refac total. – **10 pct**

**X degradări majore** Zugrăveală exfoliată și/sau decolorată peste 30% din suprafață. Zugrăveală în

**X degradări majore** Materiale componente puternic deteriorate și deformat. Elemente de tâmplarie

**X degradări medii** Elemente decorative care lipsesc de pe fațade, inclusiv cele îndepărtate în mod

**X degradări medii** Coșuri de fum cu cărămizi desprinse, care prezintă risc de cădere. Coșuri de fum care prezintă elemente de decoratie lipsă. Deformări sau rupturi punctuale ale coamelor, cosoroabelor sau căpriorilor. – **8 pct**

**X degradări medii** Elemente lipsă pe suprafețe mai mari (colțuri de clădire, soclu). Se vor face completări cu elemente în baza unui proiect tehnic autorizat.- **16 - pct**

**X degradări cauzate de factori naturali: intemperii, infiltrații de apă, igrasie, trecerea timpului etc.**

**X degradări cauzate de factorul uman prin decizia de neimplicare în întreținerea unei clădiri**

- Se propune majorarea cu 500% a impozitului pe cladire.
