REFERITOR LA: majorarea impozitului pe clădiri, începând cu anul 2023, pentru imobilul situat în Caracal, Bd. Antonius Caracalla nr. 28, Județul Olt, ca urmare a constatării stării de clădiri neîngrijite

NOTĂ DE CONSTATARE

NOTĂ TEHNICĂ DE CONSTATARE A STĂRII TEHNICE A CLĂDIRILOR DIN
MUNICIPIUL CARACAL

Adresa: Restaurantul Caracal, CIURESCU SANDU, B-dul Antonius Caracalla, nr.28
Data: 28.11.2022

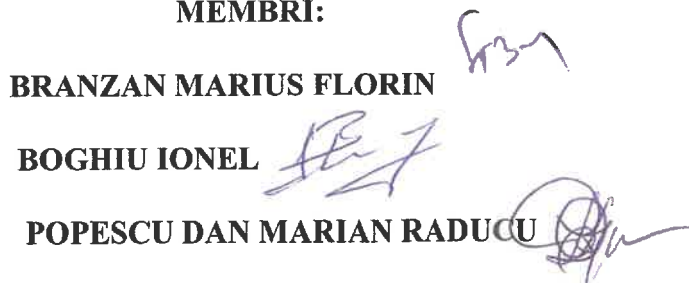
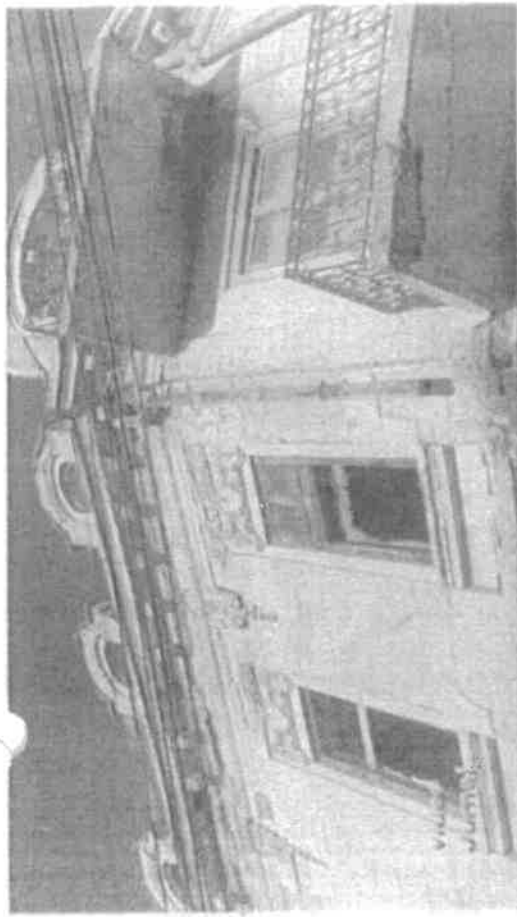
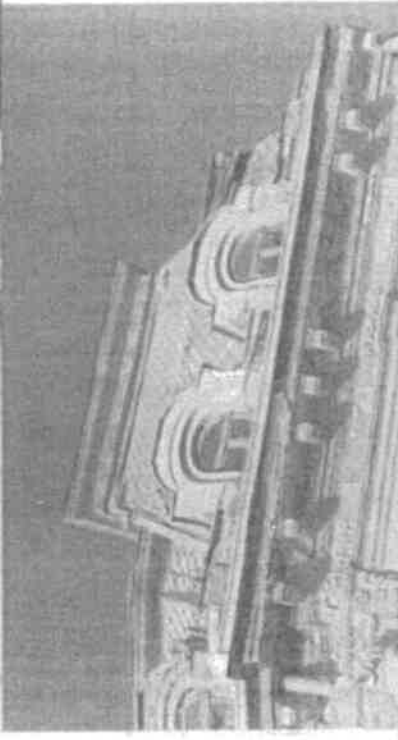
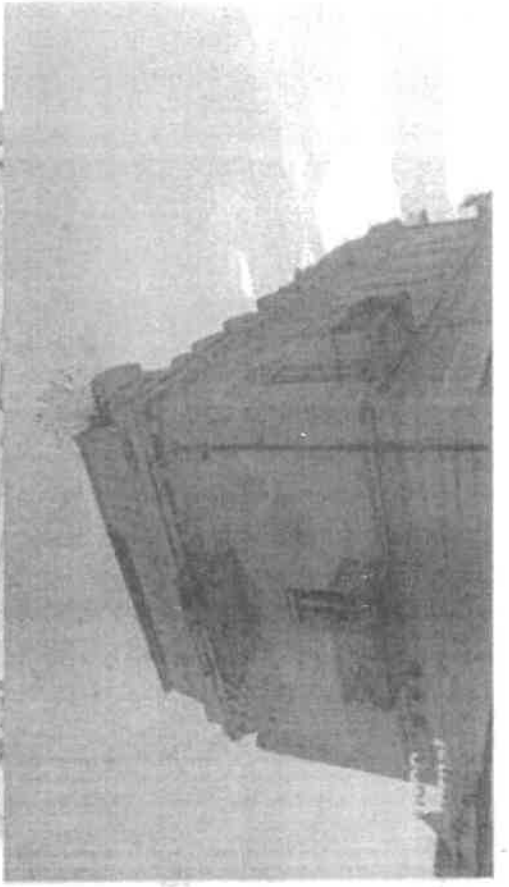
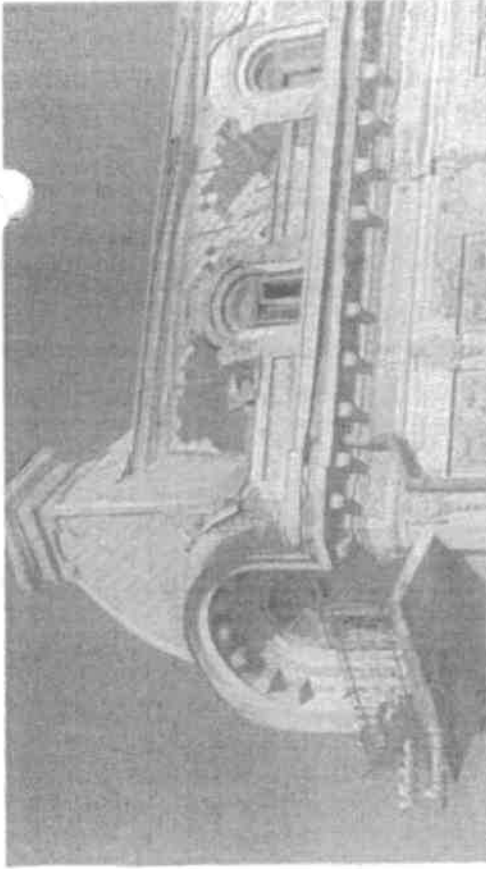
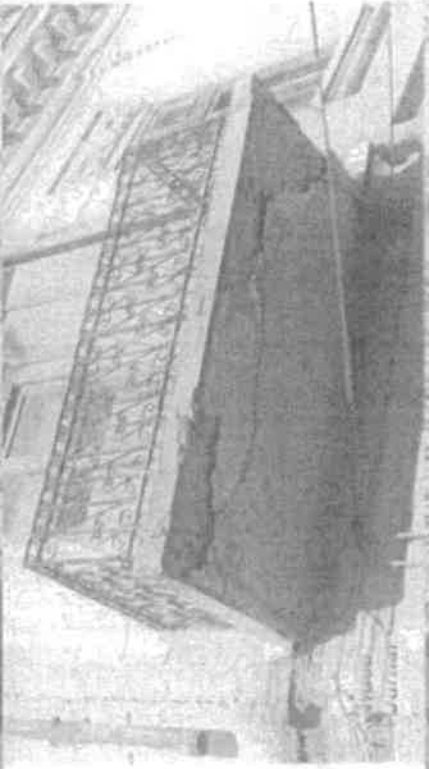
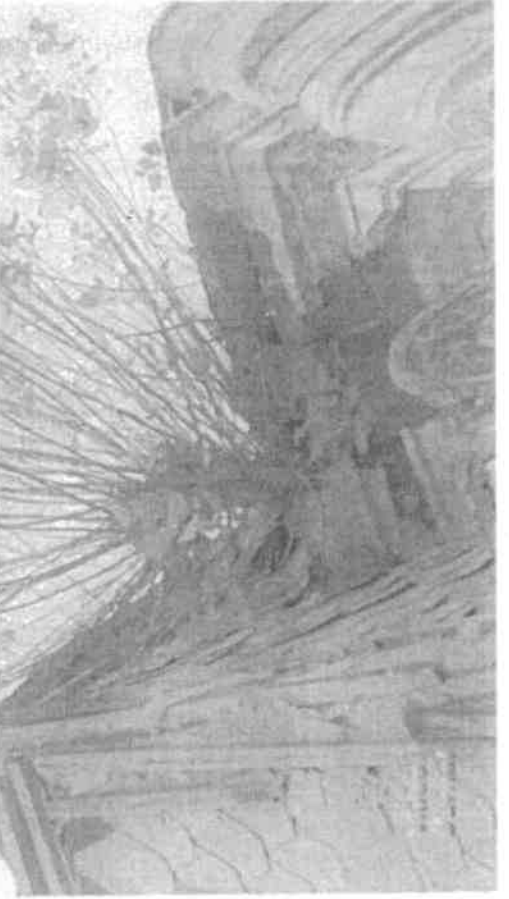
ANEXĂ: planșa foto

X degradări majore Învelitoarea lipsește și/sau este degradată peste 30% din suprafața totală, coamele sunt neetanșe. Curburi, rupturi majore. Necesită înlocuirea totală. - **10 pct**

X degradări majore Elementele de închidere sunt desprinse și degradate peste 30% din lungime. Umiditate vizibilă. Necesită înlocuirea totală. Risc pentru trecători. - **5 pct**

X **degradări majore** Jgheaburi și burlane deteriorate în totalitate sau lipsă (chiar și parțial). Lipsa tubului de racord la rețeaua de canalizare. Necesită înlocuirea totală. -5 pct
*Indiferent de materialul din care sunt alcătuite, împreună cu decorația specifică (dacă există) etc.

X **degradări majore** Porțiuni de tencuială ce cad, se desprind și/sau sunt puternic umede, tencuiala degradată peste 30% din suprafață. Suprafețele se refac total. – 10 pct

X **degradări majore** Zugrăveală exfoliată și/sau decolorată peste 30% din suprafață. Zugrăveală în

X **degradări majore** Materiale componente puternic deteriorate și deformat. Elemente de tâmplarie

lipsă (cel puțin un element). Materiale componente necorespunzătoare, înlocuite abuziv și care nu respectă reglementările P.U.G. avizat (de ex. PVC în loc de lemn) sau cu nerespectarea designului original. Necesită înlocuire completă. – 5 pct

X **degradări majore** Elemente decorative desprinse care prezintă risc de cădere. Elemente de tinichigerie care lipsesc. Risc major pentru trecători. 10 - pct

X **degradări medii** Coșuri de fum cu cărămizi desprinse, care prezintă risc de cădere. Coșuri de fum care prezintă elemente de decorație lipsă. Deformări sau rupturi punctuale ale coamelor, cosoroabelor sau căpriorilor. – 8 pct

X **degradări medii** Elemente lipsă pe suprafețe mai mari (colțuri de clădire, soclu). Se vor face completări cu elemente în baza unui proiect tehnic autorizat.- 16 - pct

X **degradări medii** Elemente decorative componente lipsă, iar zugrăveala și/sau vopsitoria împrejmuirii sunt exfoliate în proporție de peste 10% din suprafață.- 3 pct

- Se propune majorarea cu 500% a impozitului pe clădire.
