REFERITOR LA: majorarea impozitului pe clădiri, începând cu anul 2023, pentru imobilul situat în Caracal, Bd. Nicolae Titulescu nr. 76, Județul Olt, ca urmare a constatării stării de clădiri neîngrijite

NOTĂ DE CONSTATARE

NOTĂ TEHNICĂ DE CONSTATARE A STĂRII TEHNICE A CLĂDIRILOR DIN MUNICIPIUL CARACAL

Adresa: Str Nicolae Titulescu, nr. 76

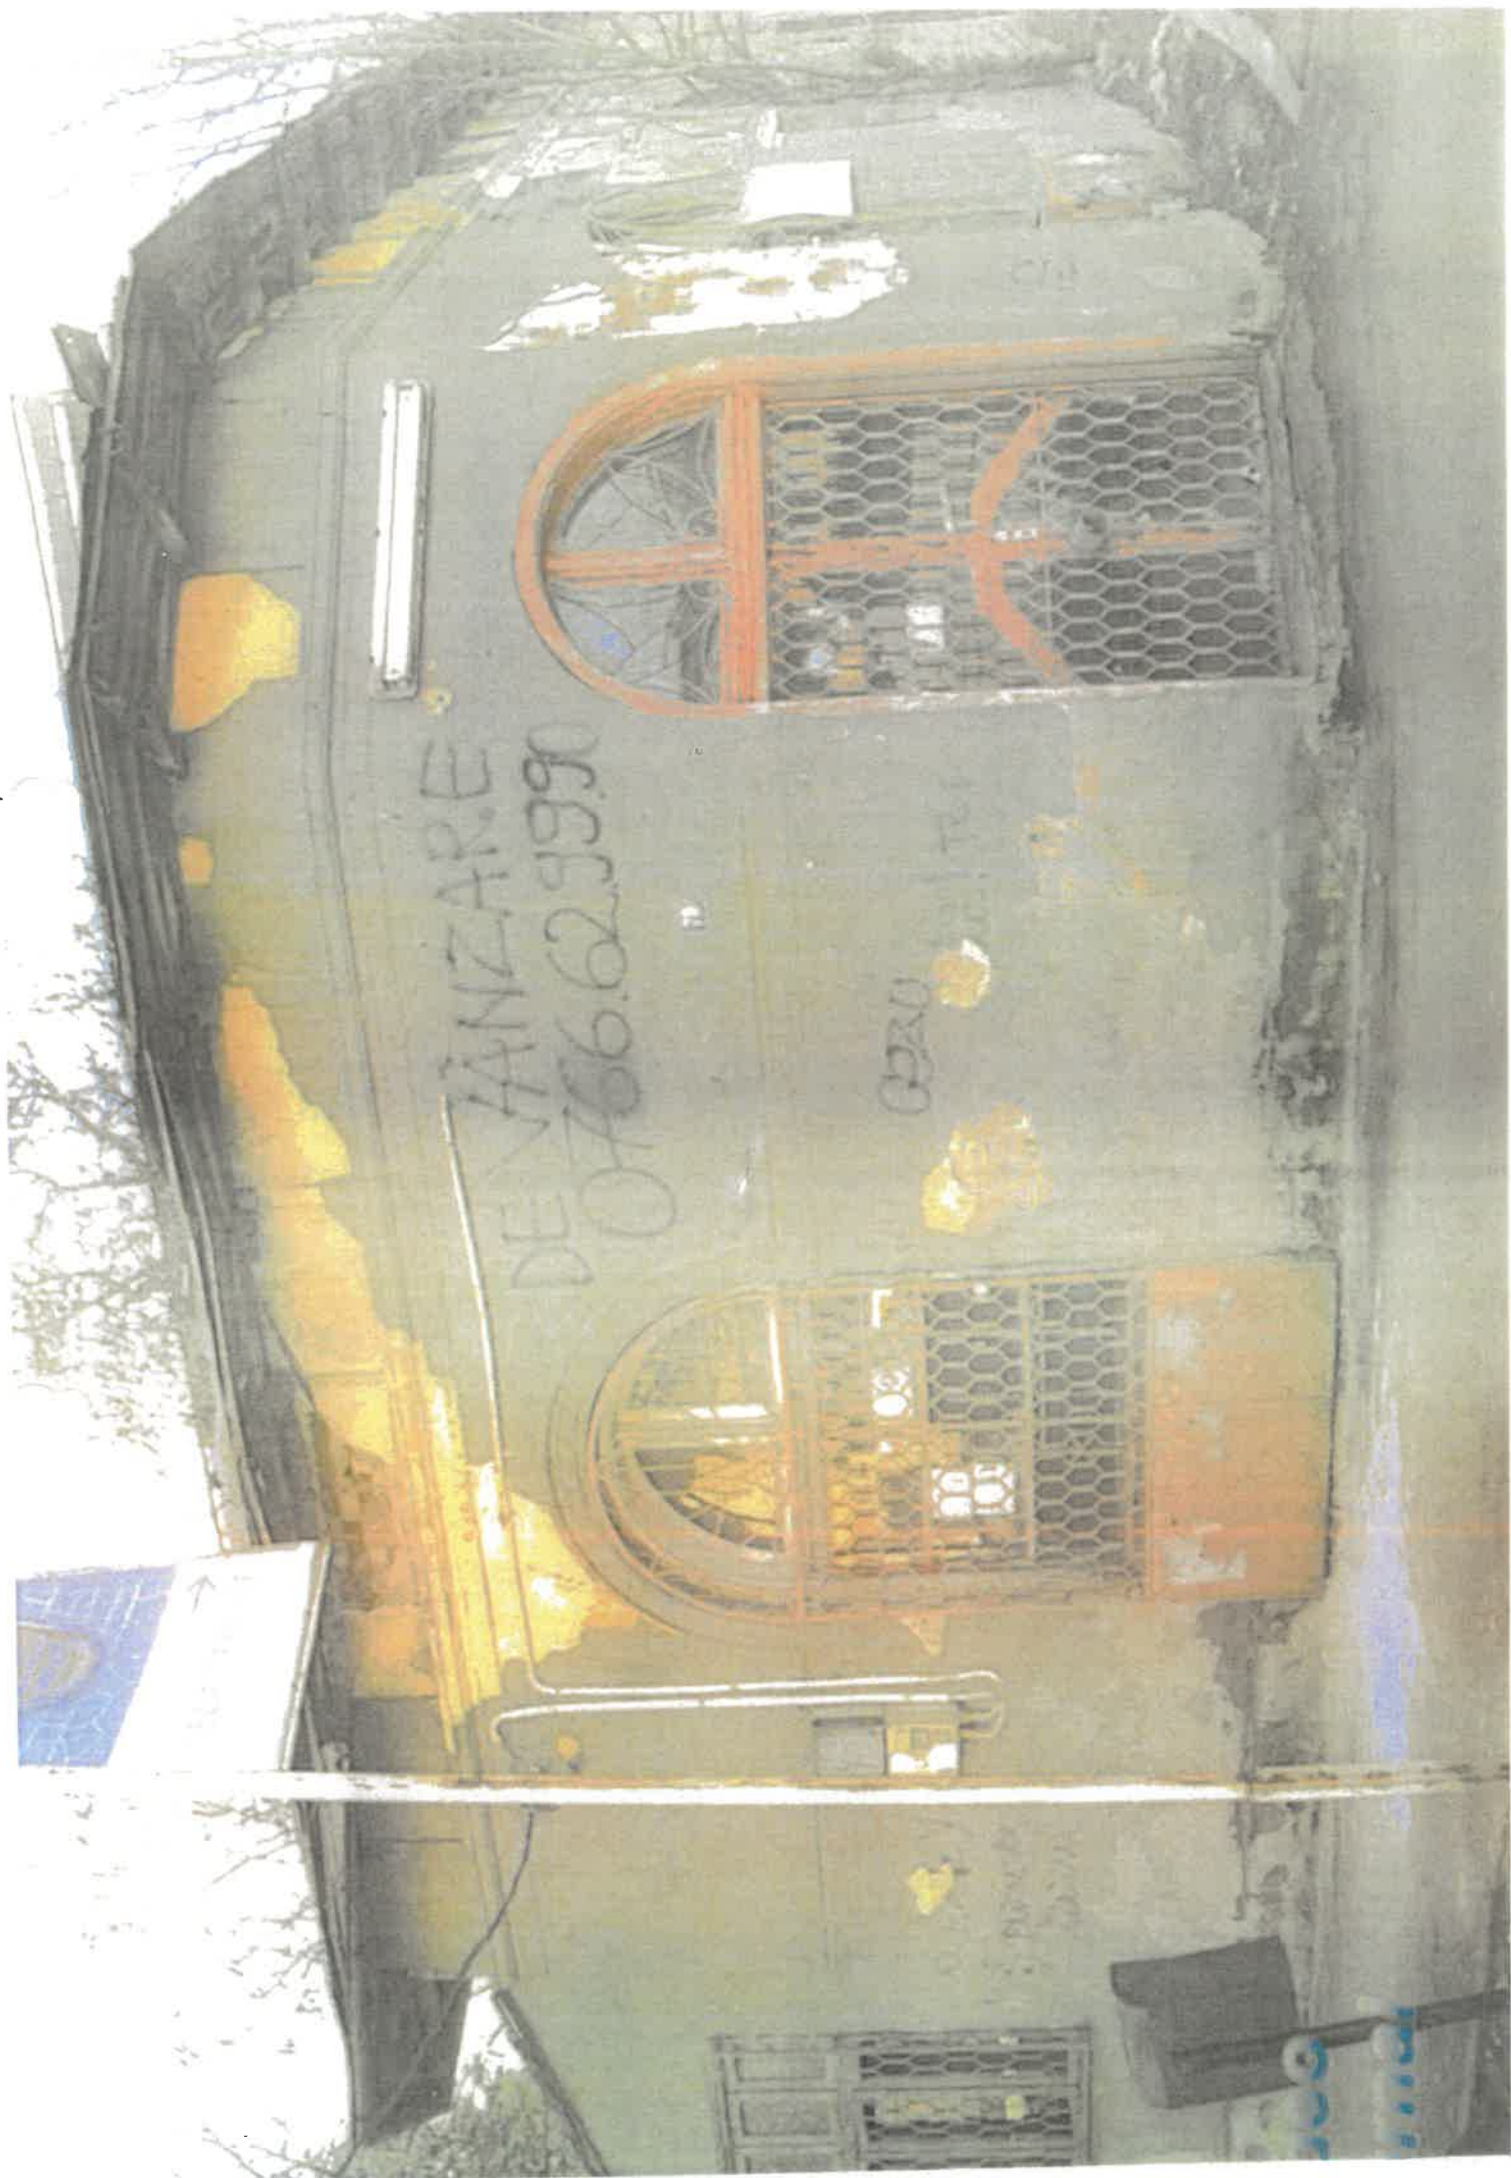
ANEXĂ: planșa foto

X **degradări majore** Învelitoarea lipsește și/sau este degradată peste 30% din suprafața totală, coamele sunt neetanșe. Curburi, rupturi majore. Necesită înlocuirea totală. - 10 pct

X **degradări medii** Elementele de închidere sunt desprinse și degradate parțial (10-30% din lungime). Umiditate vizibilă pe alocuri. Necesită înlocuire și refacere parțială. – 3 pct

X **degradări majore** Jgheaburi și burlane deteriorate în totalitate sau lipsă (chiar și parțial). Lipsa tubului de racord la rețeaua de canalizare. Necesită înlocuirea totală. -5 pct

X **degradări medii** Degradări locale ale tencuielii (10-30% din suprafața fațadelor). Igrasie ușoară. Suprafețele se retencuiesc și rezugrăvesc. – 6 pct

X **degradări majore** Zugrăveală exfoliată și/sau decolorată peste 30% din suprafață. Zugrăveală în cromatică neadecvată, neconformă cu paletarul stabilit în Regulamentul de Urbanism aferent PUG/PUZ din Centrul Istoric. Suprafețele se refac și se rezugrăvesc în totalitate.- 5 pct

X **degradări majore** Materiale componente puternic deteriorate și deformat. Elemente de tâmplarie lipsă (cel puțin un element). Materiale componente necorespunzătoare, înlocuite abuziv și care nu respectă reglementările P.U.G. avizat (de ex. PVC în loc de lemn) sau cu nerespectarea designului original. Necesită înlocuire completă. – **5 pct**

X **degradări medii** Elemente decorative care lipsesc de pe fațade, inclusiv cele îndepărtate în mod abuziv. -**6 pct**

X **degradări medii** Coșuri de fum cu cărămizi desprinse, care prezintă risc de cădere. Coșuri de fum care prezintă elemente de decorație lipsă. Deformări sau rupturi punctuale ale coamelor, cosoroabelor sau căpriorilor. – **8 pct**

X **degradări medii** Elemente lipsă pe suprafețe mai mari (colțuri de clădire, soclu). Se vor face completări cu elemente în baza unui proiect tehnic autorizat.- **16 - pct**

X **degradări cauzate de factori naturali: intemperii, infiltrații de apă, igrasie, trecerea timpului etc.**

X **degradări intenționate cauzate de factorul uman: nerespectarea legislației în vigoare, a R.L.U. etc.**

- Se propune majorarea cu 500% a impozitului pe cladire.
