REFERITOR LA: majorarea impozitului pe clădiri, începând cu anul 2023, pentru imobilul situat în Caracal, str. Toma Rușcă, nr. 13-14, județul Olt, ca urmare a constatării stării de clădiri neîngrijite

NOTĂ DE CONSTATARE

NOTĂ TEHNICĂ DE CONSTATARE A STĂRII TEHNICE A CLĂDIRILOR DIN MUNICIPIUL CARACAL

Adresa: Str- Toma Rusca, nr.13-14

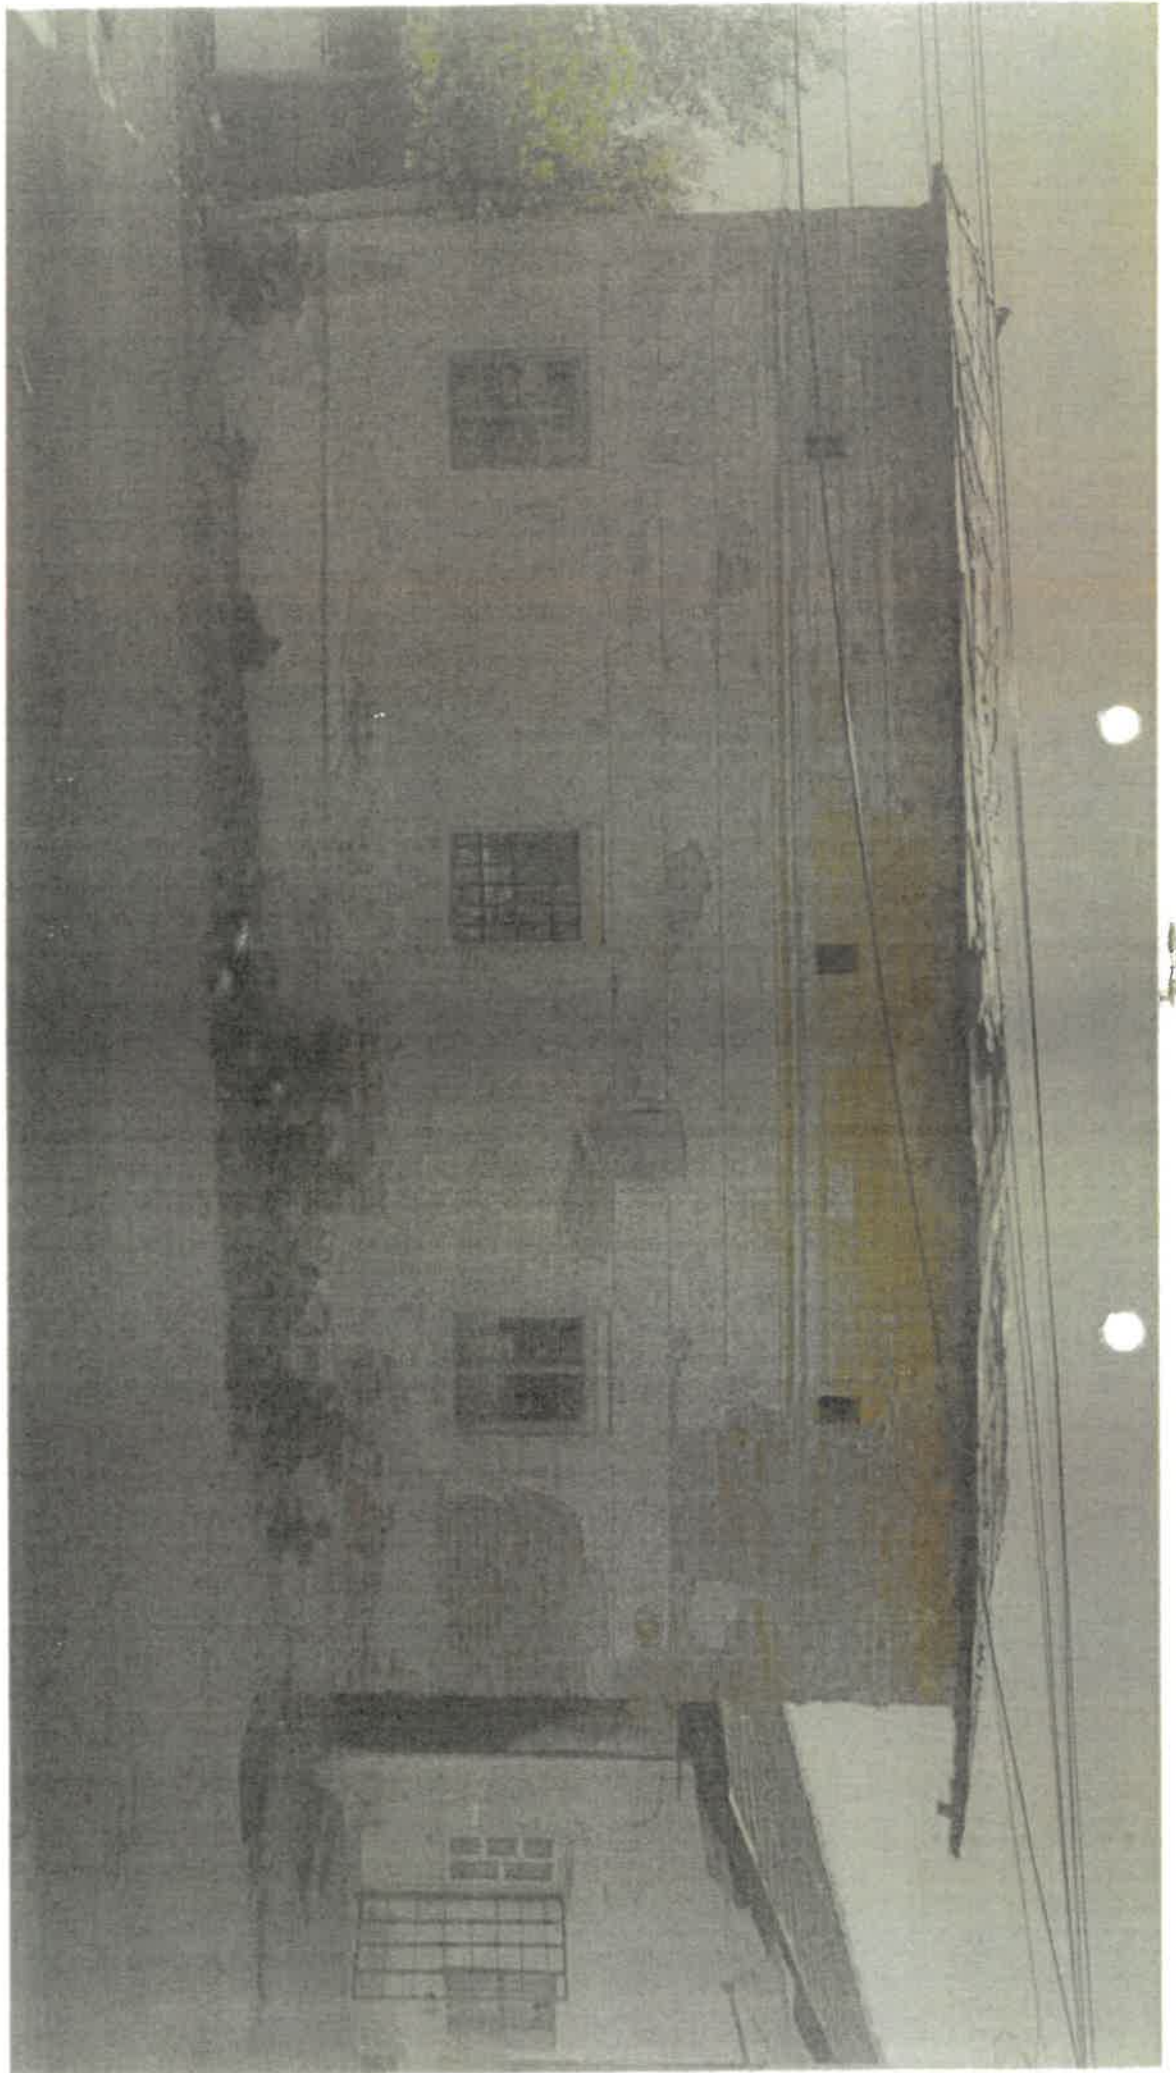
- Starea tehnica a cladirii din Str**TOMA RUSCA, NR.13-14, CARACAL** a fost evaluata conform Notei Tehnice de Constatate nr.71826/07.12.2022 anexata.

X **degradări majore** Elementele de închidere sunt desprinse și degradate peste 30% din lungime. Umiditate vizibilă. Necesită înlocuirea totală. Risc pentru trecători. – **5 pct**

X **degradări majore** Jgheaburi și burlane deteriorate în totalitate sau lipsă (chiar și parțial). Lipsa tubului de racord la rețeaua de canalizare. Necesită înlocuirea totală. -**5 pct**

X **degradări majore** Porțiuni de tencuială ce cad, se desprind și/sau sunt puternic umede, tencuiala degradată peste 30% din suprafață. Suprafețele se refac total. – **10 pct**

X **degradări majore** Zugrăveală exfoliată și/sau decolorată peste 30% din suprafață. Zugrăveală în cromatică neadecvată, neconformă cu paletarul stabilit în Regulamentul de Urbanism aferent PUG/PUZ din Centrul Istoric. Suprafețele se refac și se rezugrăvesc în totalitate.- **5 pct**

X degradări medii Materiale componente deteriorate, deformate, nefolosibile și/sau defecte (cel puțin un element). Nu lipsesc elemente. Reparații și înlocuire. – **3 pct**

X degradări medii Elemente decorative care lipsesc de pe fațade, inclusiv cele îndepărtate în mod abuziv. -**6 pct**

X degradări majore Elemente din lemn rupte și/sau lipsă, deformări majore ale structurii șarpantei.

Coșuri de fum și/sau lucarne lipsă parțial sau total. – **15 pct**

X **degradări medii** Elemente lipsă pe suprafețe mai mari (colțuri de clădire, soclu). Se vor face completări cu elemente în baza unui proiect tehnic autorizat.- **16 - pct**

X **degradări medii** Elemente decorative componente lipsă, iar zugrăveala și/sau vopsitoria împrejmuirii sunt exfoliate în proporție de peste 10% din suprafață.- **3 pct**

X **degradări cauzate de factori naturali: intemperii, infiltrații de apă, igrasie, trecerea timpului etc.**

X **degradări intenționate cauzate de factorul uman: nerespectarea legislației în vigoare, a R.L.U. etc.**

PUNCTAJ TOTAL ____78____

PUNCTAJ PROCENTUAL ____78%____

STARE TEHNICĂ __Necorespunzatoare__

- Se propune majorarea cu 500% a impozitului pe cladire.
