HOTĂRÂRE

REFERITOR LA: majorarea impozitului pe clădiri, începând cu anul 2023, pentru imobilul situat în Caracal, str. Piața Victoriei nr. 5, Județul Olt ca urmare a constatării stării de clădiri neîngrijite

NOTĂ DE CONSTATARE

NOTĂ TEHNICĂ DE CONSTATARE A STĂRII TEHNICE A CLĂDIRILOR DIN MUNICIPIUL CARACAL

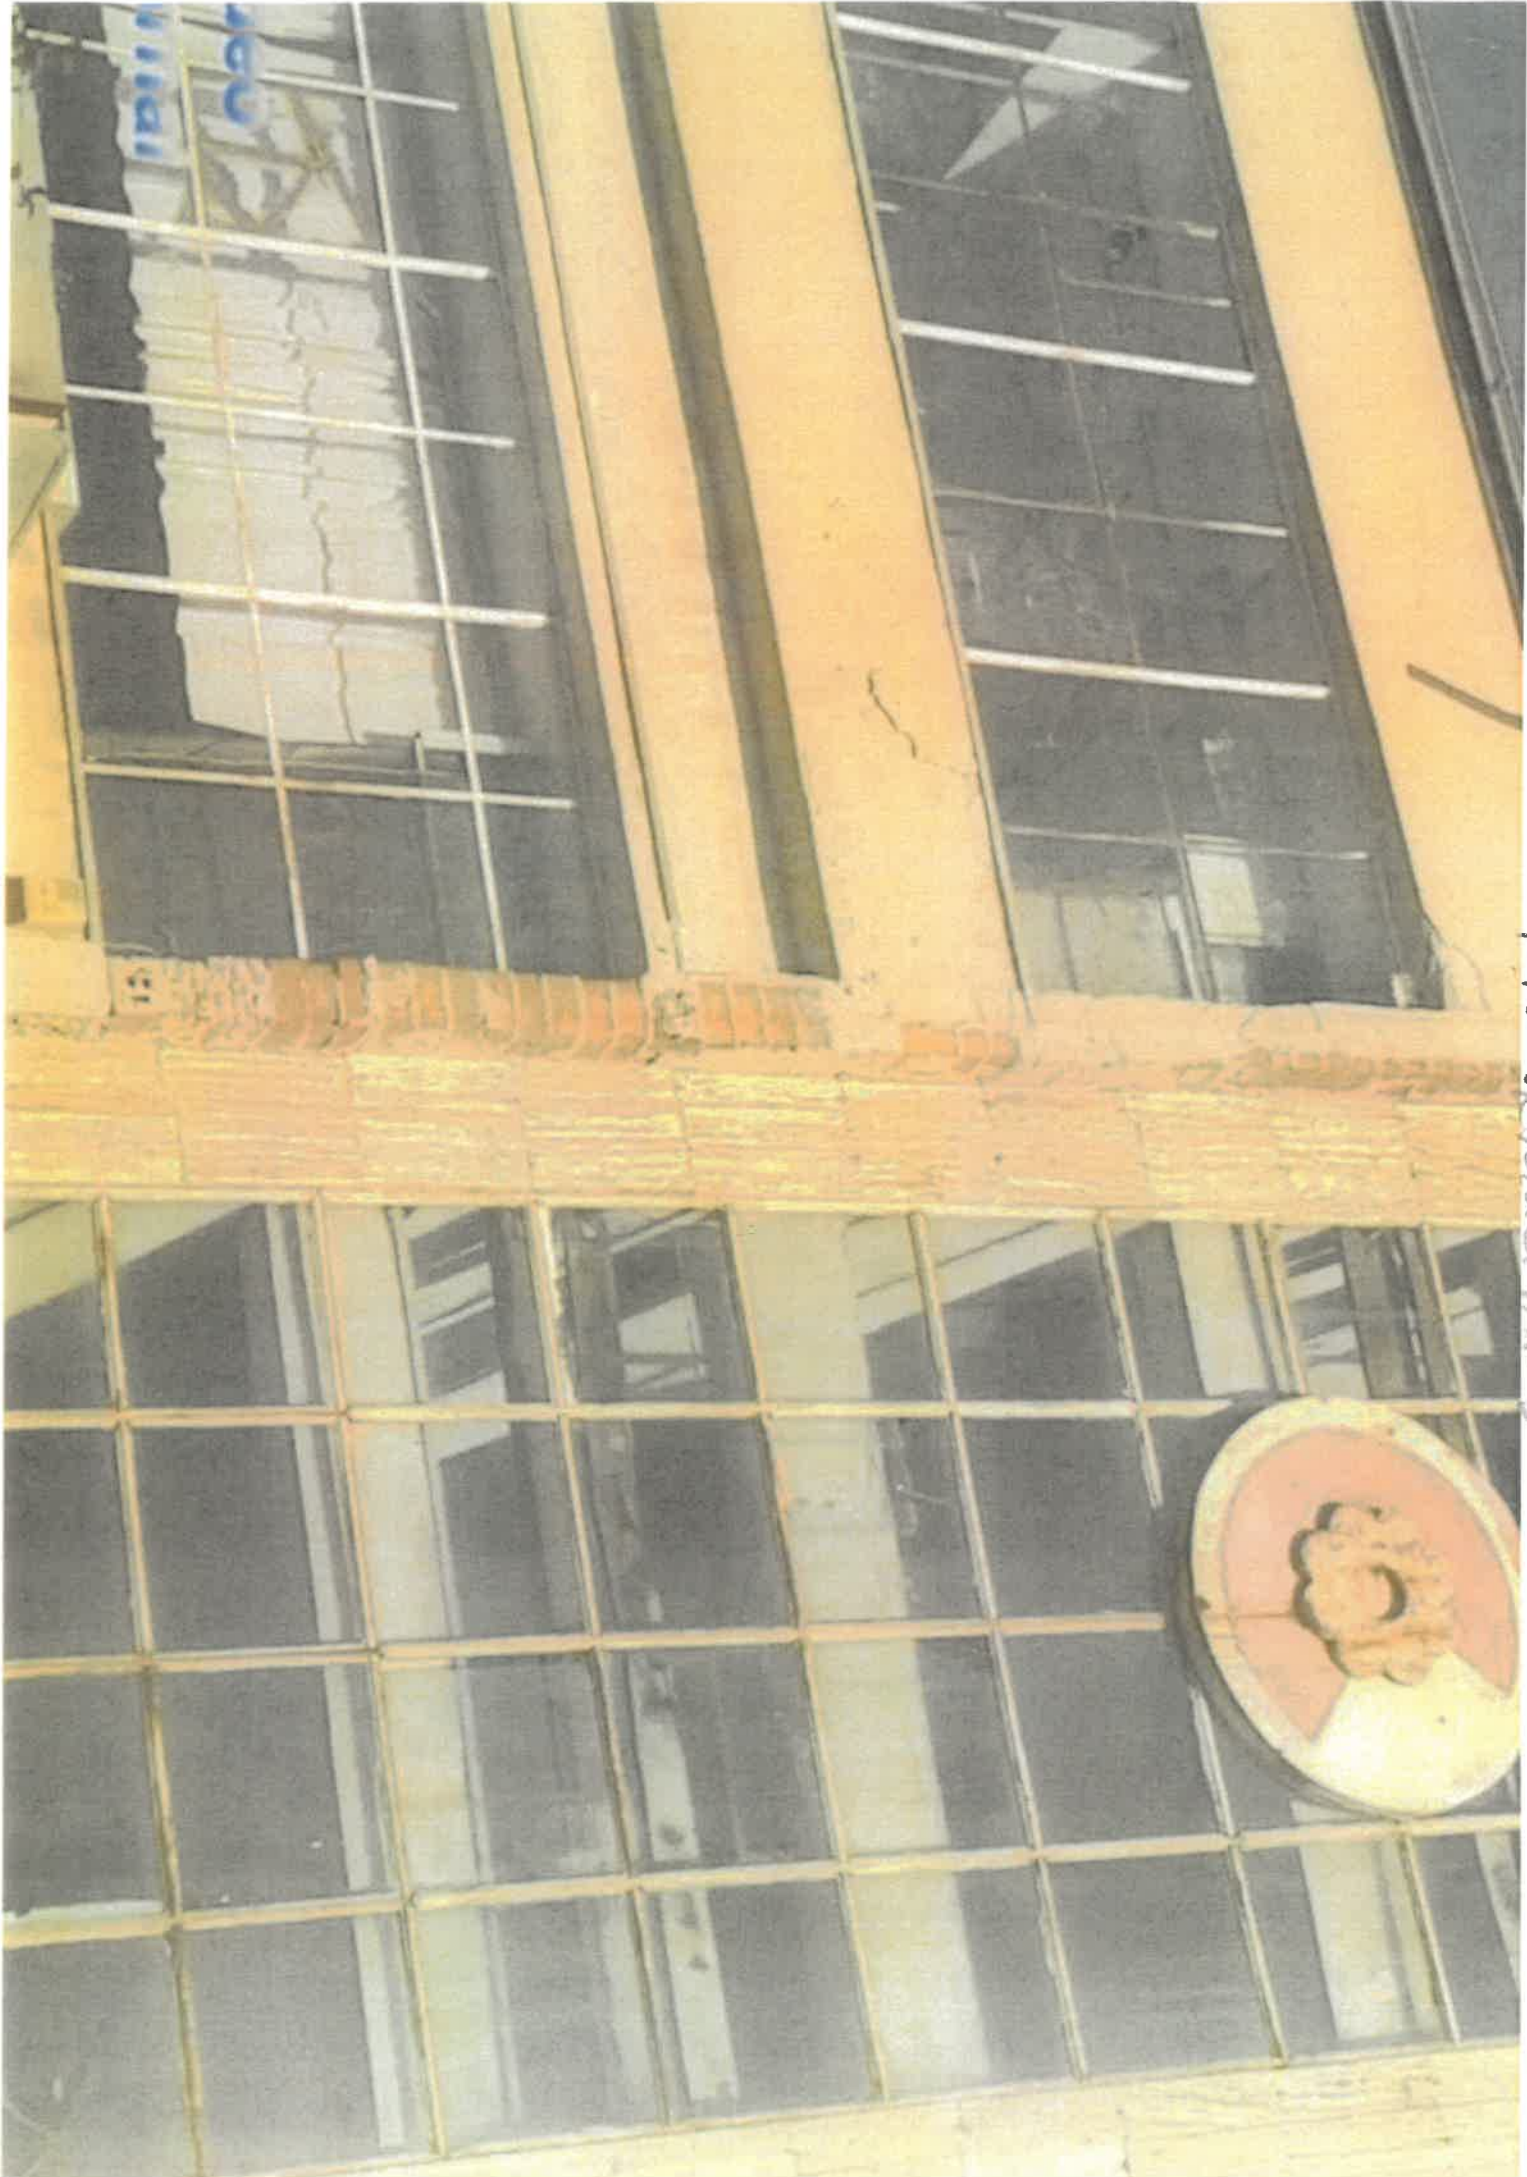
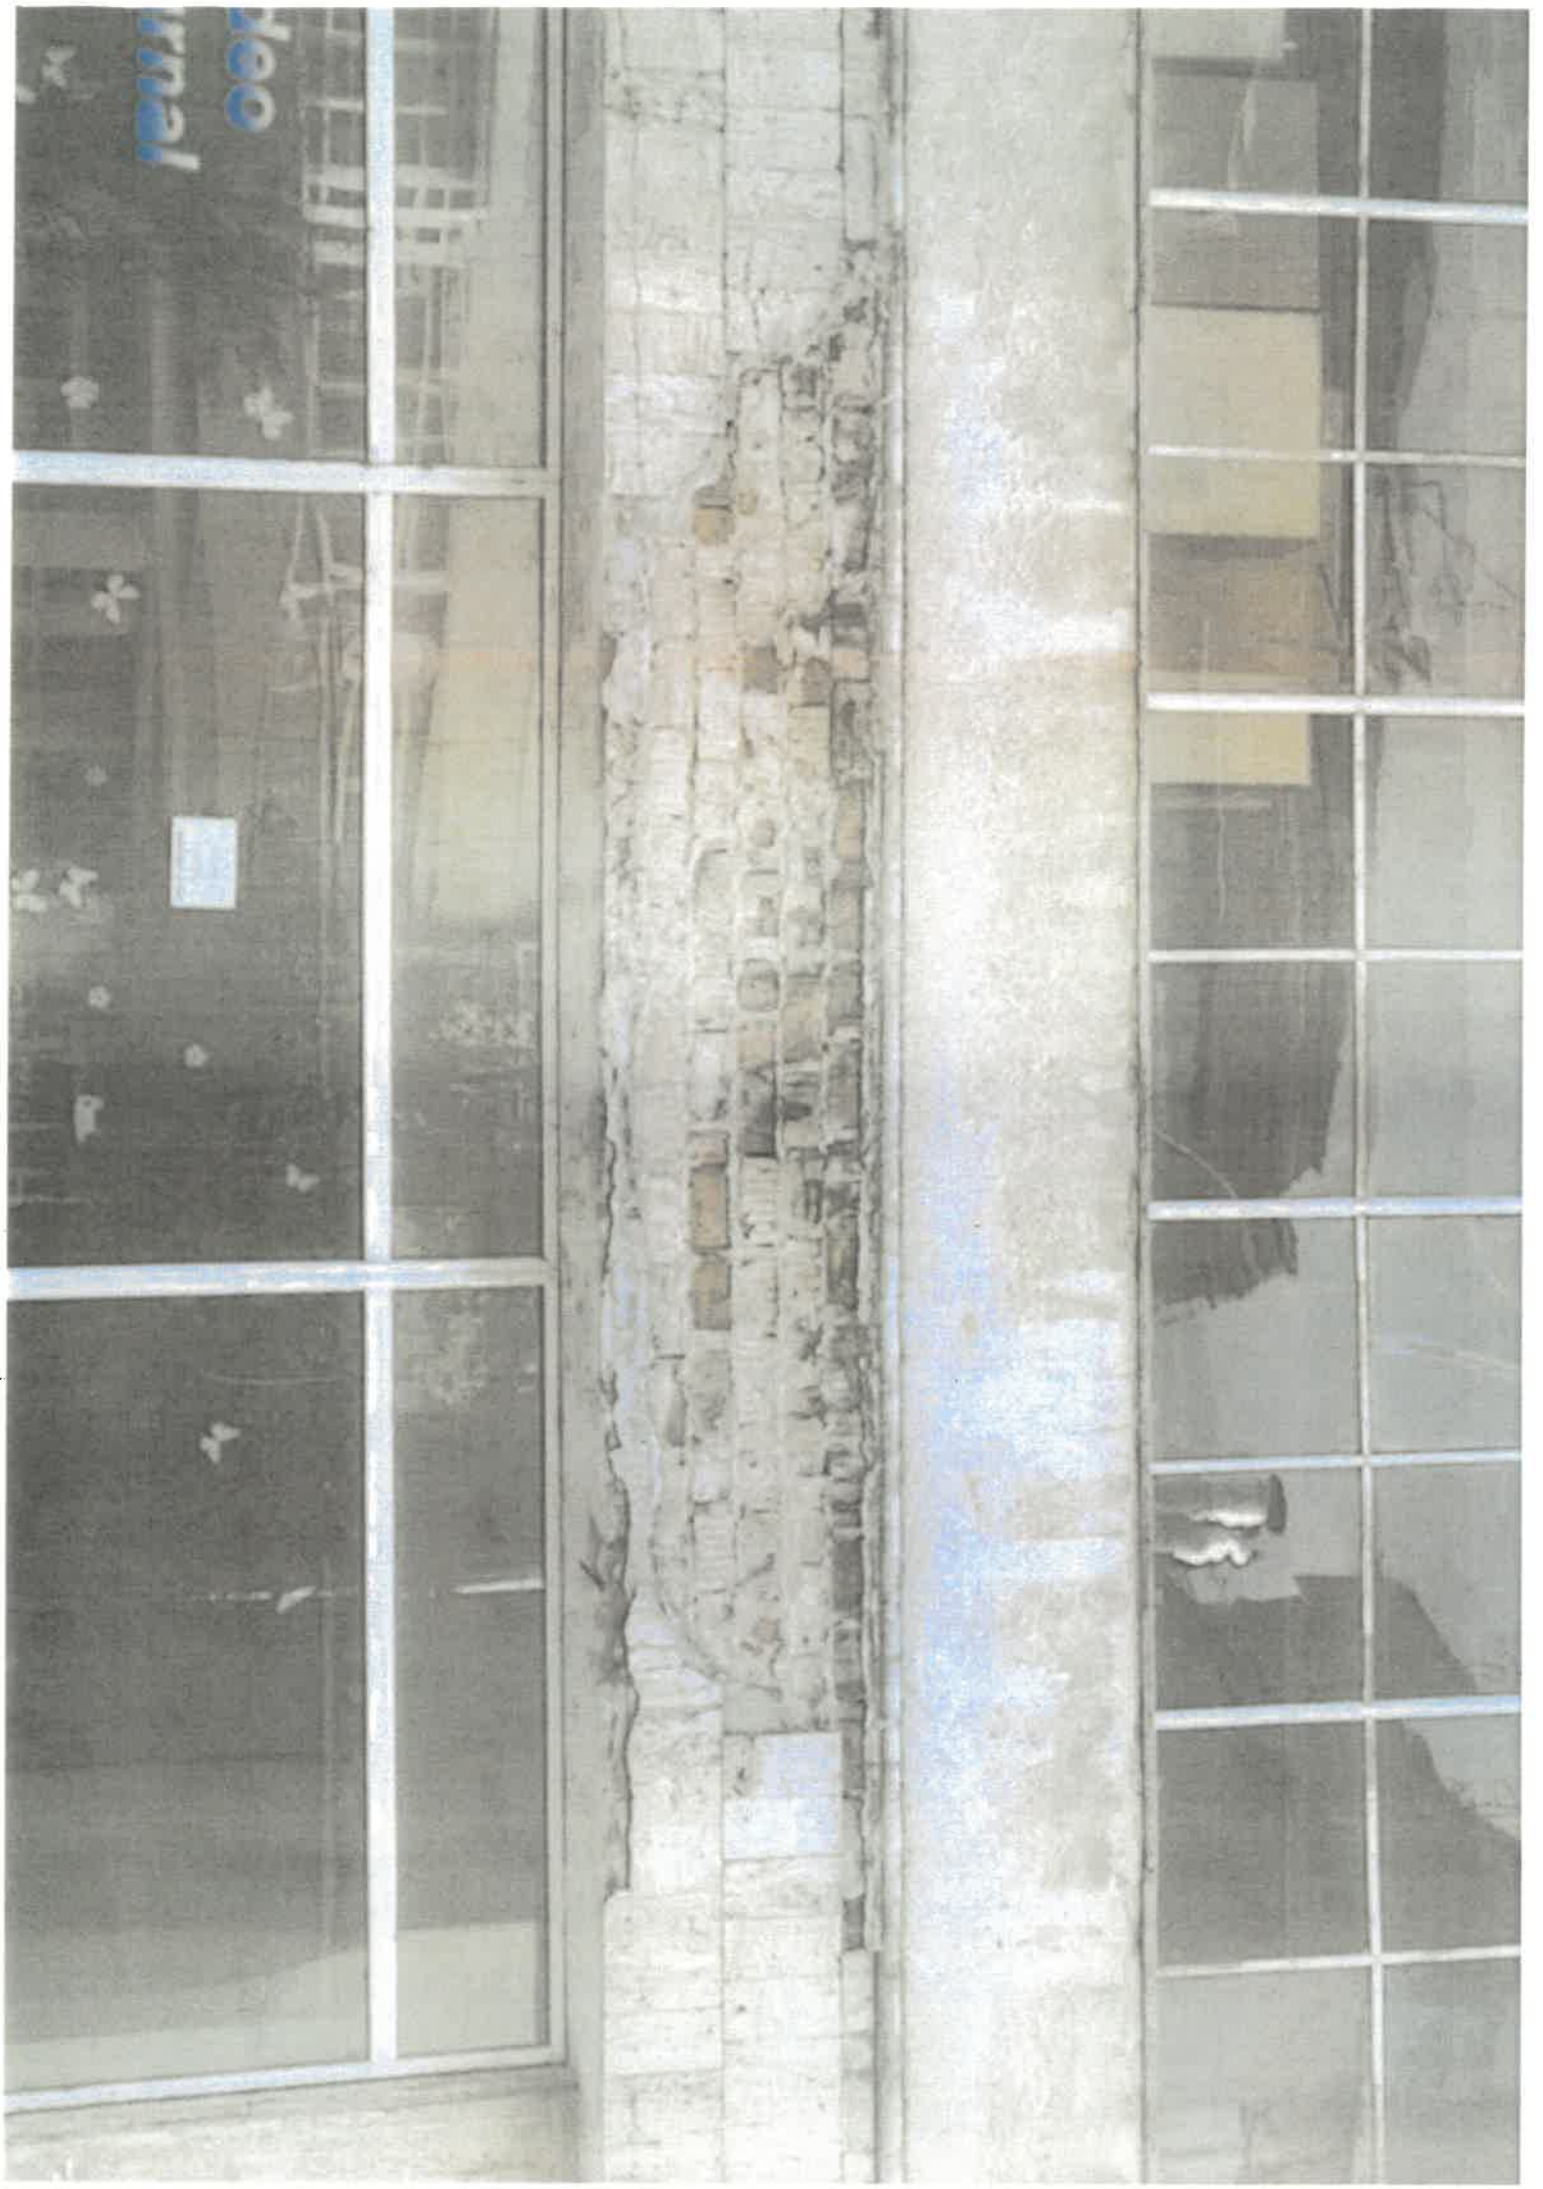
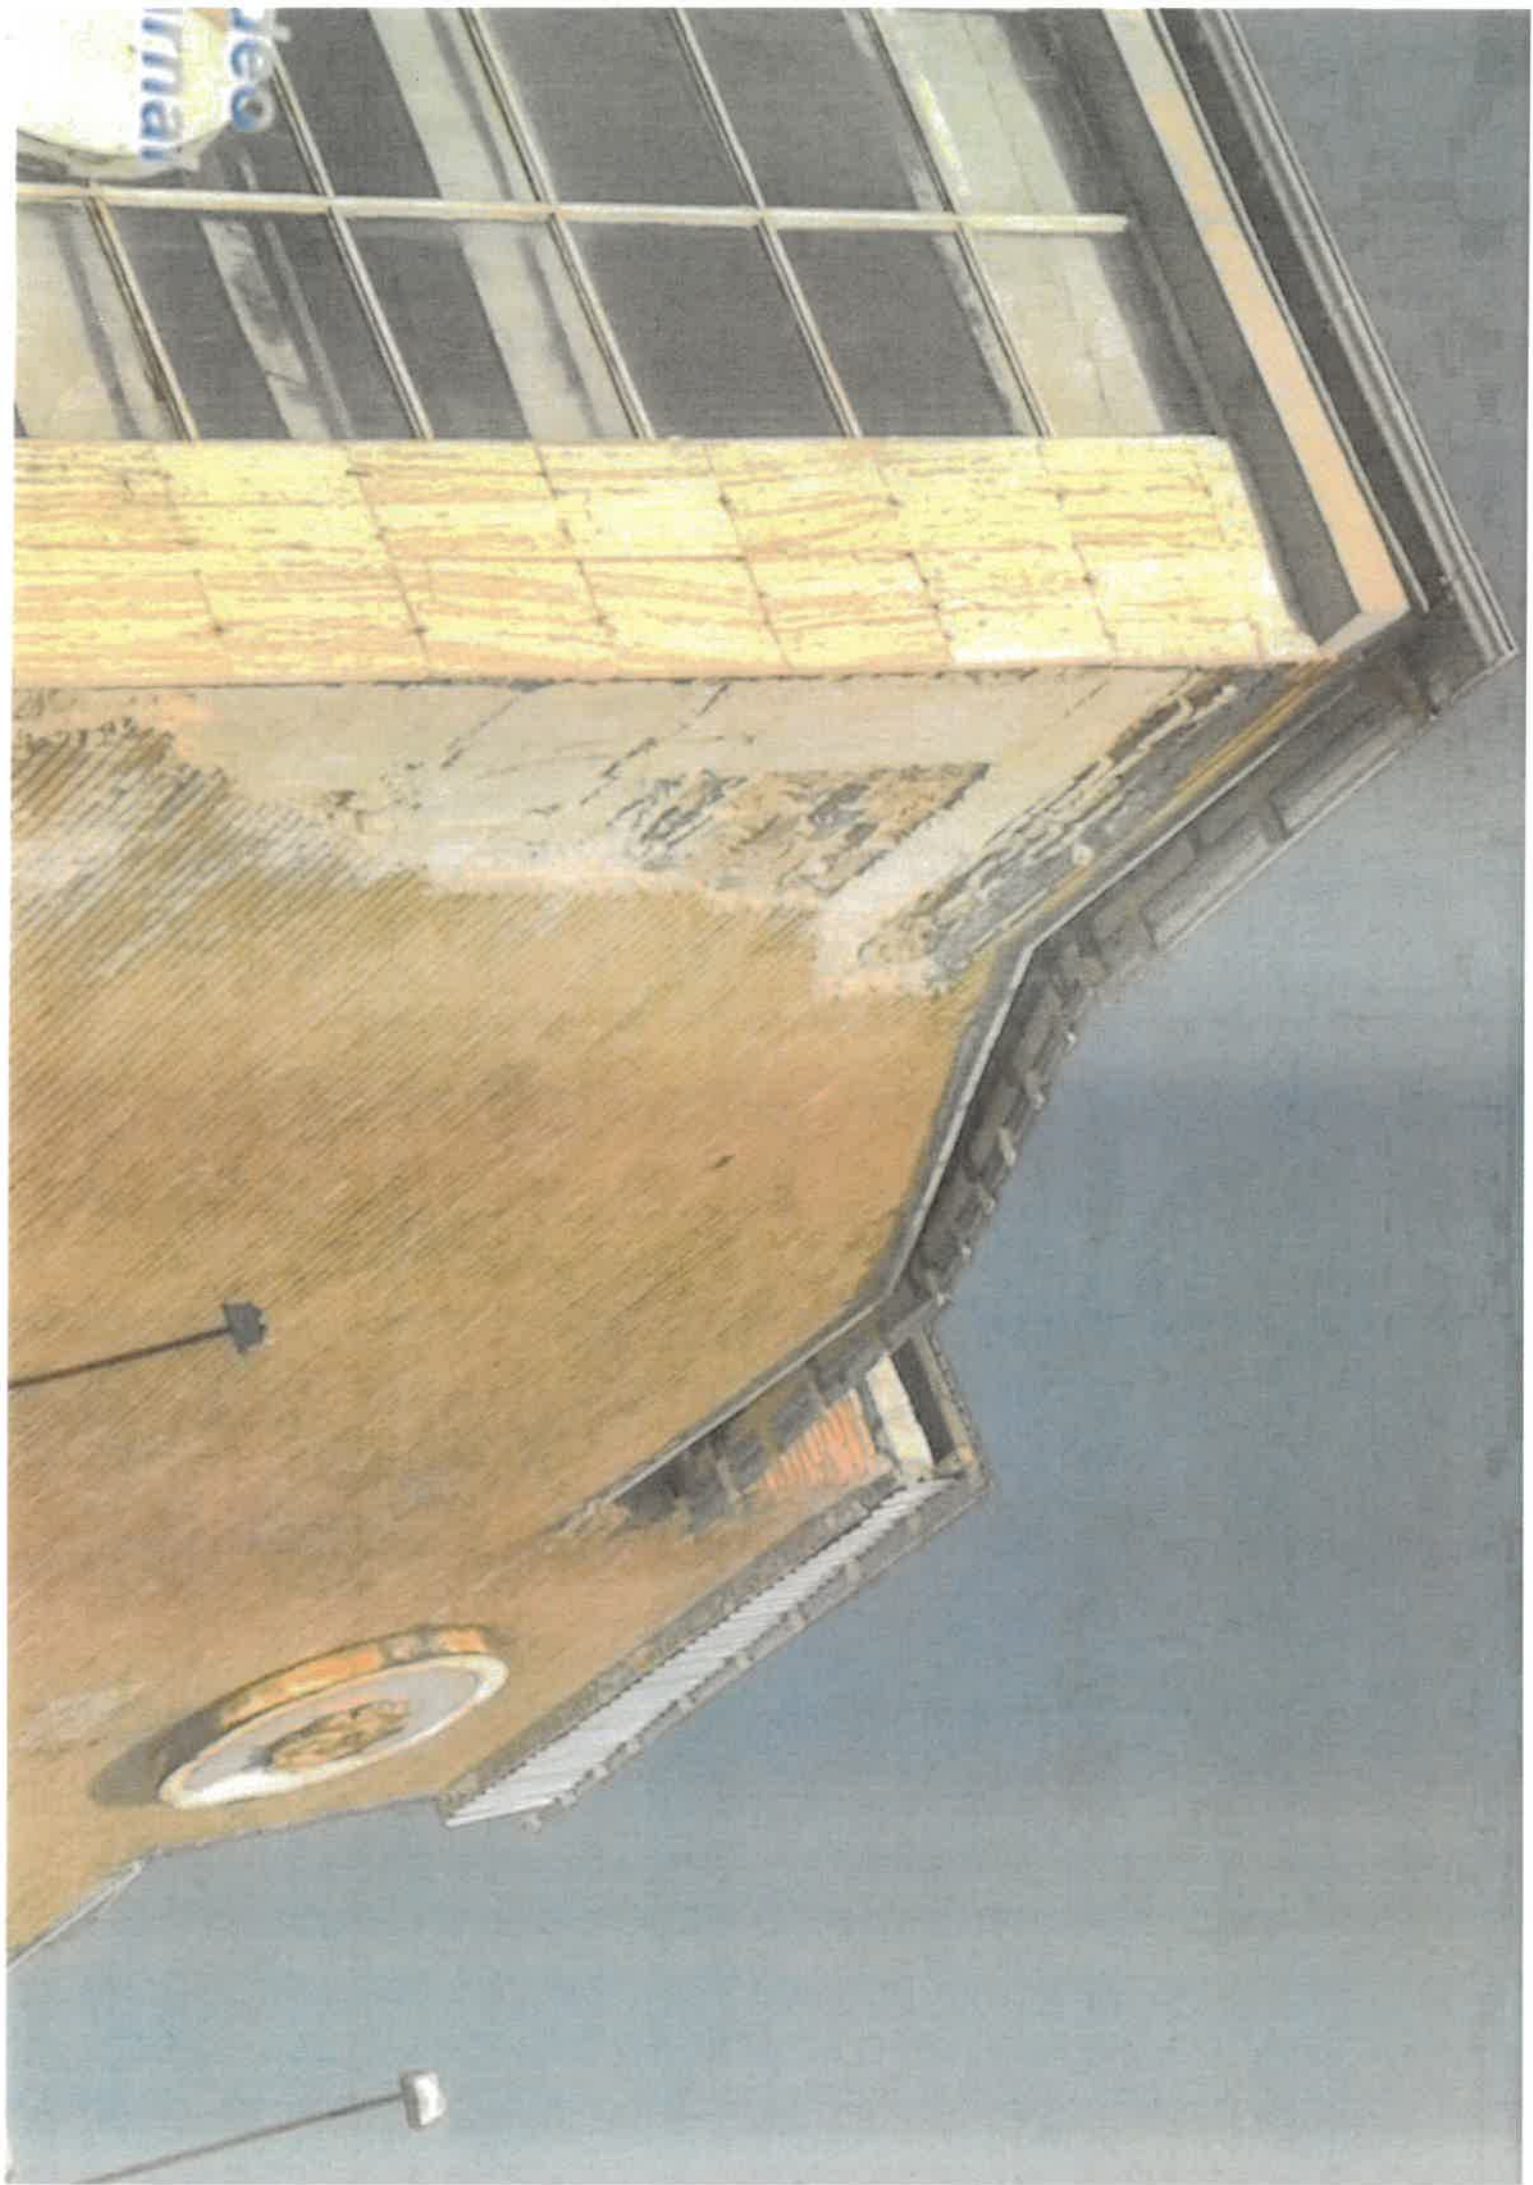
ANEXĂ: planșa foto

- Starea tehnica a cladirii din Str **PIATA VICTORIEI,NR.5,CARACAL** a fost evaluata conform Notei Tehnice de Constatate nr.71930 /07.12.2022 anexata.

X **degradări medii** Elementele de închidere sunt desprinse și degradate parțial (10-30% din lungime). Umiditate vizibilă pe alocuri. Necesită înlocuire și refacere parțială. – 3 pct

X **degradări majore** Jgheaburi și burlane deteriorate în totalitate sau lipsă (chiar și parțial). Lipsa tubului de racord la rețeaua de canalizare. Necesită înlocuirea totală. – 5 pct

X **degradări majore** Porțiuni de tencuială ce cad, se desprind și/sau sunt puternic umede, tencuiala degradată peste 30% din suprafață. Suprafețele se refac total. – 10 pct

X **degradări majore** Zugrăveală exfoliată și/sau decolorată peste 30% din suprafață. Zugrăveală în cromatică neadecvată, neconformă cu paletarul stabilit în Regulamentul de Urbanism aferent PUG/PUZ din Centrul Istoric. Suprafețele se refac și se rezugrăvesc în totalitate. – 5 pct

X **degradări majore** Materiale componente puternic deteriorate și deformat. Elemente de tâmplarie lipsă (cel puțin un element). Materiale componente necorespunzătoare, înlocuite abuziv și care nu respectă reglementările P.U.G. avizat (de ex. PVC în loc de lemn) sau cu nerespectarea designului original. Necesită înlocuire completă. – **5 pct**

X **degradări minore** Elemente decorative incomplete și/sau afectate în timp de factori atmosferici și biologici și/sau neconforme cu caracterul zonei. – **2 pct**

X **degradări medii** Coșuri de fum cu cărămizi desprinse, care prezintă risc de cădere. Coșuri de fum care prezintă elemente de decorație lipsă. Deformări sau rupturi punctuale ale coamelor, cosoroabelor sau căpriorilor. – **8 pct**

X **degradări medii** Elemente lipsă pe suprafețe mai mari (colțuri de clădire, soclu). Se vor face completări cu elemente în baza unui proiect tehnic autorizat.- **16 - pct**

- Se propune majorarea cu 500% a impozitului pe cladire.
