**REFERITOR LA:** majorarea impozitului pe clădiri, începând cu anul 2023, pentru imobilul situat în Caracal, Bd. Nicolae Titulescu, nr. 18, județul Olt, ca urmare a constatării stării de clădiri neîngrijite

**NOTĂ DE CONSTATARE**

**NOTĂ TEHNICĂ DE CONSTATARE A STĂRII TEHNICE A CLĂDIRILOR DIN**  
**MUNICIPIUL CARACAL**

**Adresa: Bl. Nicolae Titulescu nr. 18, proprietar Tîrnă Paul Gigi cu domiciliu în București**

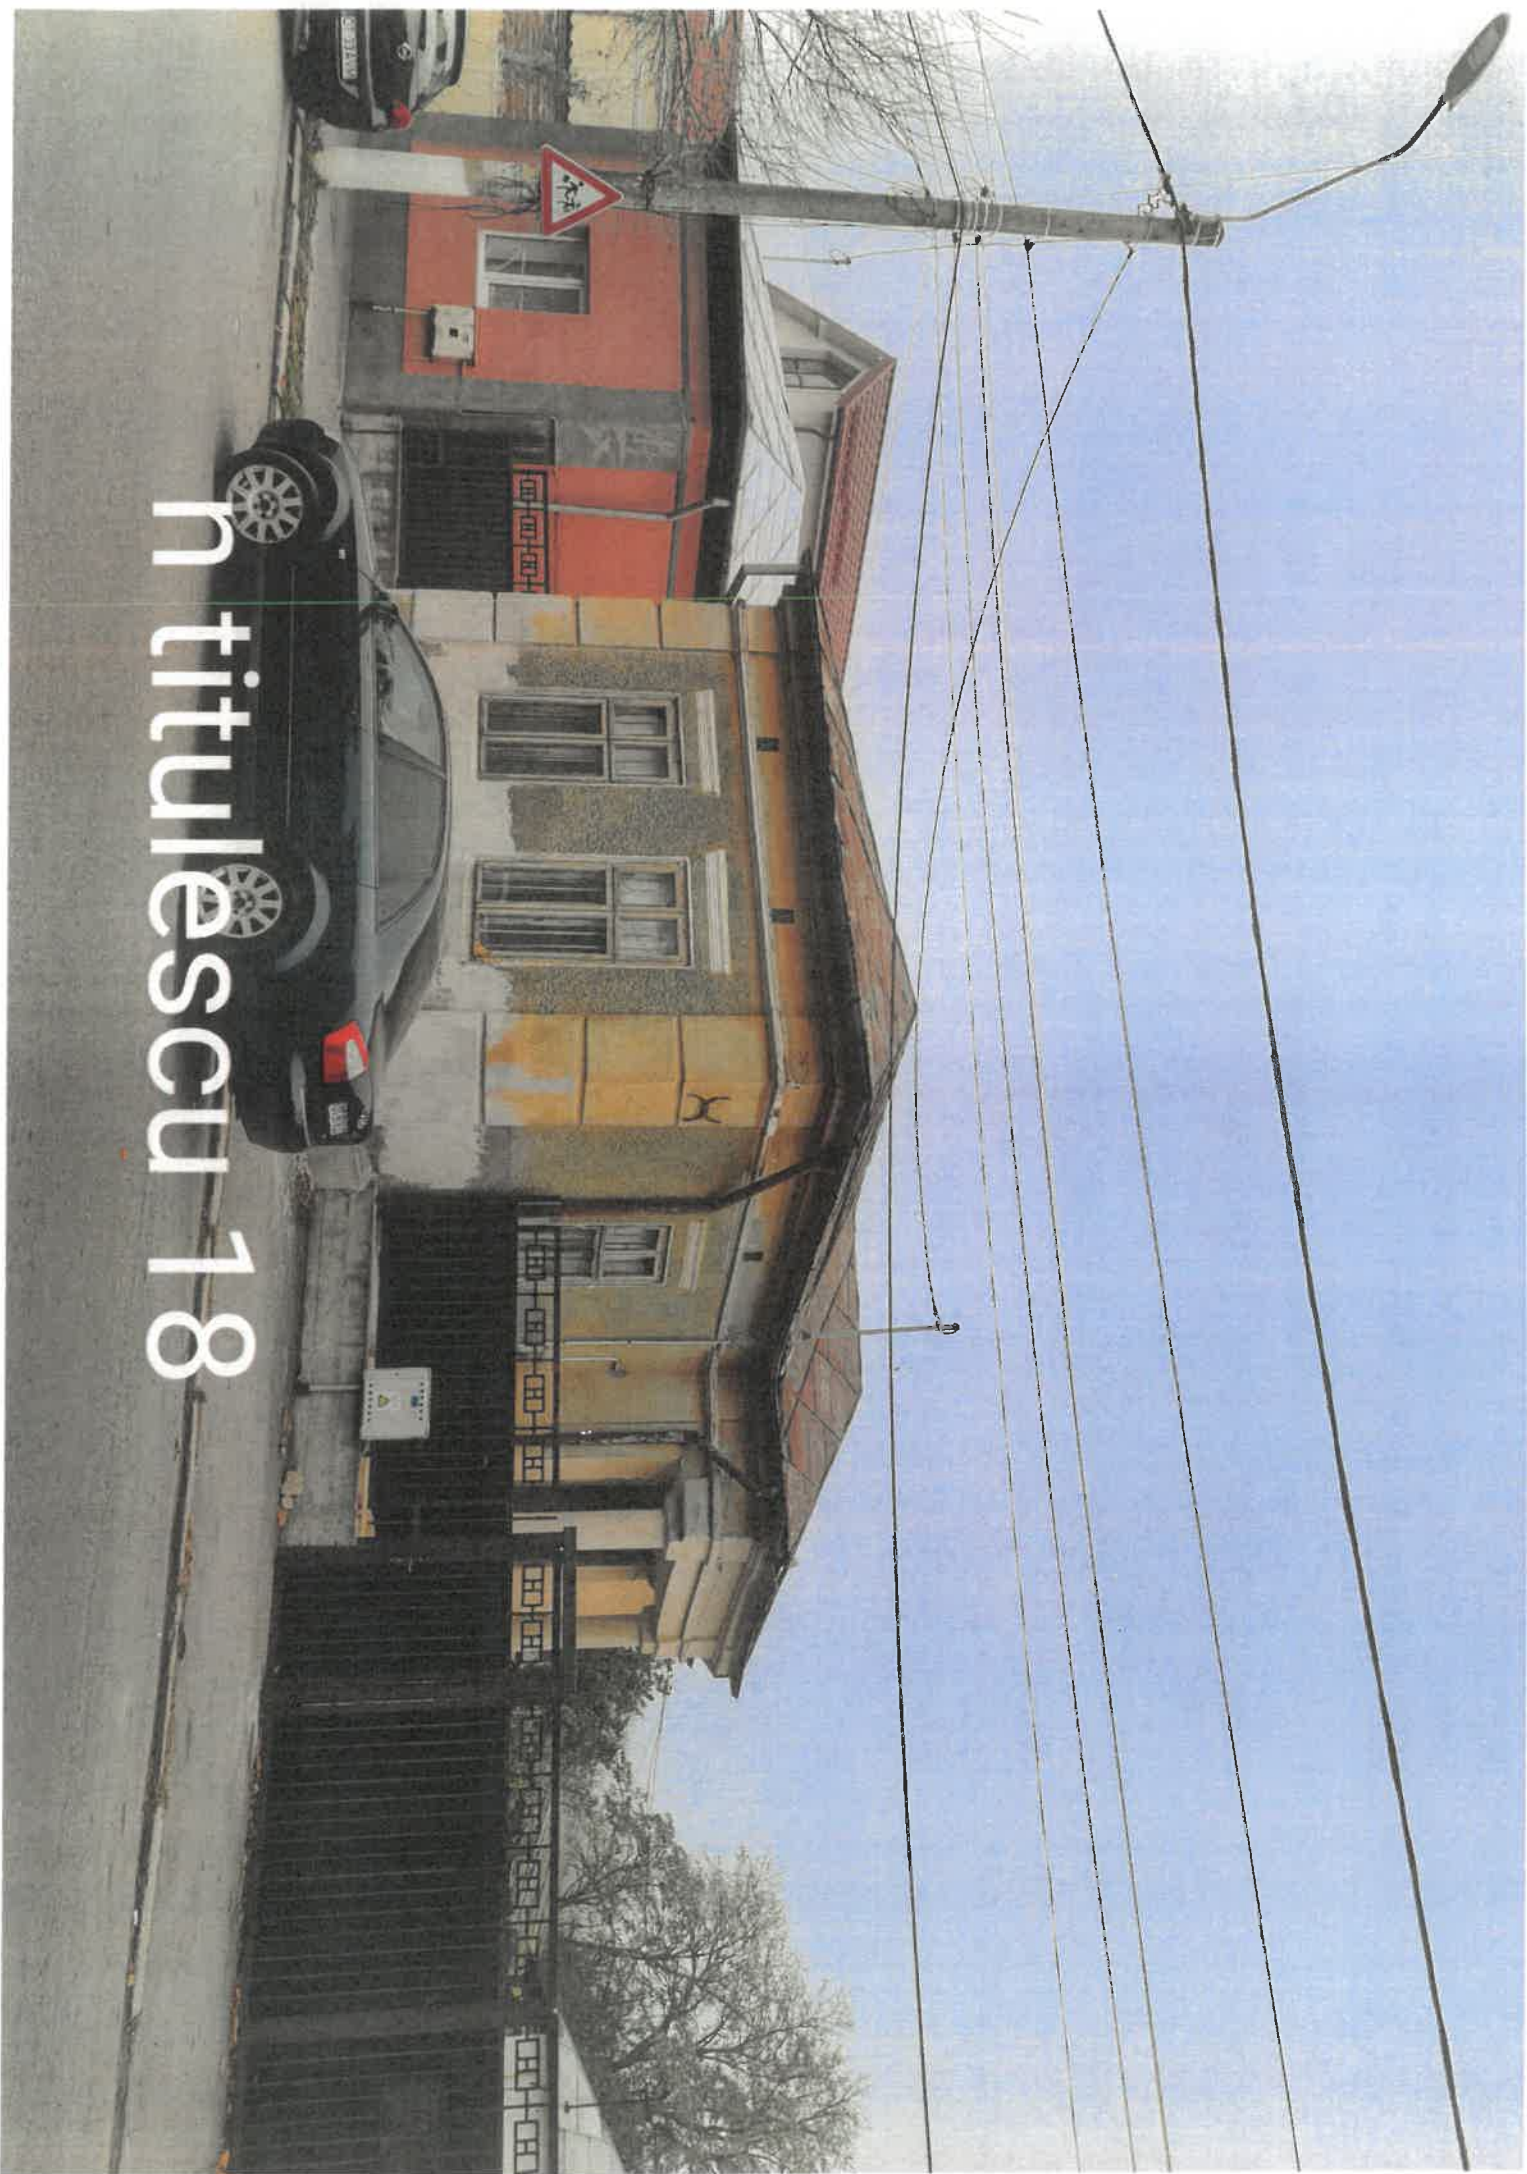
# h titulescu 18

**X degradări minore** Învelitoarea lipsește și/sau este degradată parțial (maxim 10% din suprafață totală). Suficientă reșezarea materialului învelitorii și remedierii locale.- **2 pct**

**X degradări minore** Elementele de închidere sunt desprinse și degradate punctual. Nu sunt urme de

**X degradări medii** Jgheaburi și burlane deteriorate parțial (neetanșe și deformate) și/sau înfundate (de exemplu cu elemente vegetale). Necesită înlocuirea parțială. – **3 pct**

X **degradări minore** Vopsire defectuoasă (scorojită), ușoară uzură a materialului. Nu lipsesc elemente de tâmplarie. Tâmplaria se revopsește și se remediază punctual. 1 pct

- Se propune majorarea cu 300% a impozitului pe clădire.
