REFERITOR LA: majorarea impozitului pe clădiri, începând cu anul 2023, pentru imobilul situat în Caracal, str. Mircea Vodă nr. 55, județul Olt ca urmare a constatării stării de clădiri neîngrijite

NOTĂ DE CONSTATARE

NOTĂ TEHNICĂ DE CONSTATARE A STĂRII TEHNICE A CLĂDIRILOR DIN MUNICIPIUL CARACAL

Adresa: Str.Mircea Voda,nr.55

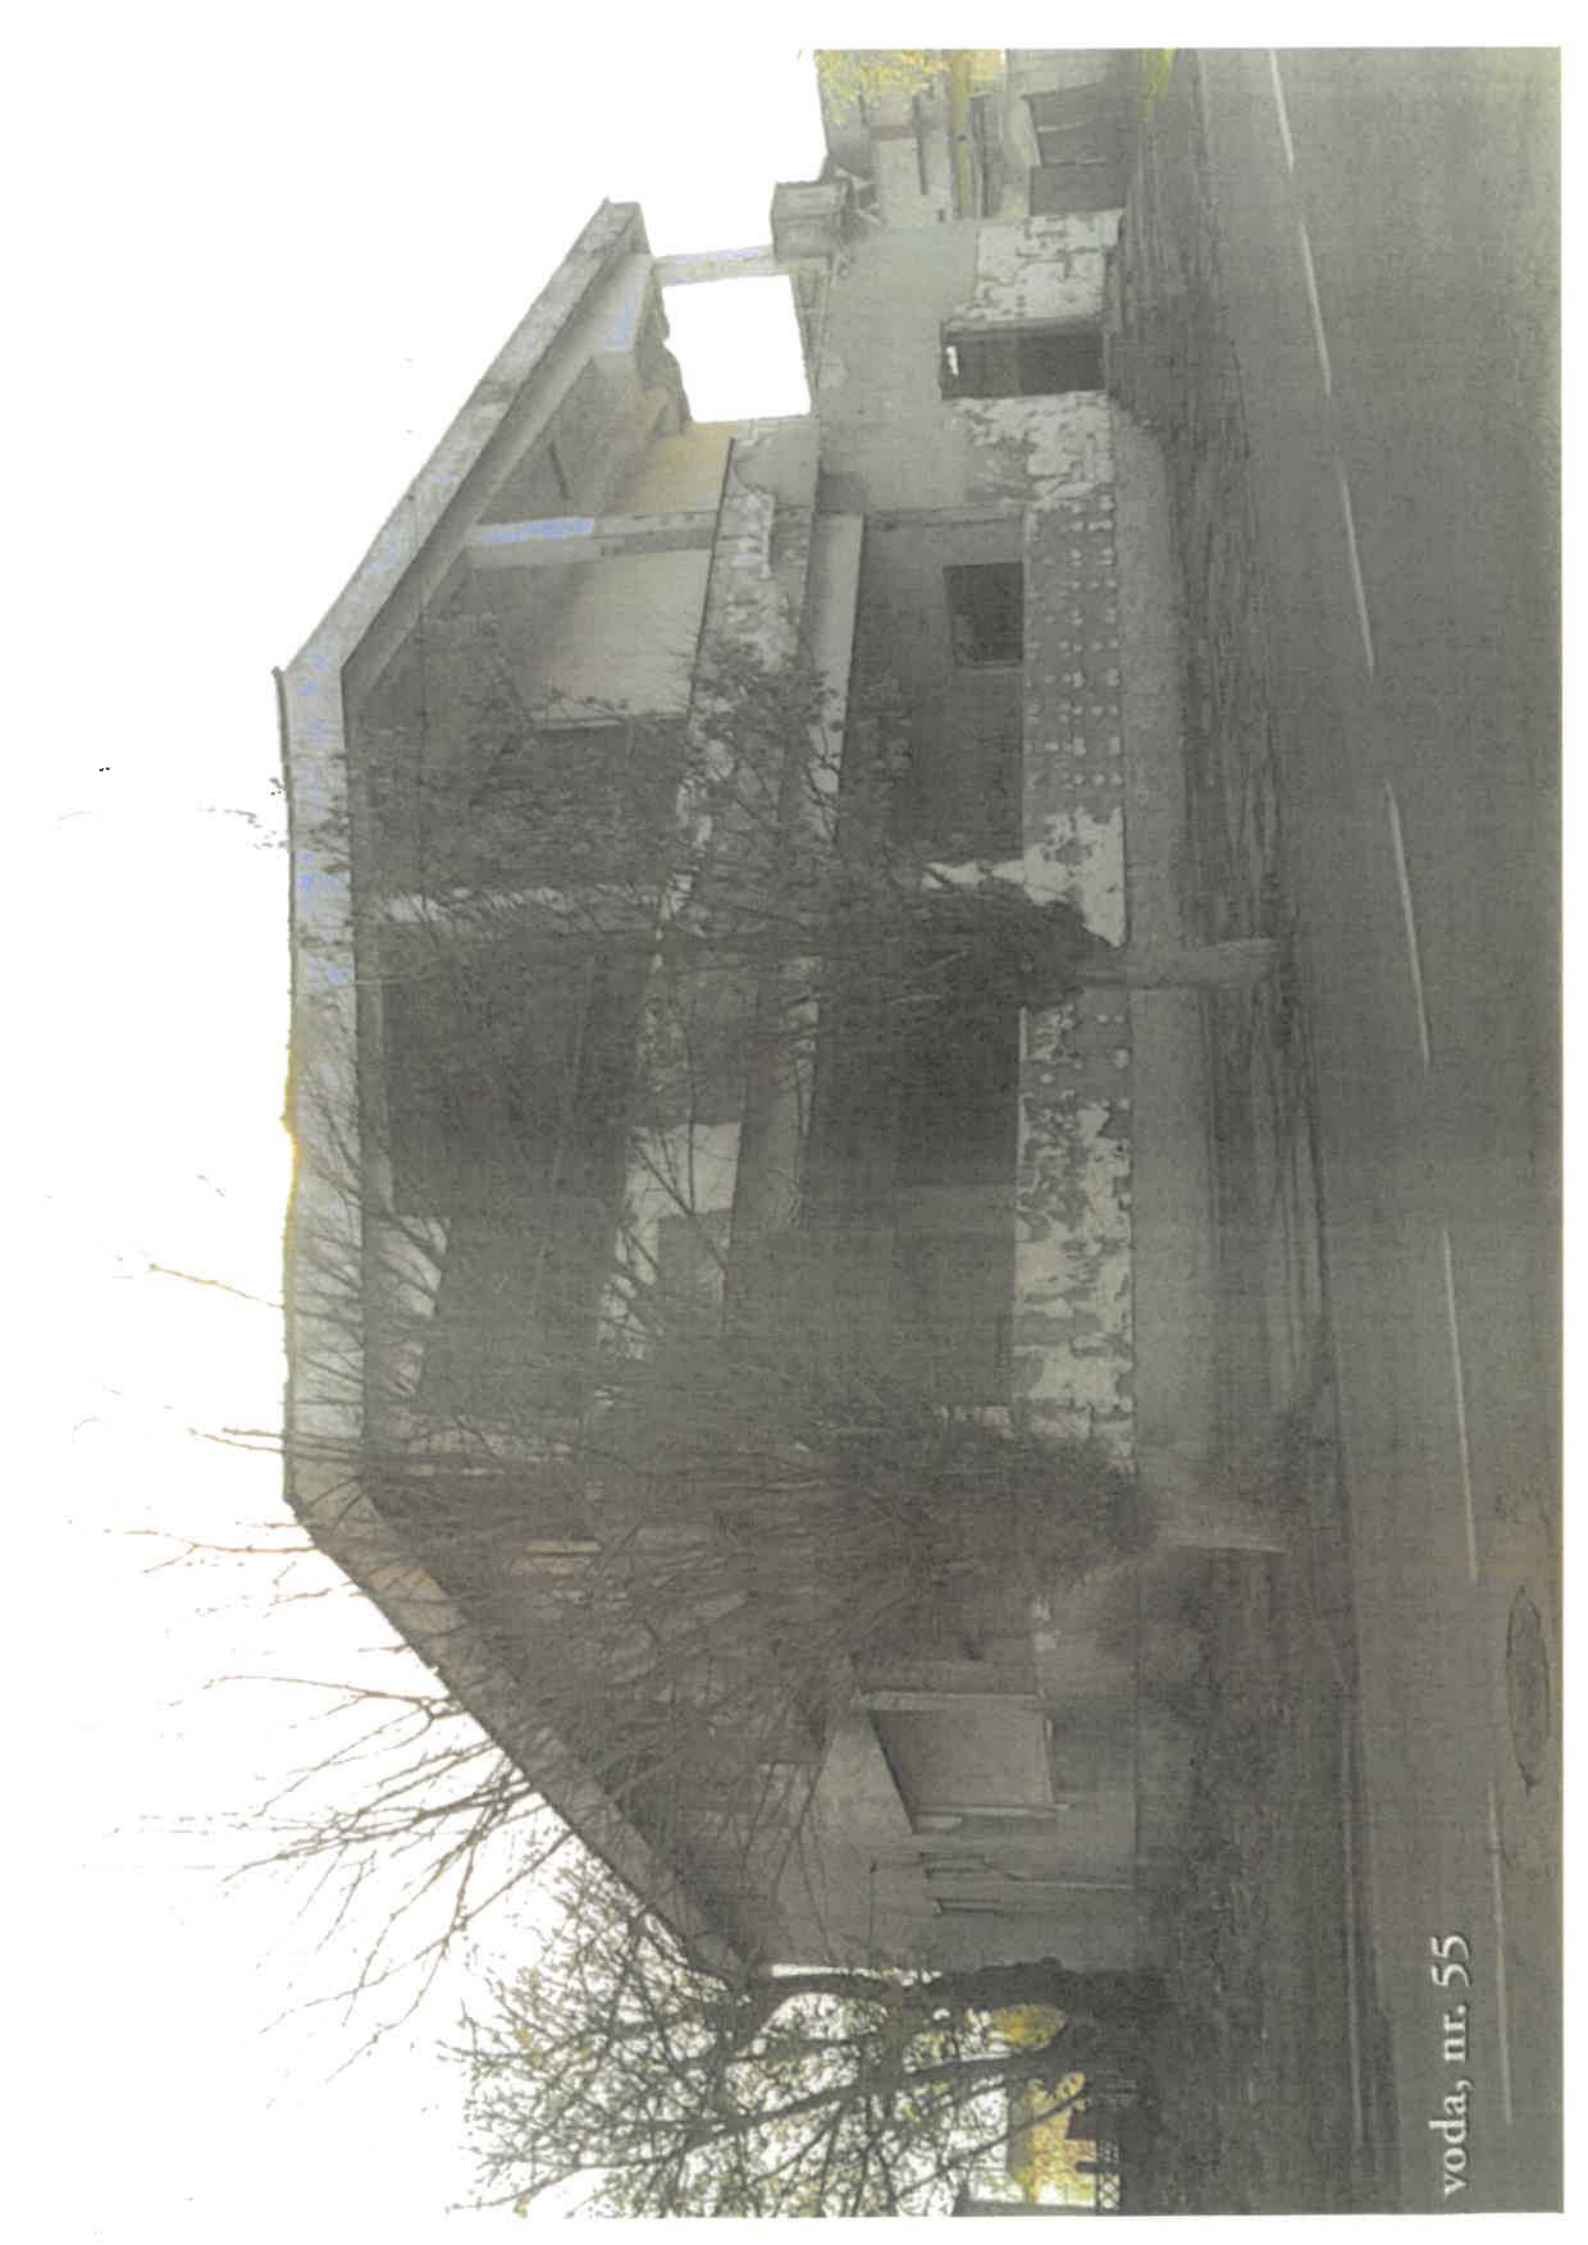
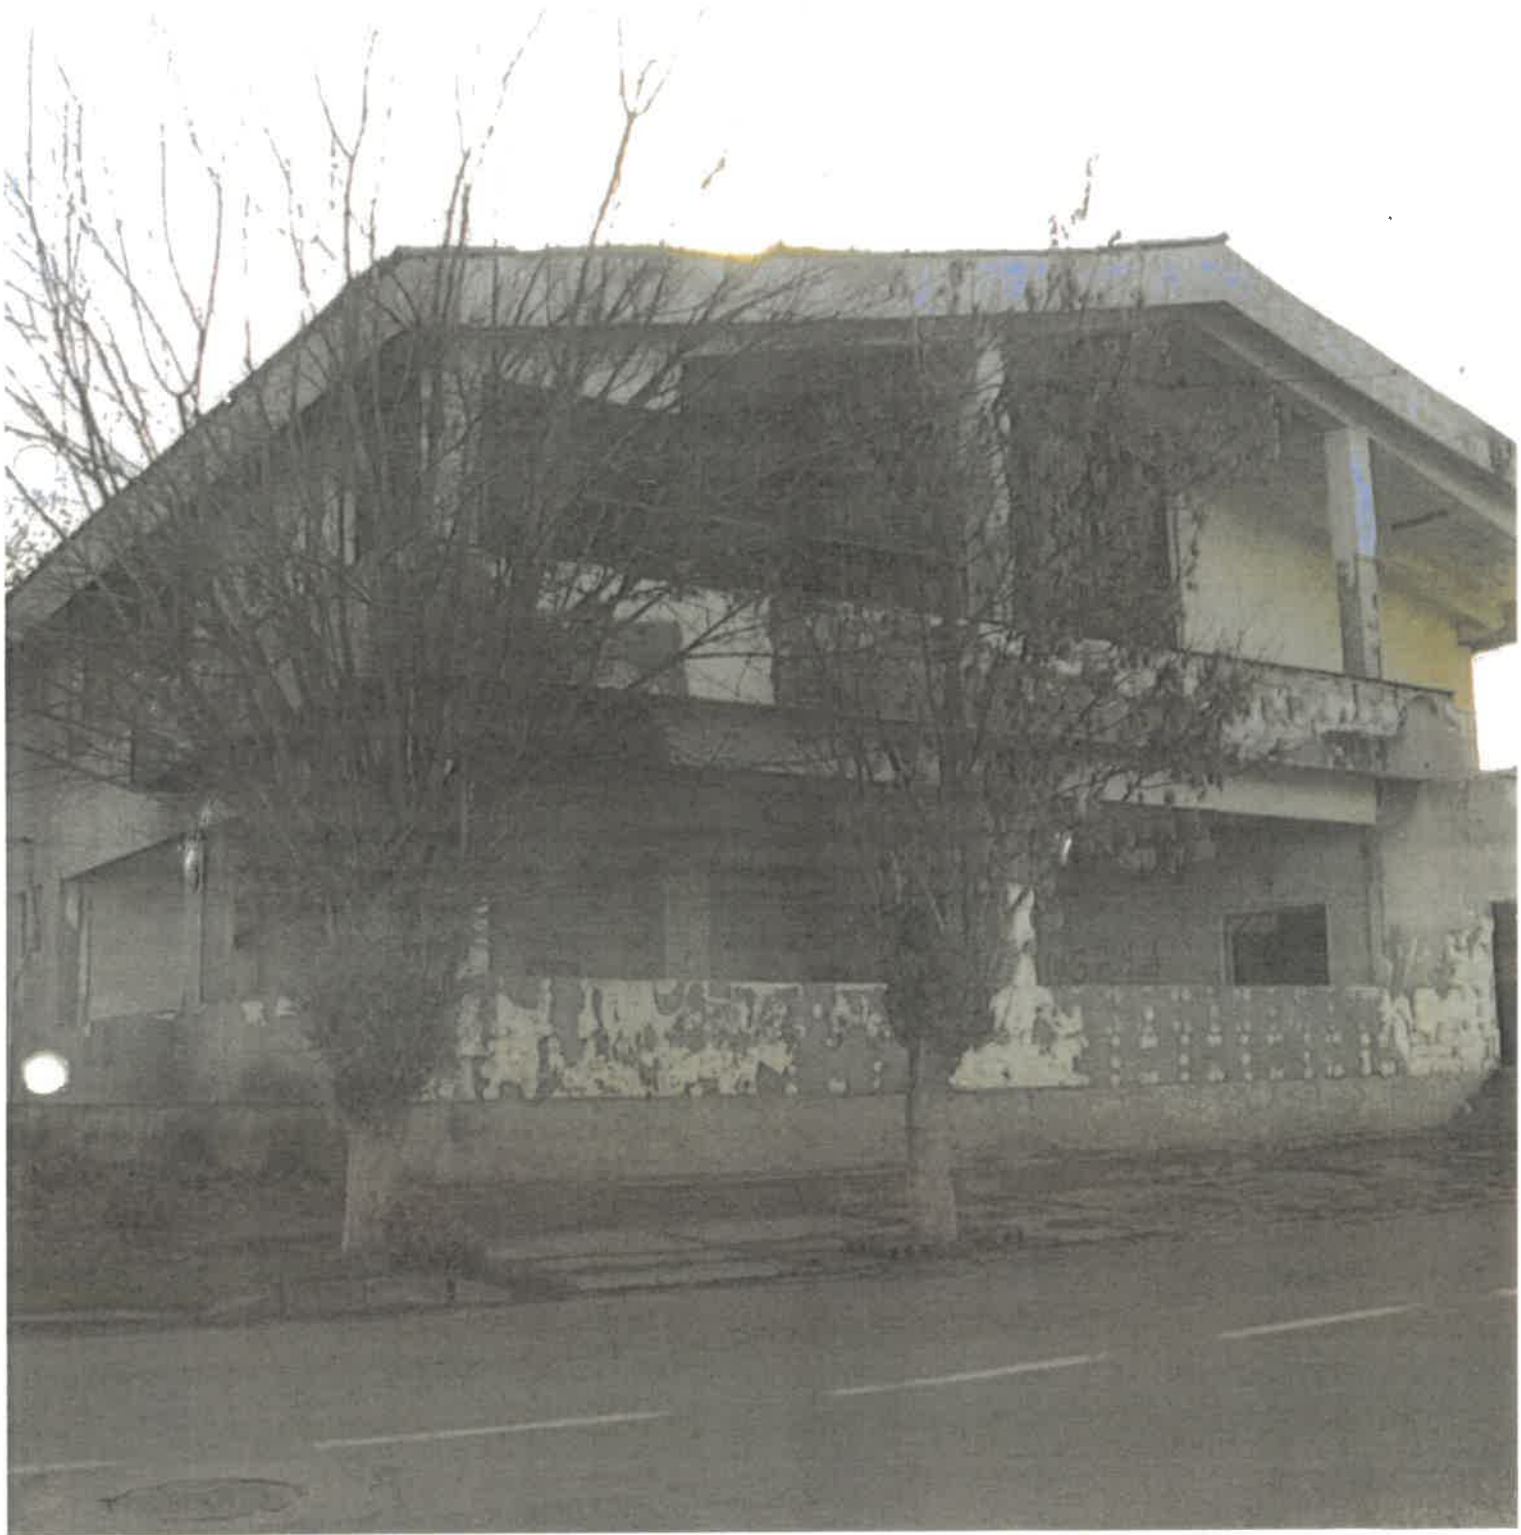
voda, nr. 55

- Starea tehnica a cladirii din Str **MIRCEA VODA, NR.55, CARACAL** a fost evaluata conform Notei Tehnice de Constatate nr.71369 /05.12.2022 anexata.

- Se propune majorarea cu 500% a impozitului pe cladire.
