**REFERITOR LA:** majorarea impozitului pe clădiri, începând cu anul 2023, pentru imobilul situat în Caracal, str. Craiovei nr. 138, județul Olt, ca urmare a constatării stării de clădiri neîngrijite

**NOTĂ DE CONSTATARE**

**NOTĂ TEHNICĂ DE CONSTATARE A STĂRII TEHNICE A CLĂDIRILOR DIN**  
**MUNICIPIUL CARACAL**

**Adresa: CARACAL, str. CRAIOVEI 138, STOICA CRISTIANA**

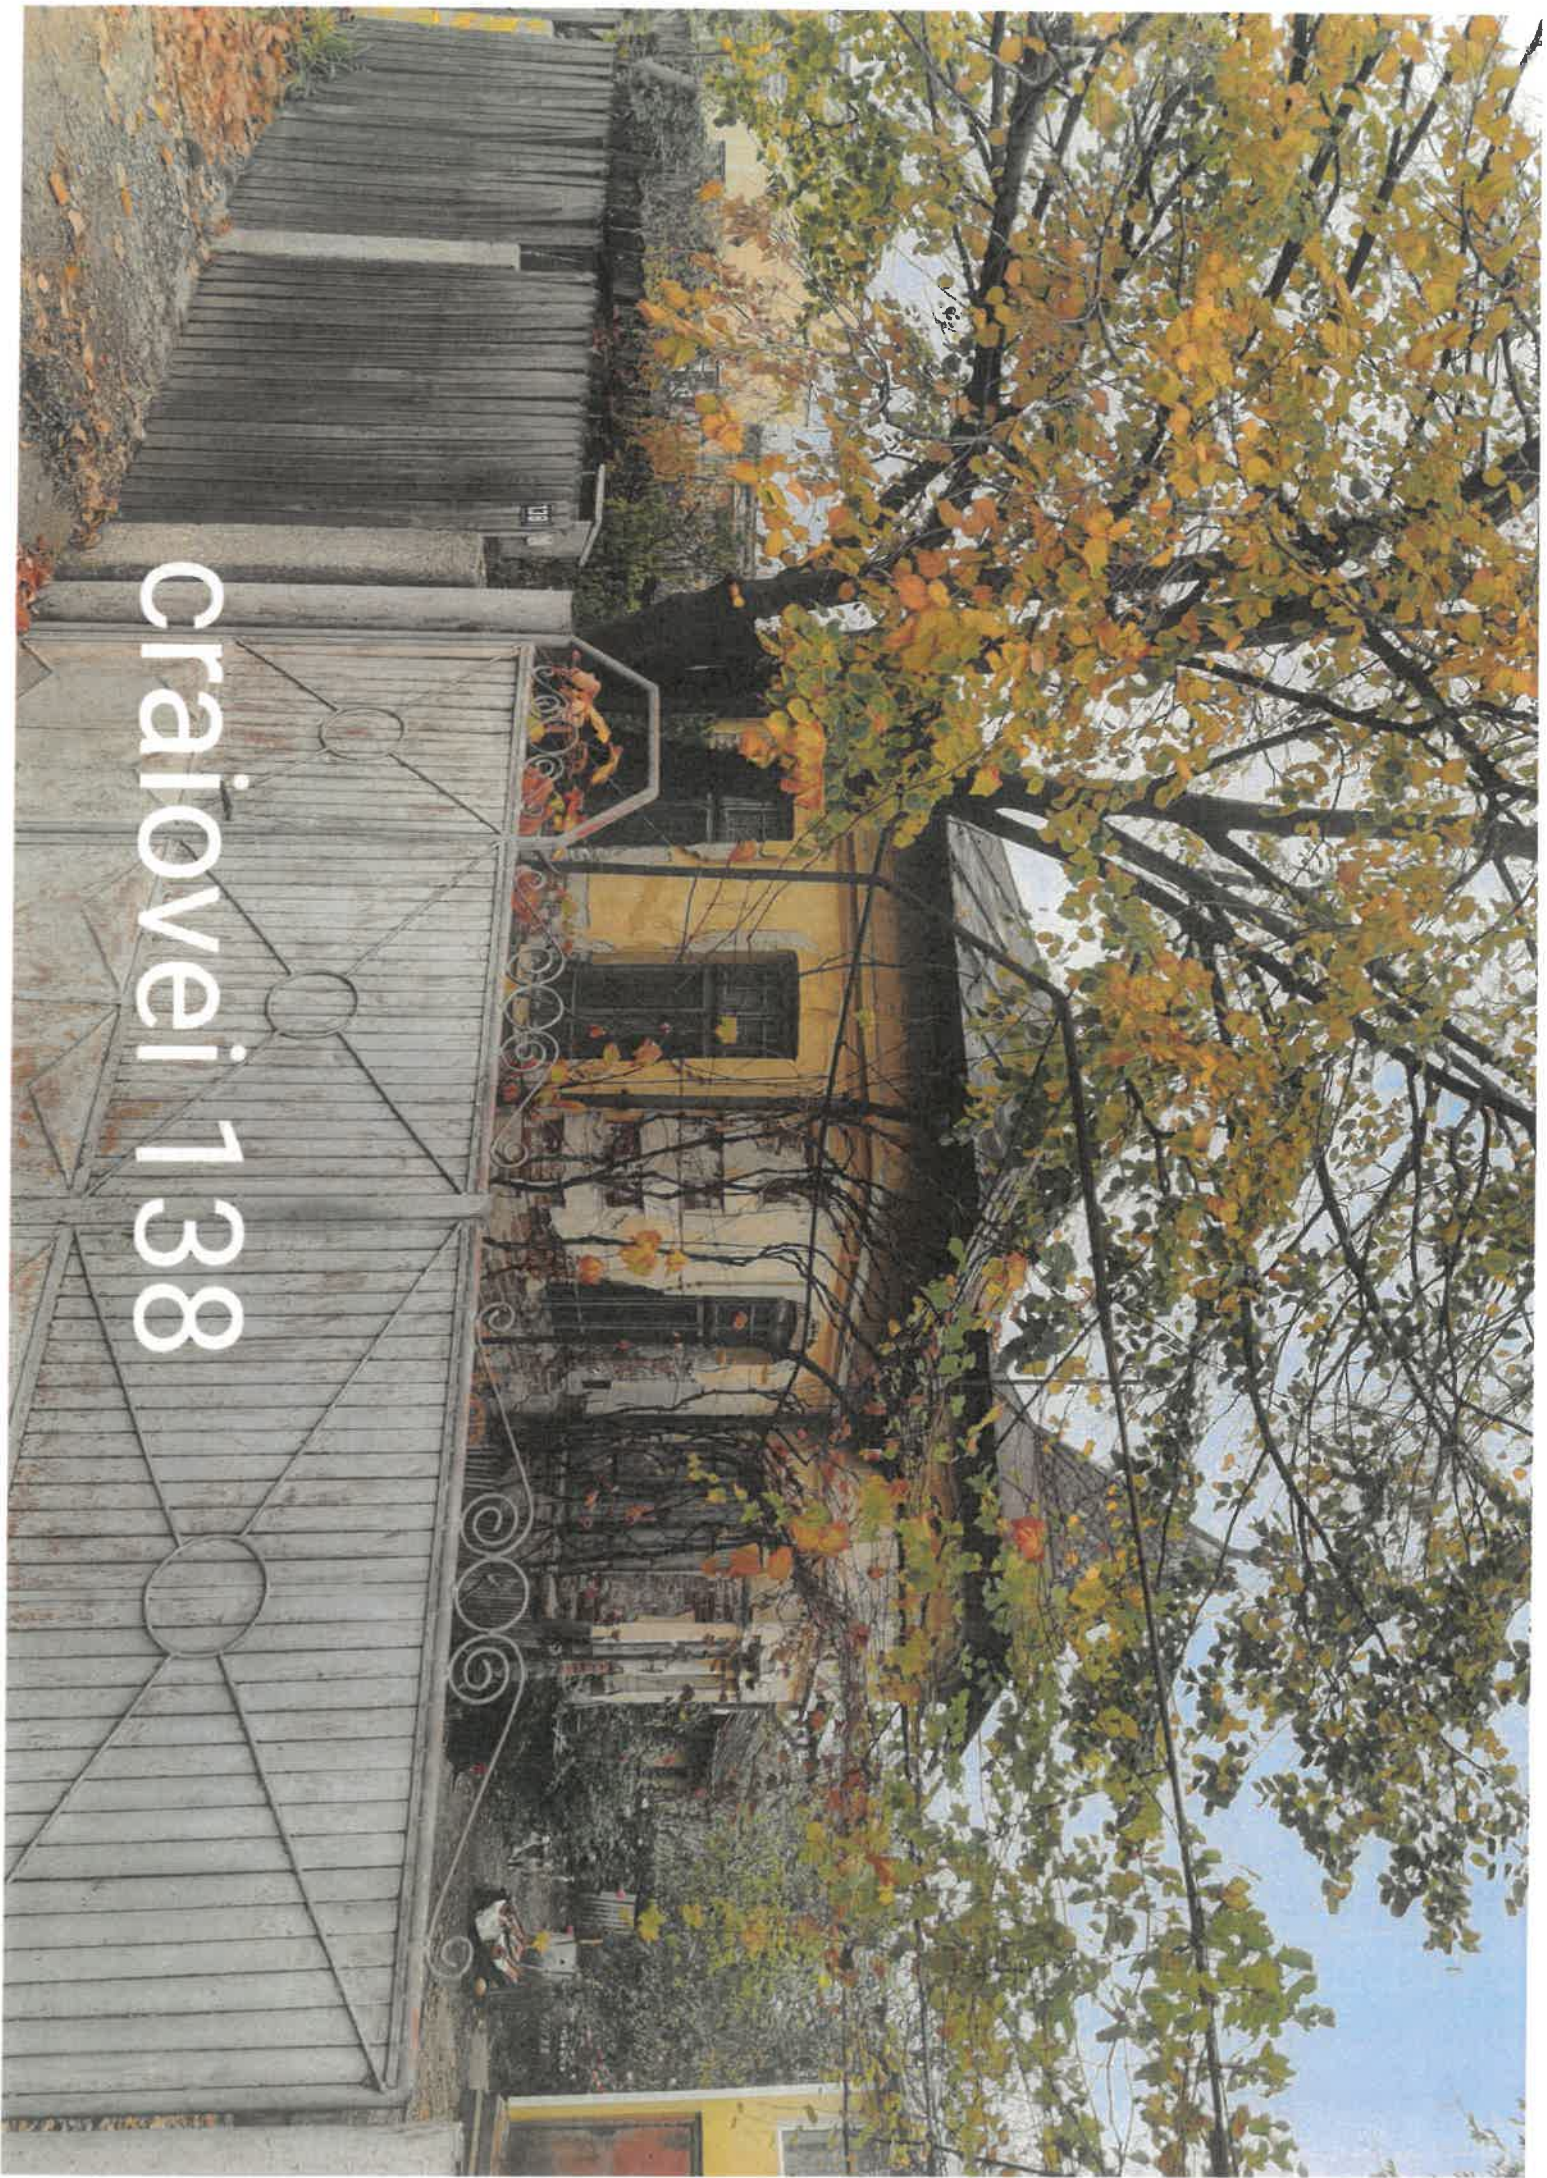
Craioveii 138

**X degradări medii** Învelitoarea lipsește și/sau este degradată în proporție mare (10-30% din suprafața totală), coamele sunt neetanșe. Necesită înlocuire și fixare. - **6 pct**

**X degradări medii** Elementele de închidere sunt desprinse și degradate parțial (10-30% din lungime). Umiditate vizibilă pe alocuri. Necesită înlocuire și refacere parțială. - **3 pct**

X **degradări majore** Jgheaburi și burlane deteriorate în totalitate sau lipsă (chiar și parțial). Lipsa tubului de racord la rețeaua de canalizare. Necesită înlocuirea totală. -5 pct  
\*Indiferent de materialul din care sunt alcătuite, împreună cu decorația specifică (dacă există) etc.

X **degradări majore** Porțiuni de tencuială ce cad, se desprind și/sau sunt puternic umede, tencuiala degradată peste 30% din suprafață. Suprafețele se refac total. – 10 pct

X **degradări majore** Zugrăveală exfoliată și/sau decolorată peste 30% din suprafață. Zugrăveală în

X **degradări medii** Materiale componente deteriorate, deformat, nefolosibile și/sau defecte (cel puțin un element). Nu lipsesc elemente. Reparații și înlocuire. – 3 pct

X **degradări medii** Elemente decorative care lipsesc de pe fațade, inclusiv cele îndepărtate în mod

X **degradări medii** Coșuri de fum cu cărămizi desprinse, care prezintă risc de cădere. Coșuri de fum care prezintă elemente de decorație lipsă. Deformări sau rupturi punctuale ale coamelor, cosoroabelor sau căpriorilor. – **8 pct**

X **degradări medii** Elemente decorative componente lipsă, iar zugrăveala și/sau vopsitoria împrejmuirii sunt exfoliate în proporție de peste 10% din suprafață.- **3 pct**

X **degradări cauzate de factori naturali: intemperii, infiltrații de apă, igrasie, trecerea timpului etc.**

X **degradări cauzate de factorul uman prin decizia de neimplicare în întreținerea unei clădiri**

- Se propune majorarea cu 500% a impozitului pe cladire.
