REFERITOR LA: majorarea impozitului pe clădiri, începând cu anul 2023, pentru imobilul situat în Caracal, Aleea 1 Decembrie 1918 nr. 7, județul Olt, ca urmare a constatării stării de clădiri neîngrijite

NOTĂ DE CONSTATARE

NOTĂ TEHNICĂ DE CONSTATARE A STĂRII TEHNICE A CLĂDIRILOR DIN MUNICIPIUL CARACAL

Adresa: Str- Aleea 1 Decembrie 1918, nr.7

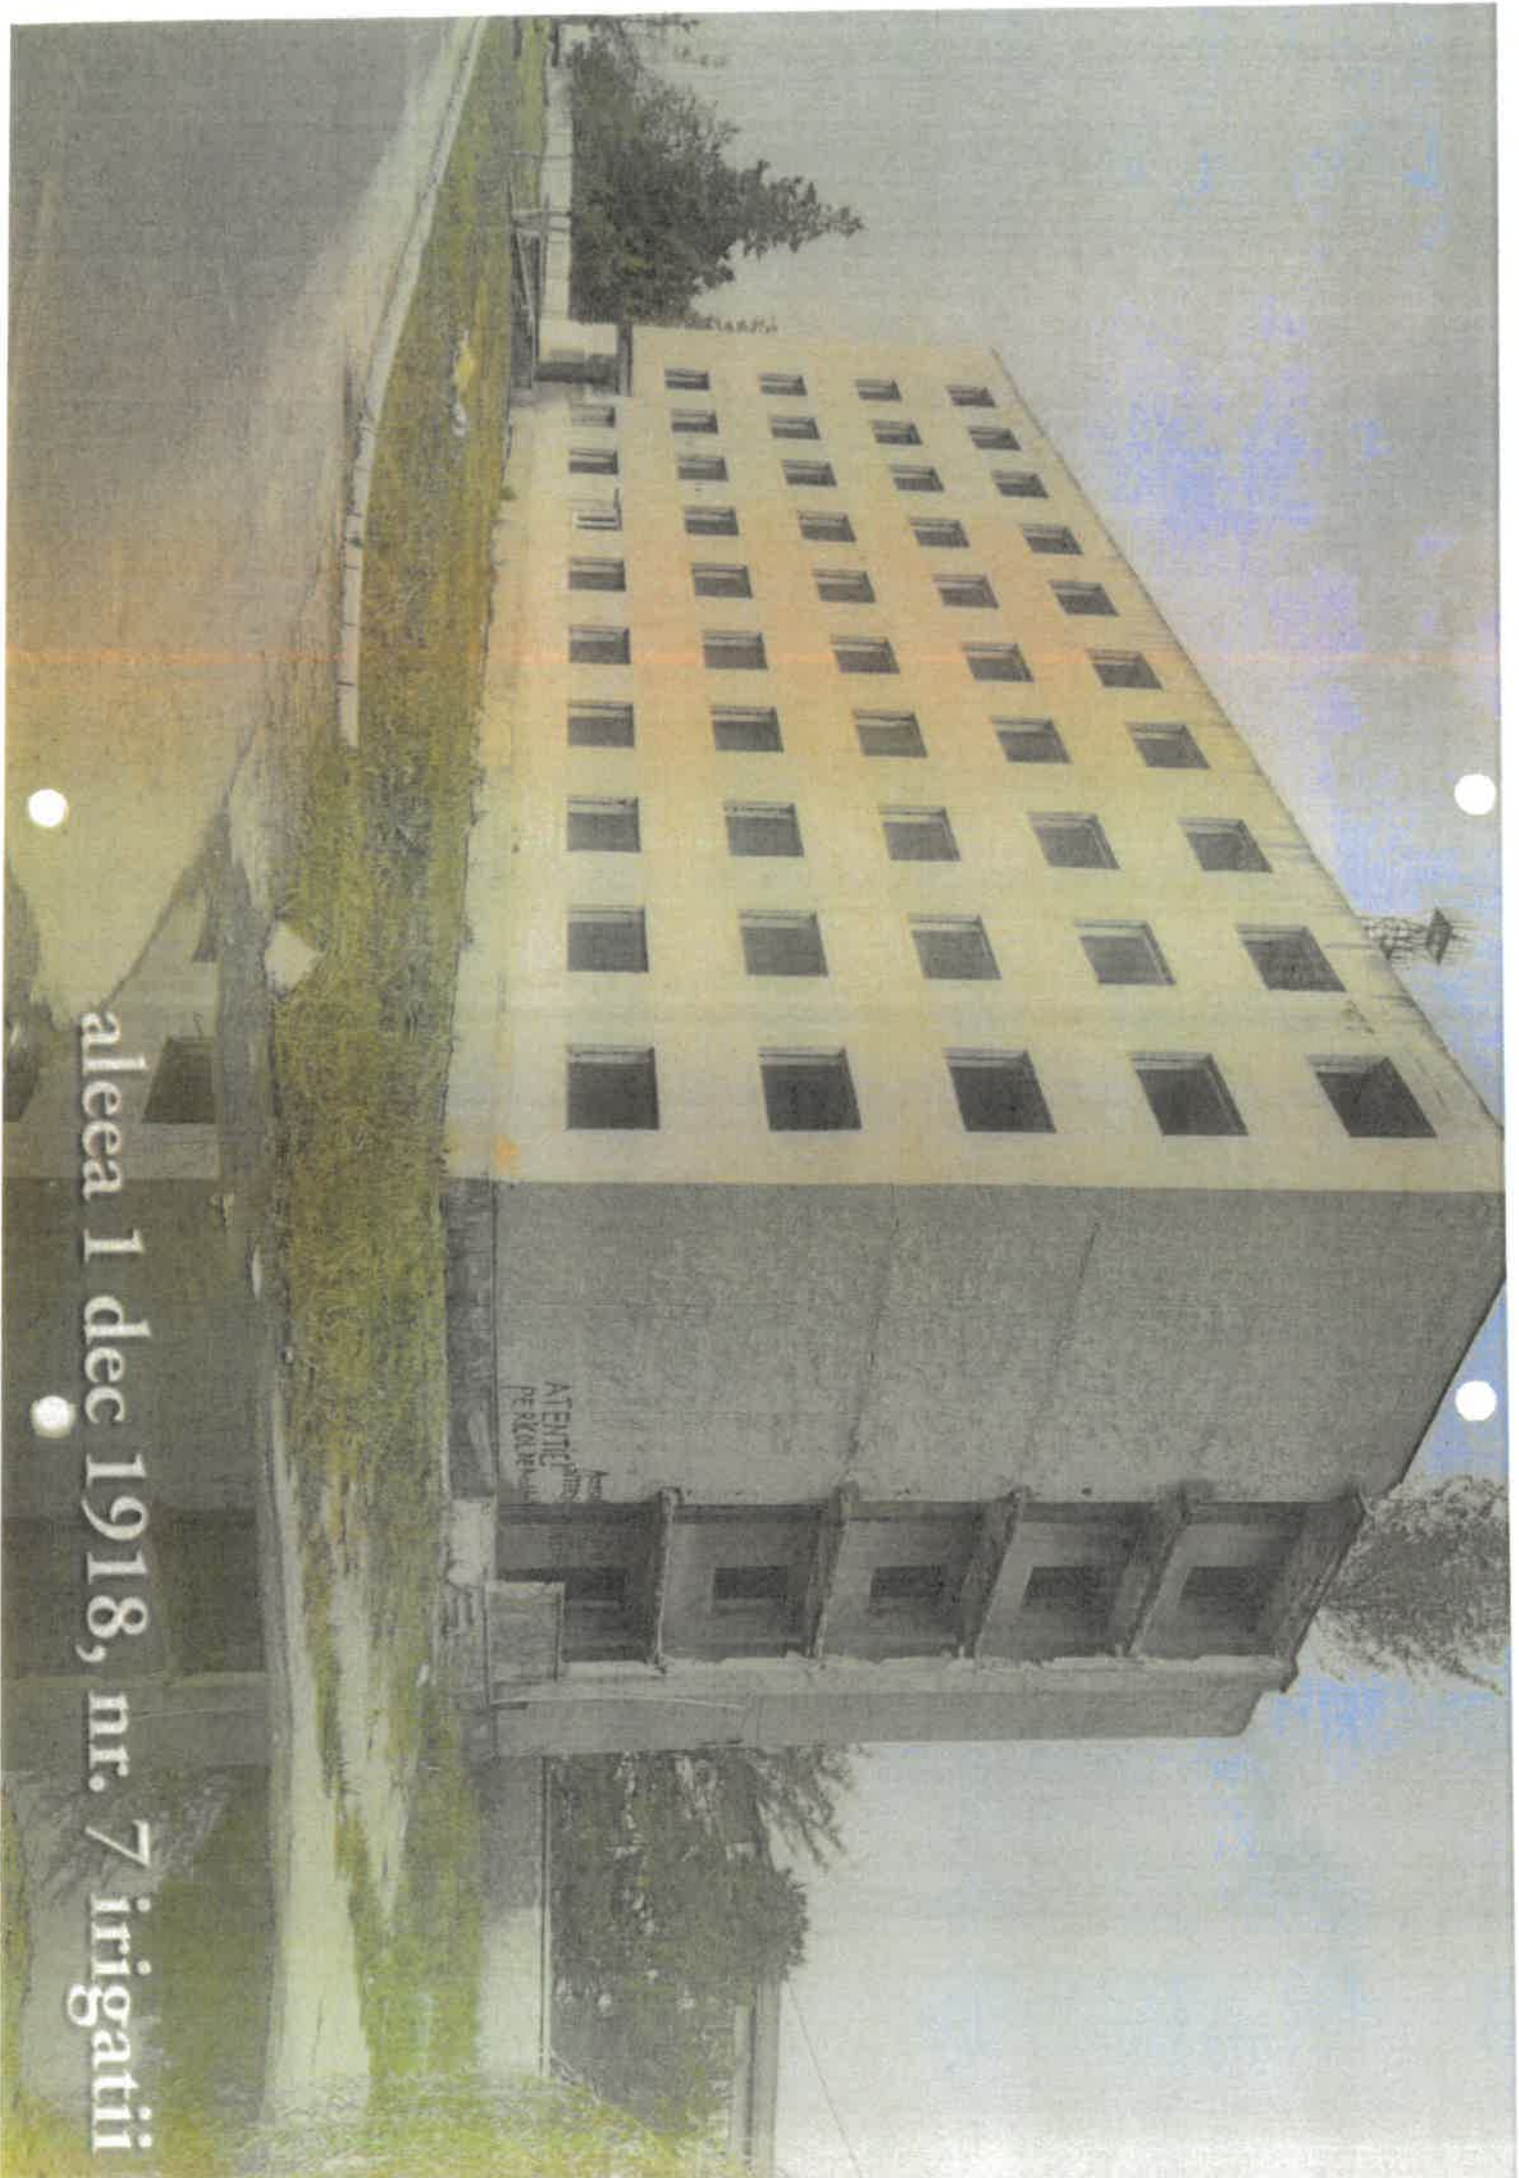
aleea 1 dec 1918, nr. 7 irigatii

X **degradări medii** Elementele de închidere sunt desprinse și degradate parțial (10-30% din lungime). Umiditate vizibilă pe alocuri. Necesită înlocuire și refacere parțială. – **3 pct**

X **degradări medii** Jgheaburi și burlane deteriorate parțial (neetanșe și deformate) și/sau înfundate (de exemplu cu elemente vegetale). Necesită înlocuirea parțială. – **3 pct**

X **degradări medii** Degradări locale ale tencuielii (10-30% din suprafața fațadelor). Igrasie ușoară. Suprafețele se retencuiesc și rezugrăvesc. – **6 pct**

X **degradări majore** Zugrăveală exfoliată și/sau decolorată peste 30% din suprafață. Zugrăveală în cromatică neadekvată, neconformă cu paletarul stabilit în Regulamentul de Urbanism aferent PUG/PUZ din Centrul Istoric. Suprafețele se refac și se rezugrăvesc în totalitate. – **5 pct**

- Se propune majorarea cu 500% a impozitului pe cladire.
