REFERITOR LA: majorarea impozitului pe clădiri, începând cu anul 2023, pentru imobilul situat în Caracal, str. 1 Decembrie 1918, nr. 95, județul Olt, ca urmare a constatării stării de clădiri neîngrijite

NOTĂ DE CONSTATARE

NOTĂ TEHNICĂ DE CONSTATARE A STĂRII TEHNICE A CLĂDIRILOR DIN
MUNICIPIUL CARACAL

Adresa: STRADA 1 DECEMBRIE 1918, NR.95

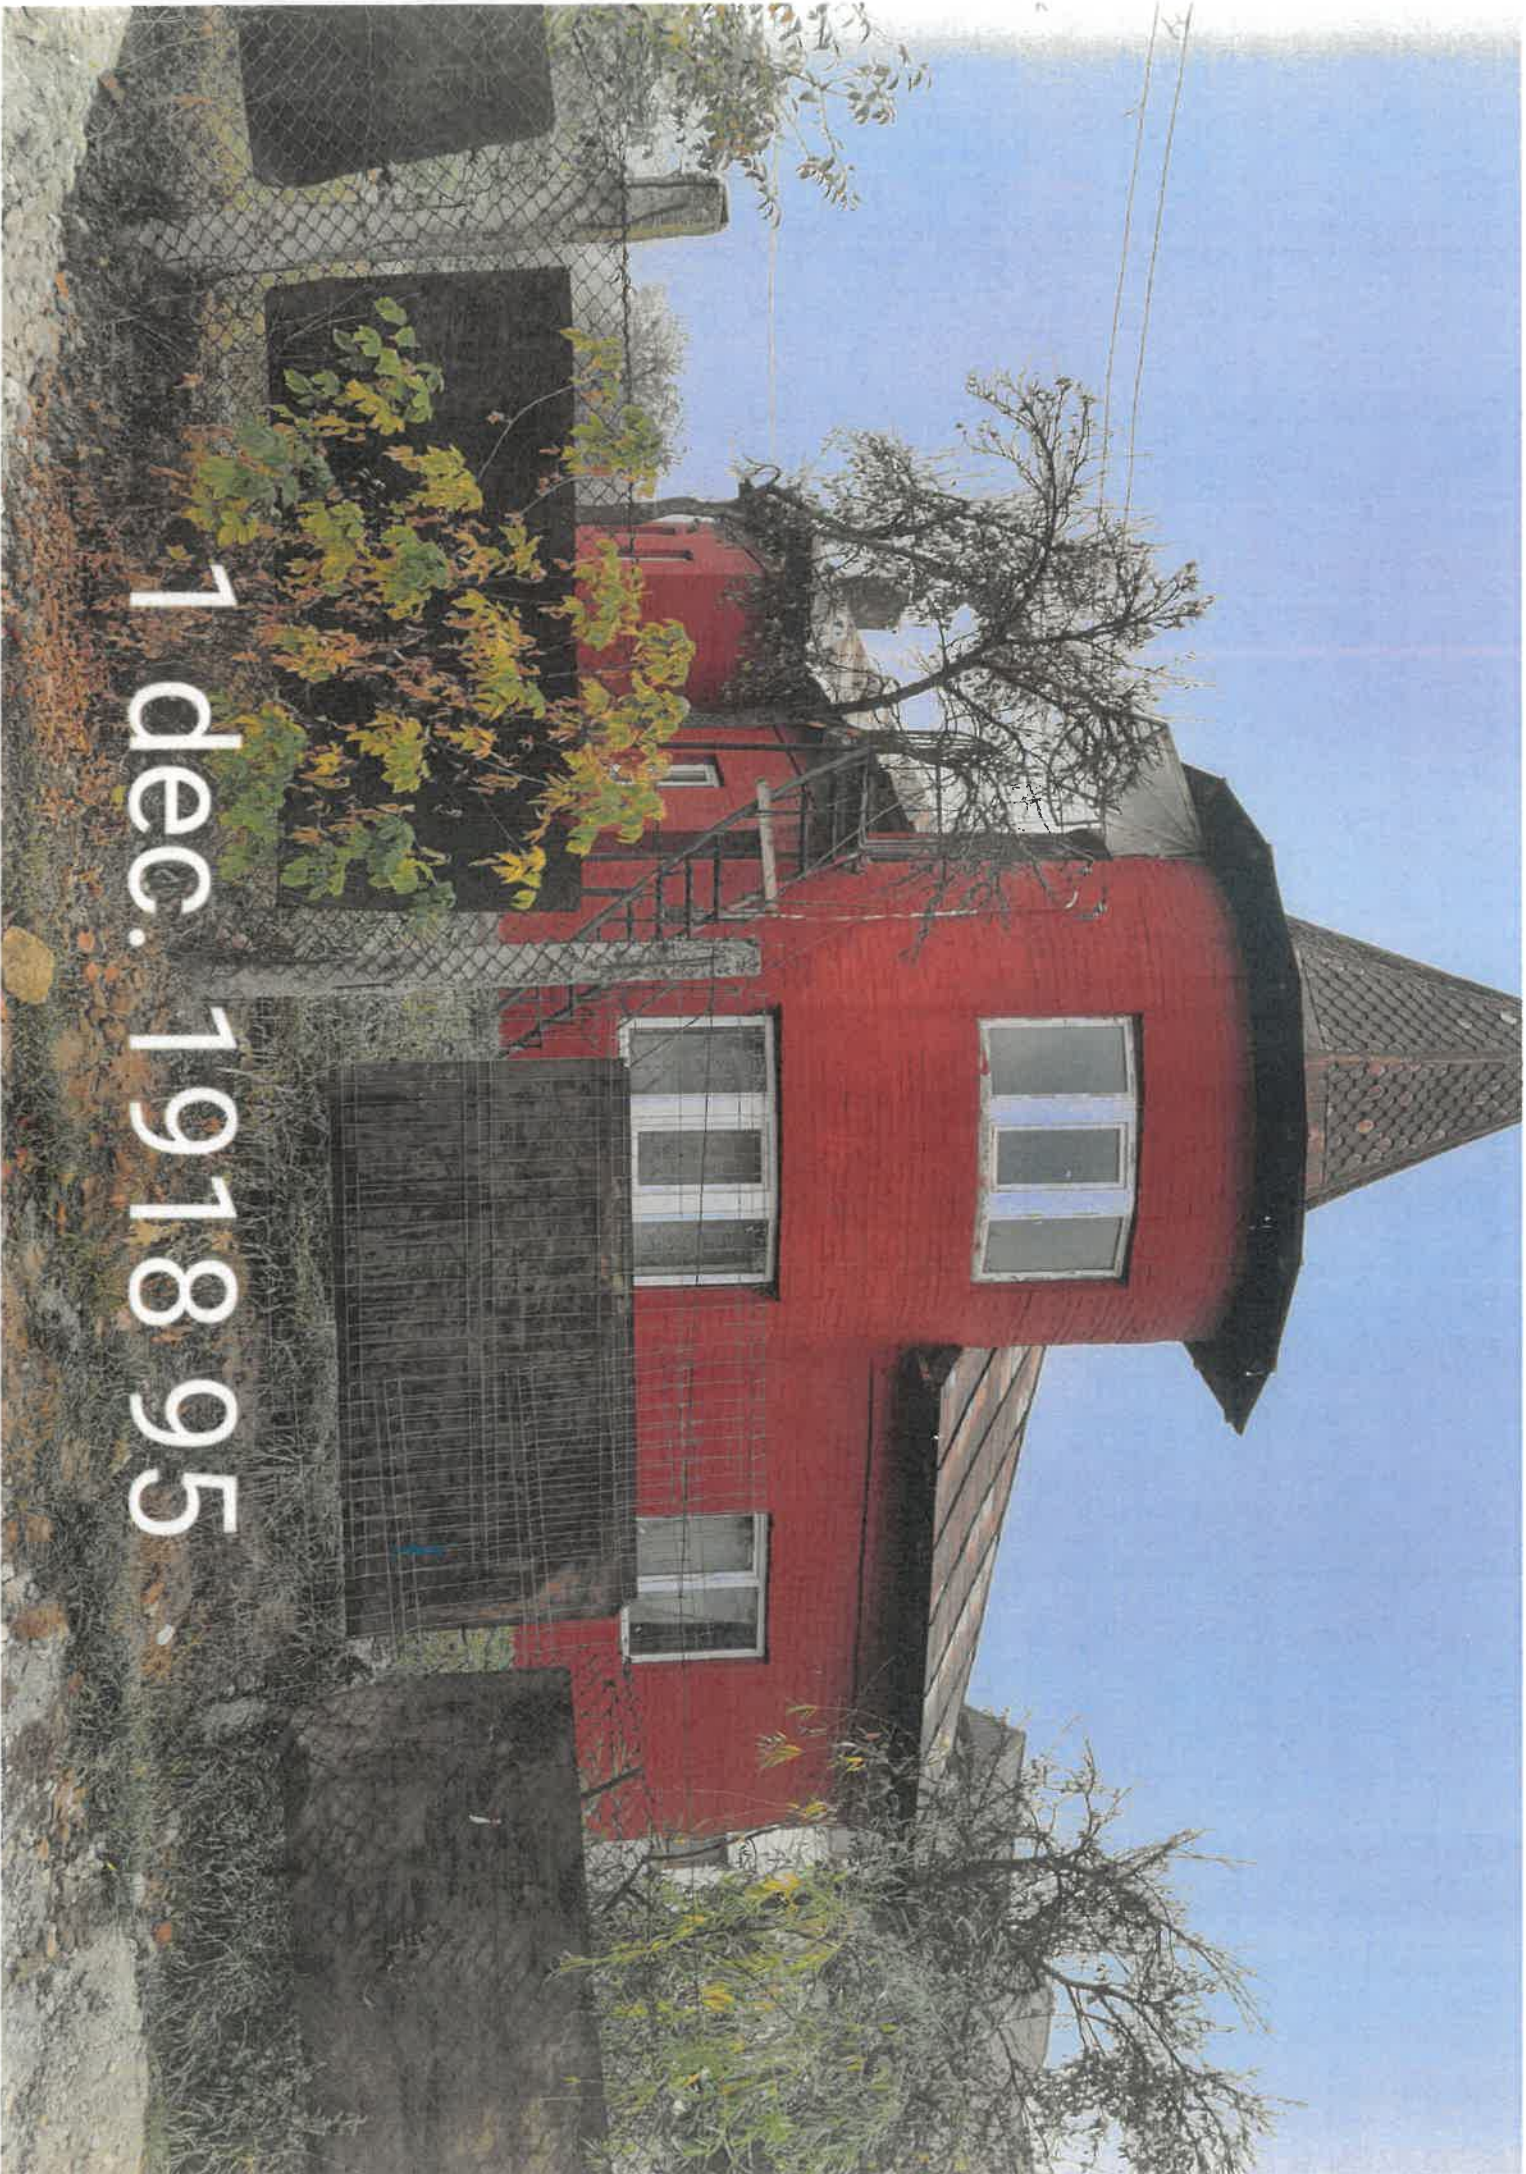
1 dec. 1918 95

X degradări minore Învelitoarea lipsește și/sau este degradată parțial (maxim 10% din suprafața totală). Suficientă reșezarea materialului învelitorii și remedierii locale.- **2 pct**

X degradări majore Jgheaburi și burlane deteriorate în totalitate sau lipsă (chiar și parțial).

X degradări medii Coșuri de fum cu cărămizi desprinse, care prezintă risc de cădere. Coșuri de fum care prezintă elemente de decoratie lipsă. Deformări sau rupturi punctuale ale coamelor, cosoroabelor sau căpriorilor. – **8 pct**

X degradări medii Elemente decorative componente lipsă, iar zugrăveala și/sau vopsitoria împrejmuirii sunt exfoliate în proporție de peste 10% din suprafață.- **3 pct**

X degradări cauzate de factori naturali: intemperii, infiltrații de apă, igrasie, trecerea timpului etc.

- Se propune majorarea cu 300% a impozitului pe cladire.
