### HOTĂRÂREA NR. 215/27.12.2022

**REFERITOR LA:** majorarea impozitului pe clădiri, începând cu anul 2023, pentru imobilul situat în Caracal, Bd. Nicolae Titulescu nr. 62A (Complex Bulevard), ca urmare a constatării stării de clădiri neîngrijite

NOTĂ TEHNICĂ DE CONSTATARE A STĂRII TEHNICE A CLĂDIRILOR DIN  
MUNICIPIUL CARACAL

Adresa: Bl. Nicolae Titulescu, nr.62A (Complex Bulevard) proprietar S.C. ROMCOM-  
MIXT S.A. str. Piața Victoriei nr. 5

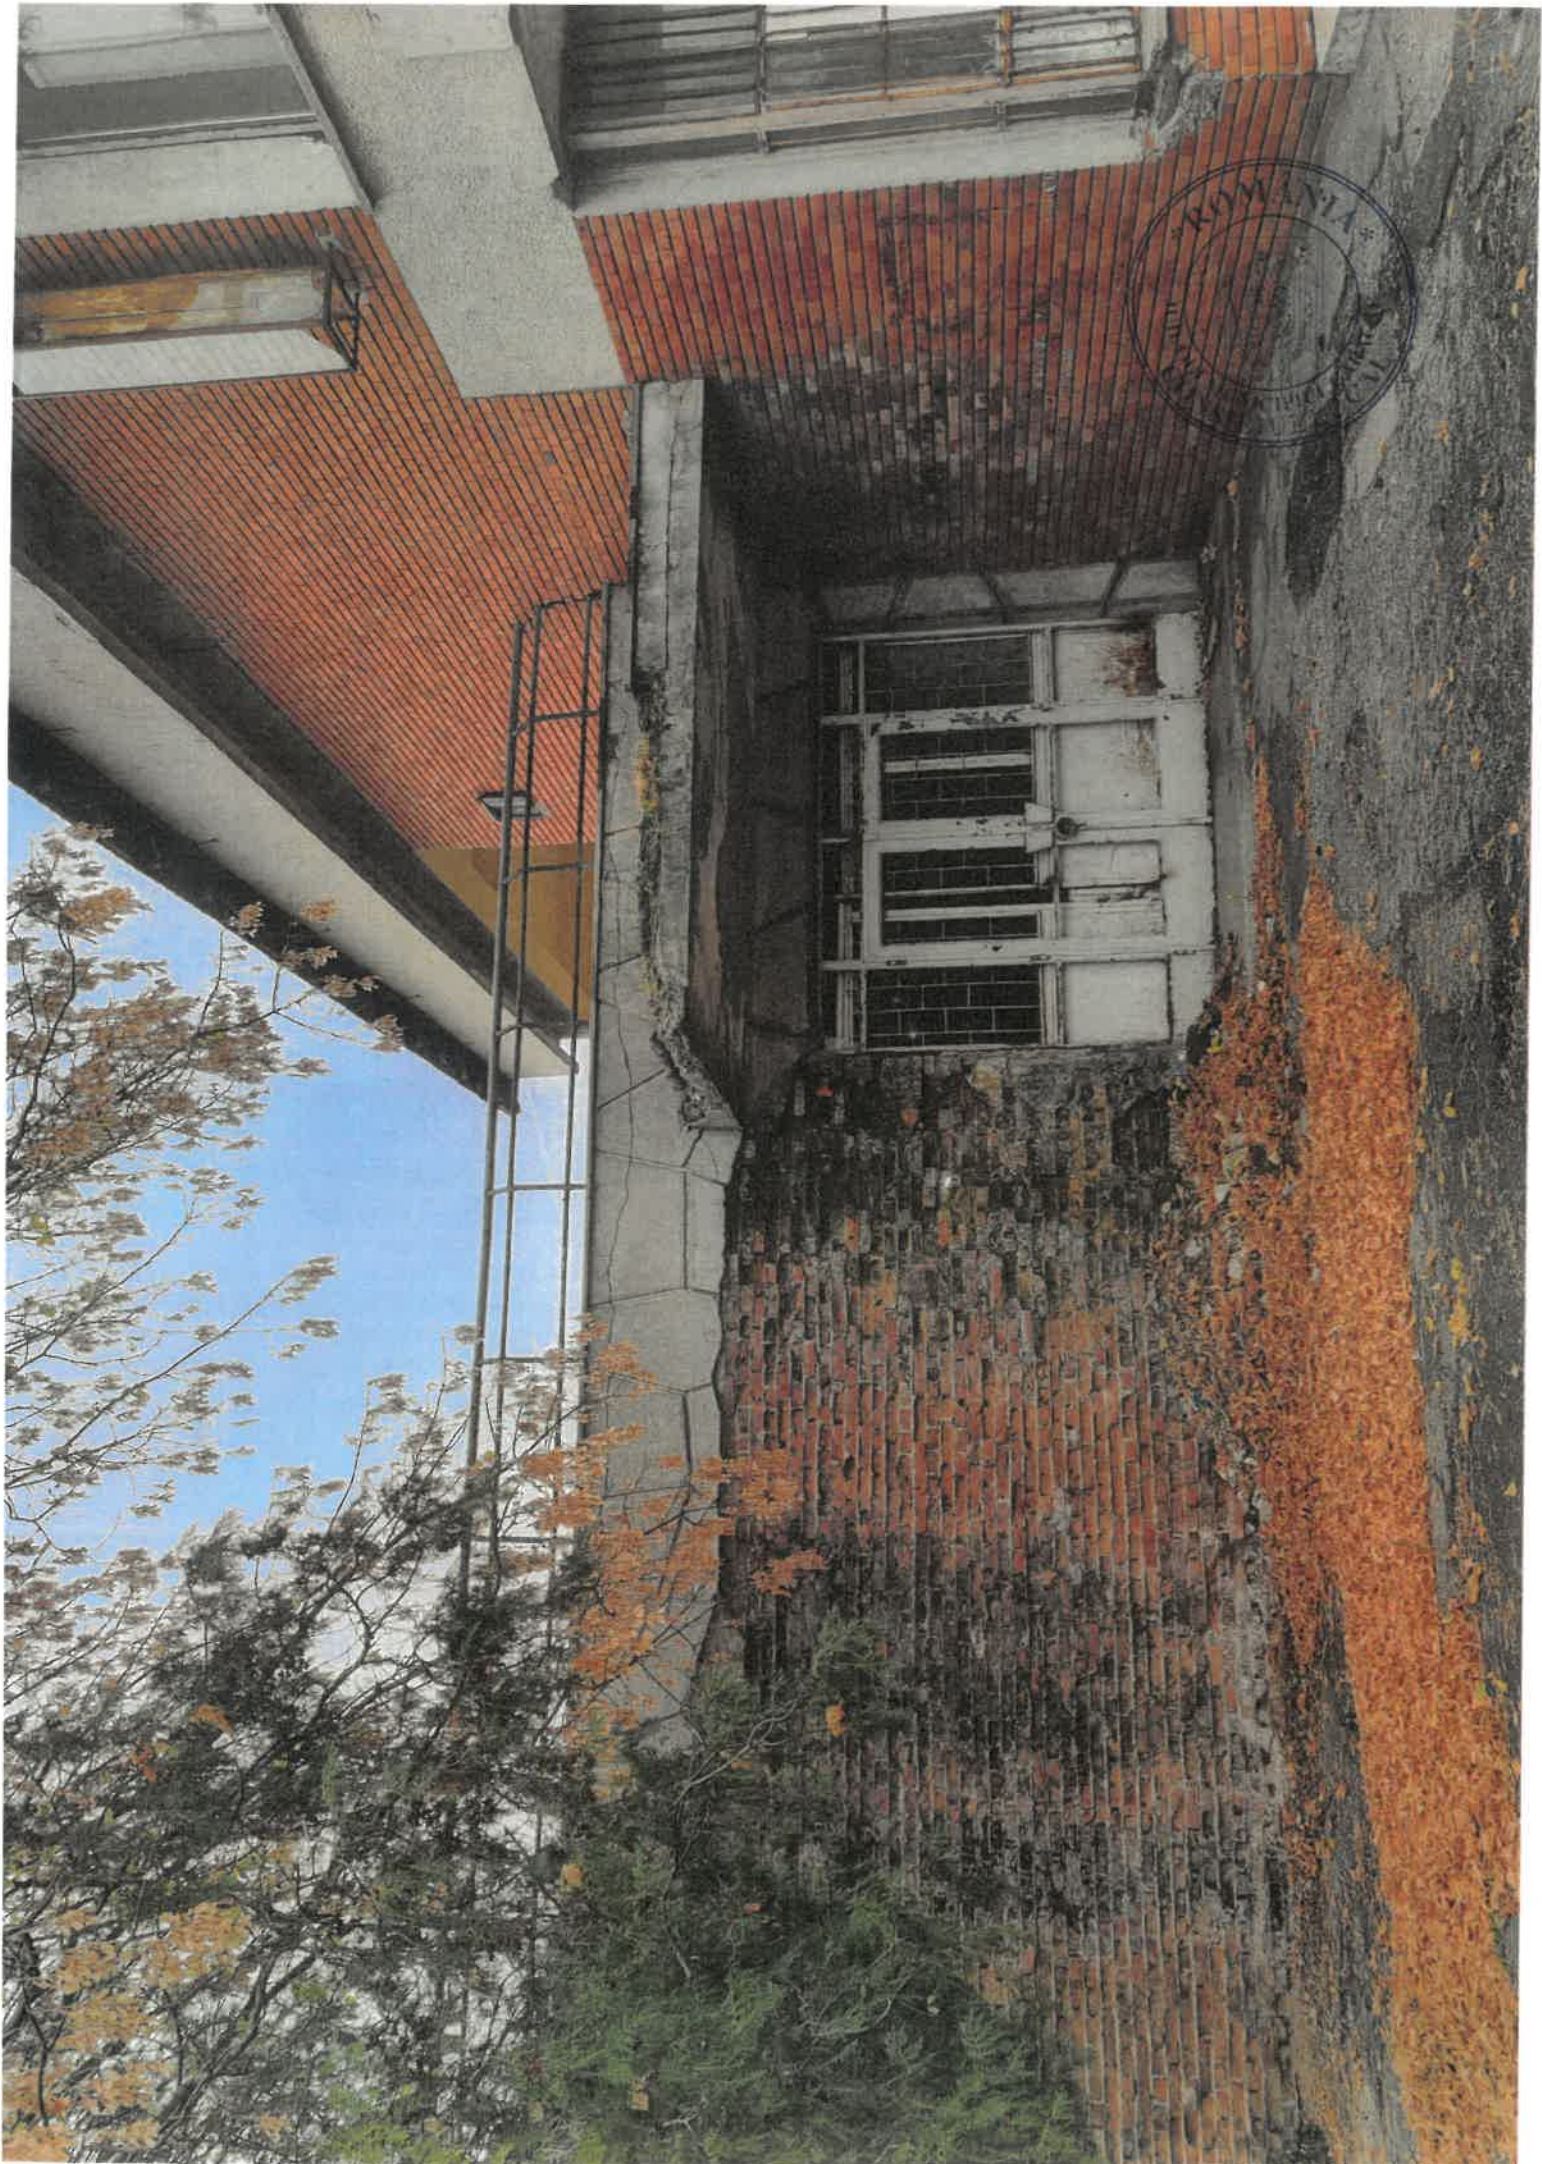
n titulescu 62A

- Starea tehnica a cladirii din B-dul NICOLAE TITULESCU, nr.62A, a fost evaluata conform Notei Tehnice de Constatate nr.70237/28.11.2022 anexata.

- Ștarea tehnică a clădirii din B-dul NICOLAE TITULESCU, nr.62A, a fost evaluată conform Notei Tehnice de Constatăre nr.70237/28.11.2022 anexată.

- Se propune majorarea cu 500% a impozitului pe cladire.

- Se propune majorarea cu 500% a impozitului pe clădire.
