HOTĂRÂREA NR. 224/27.12.2022

REFERITOR LA: majorarea impozitului pe clădiri, începând cu anul 2023, pentru imobilul situat în Caracal, str. 1 Decembrie 1918 nr. 4, județul Olt, ca urmare a constatării stării de clădiri neîngrijite

NOTĂ DE CONSTATARE

NOTĂ TEHNICĂ DE CONSTATARE A STĂRII TEHNICE A CLĂDIRILOR DIN
MUNICIPIUL CARACAL

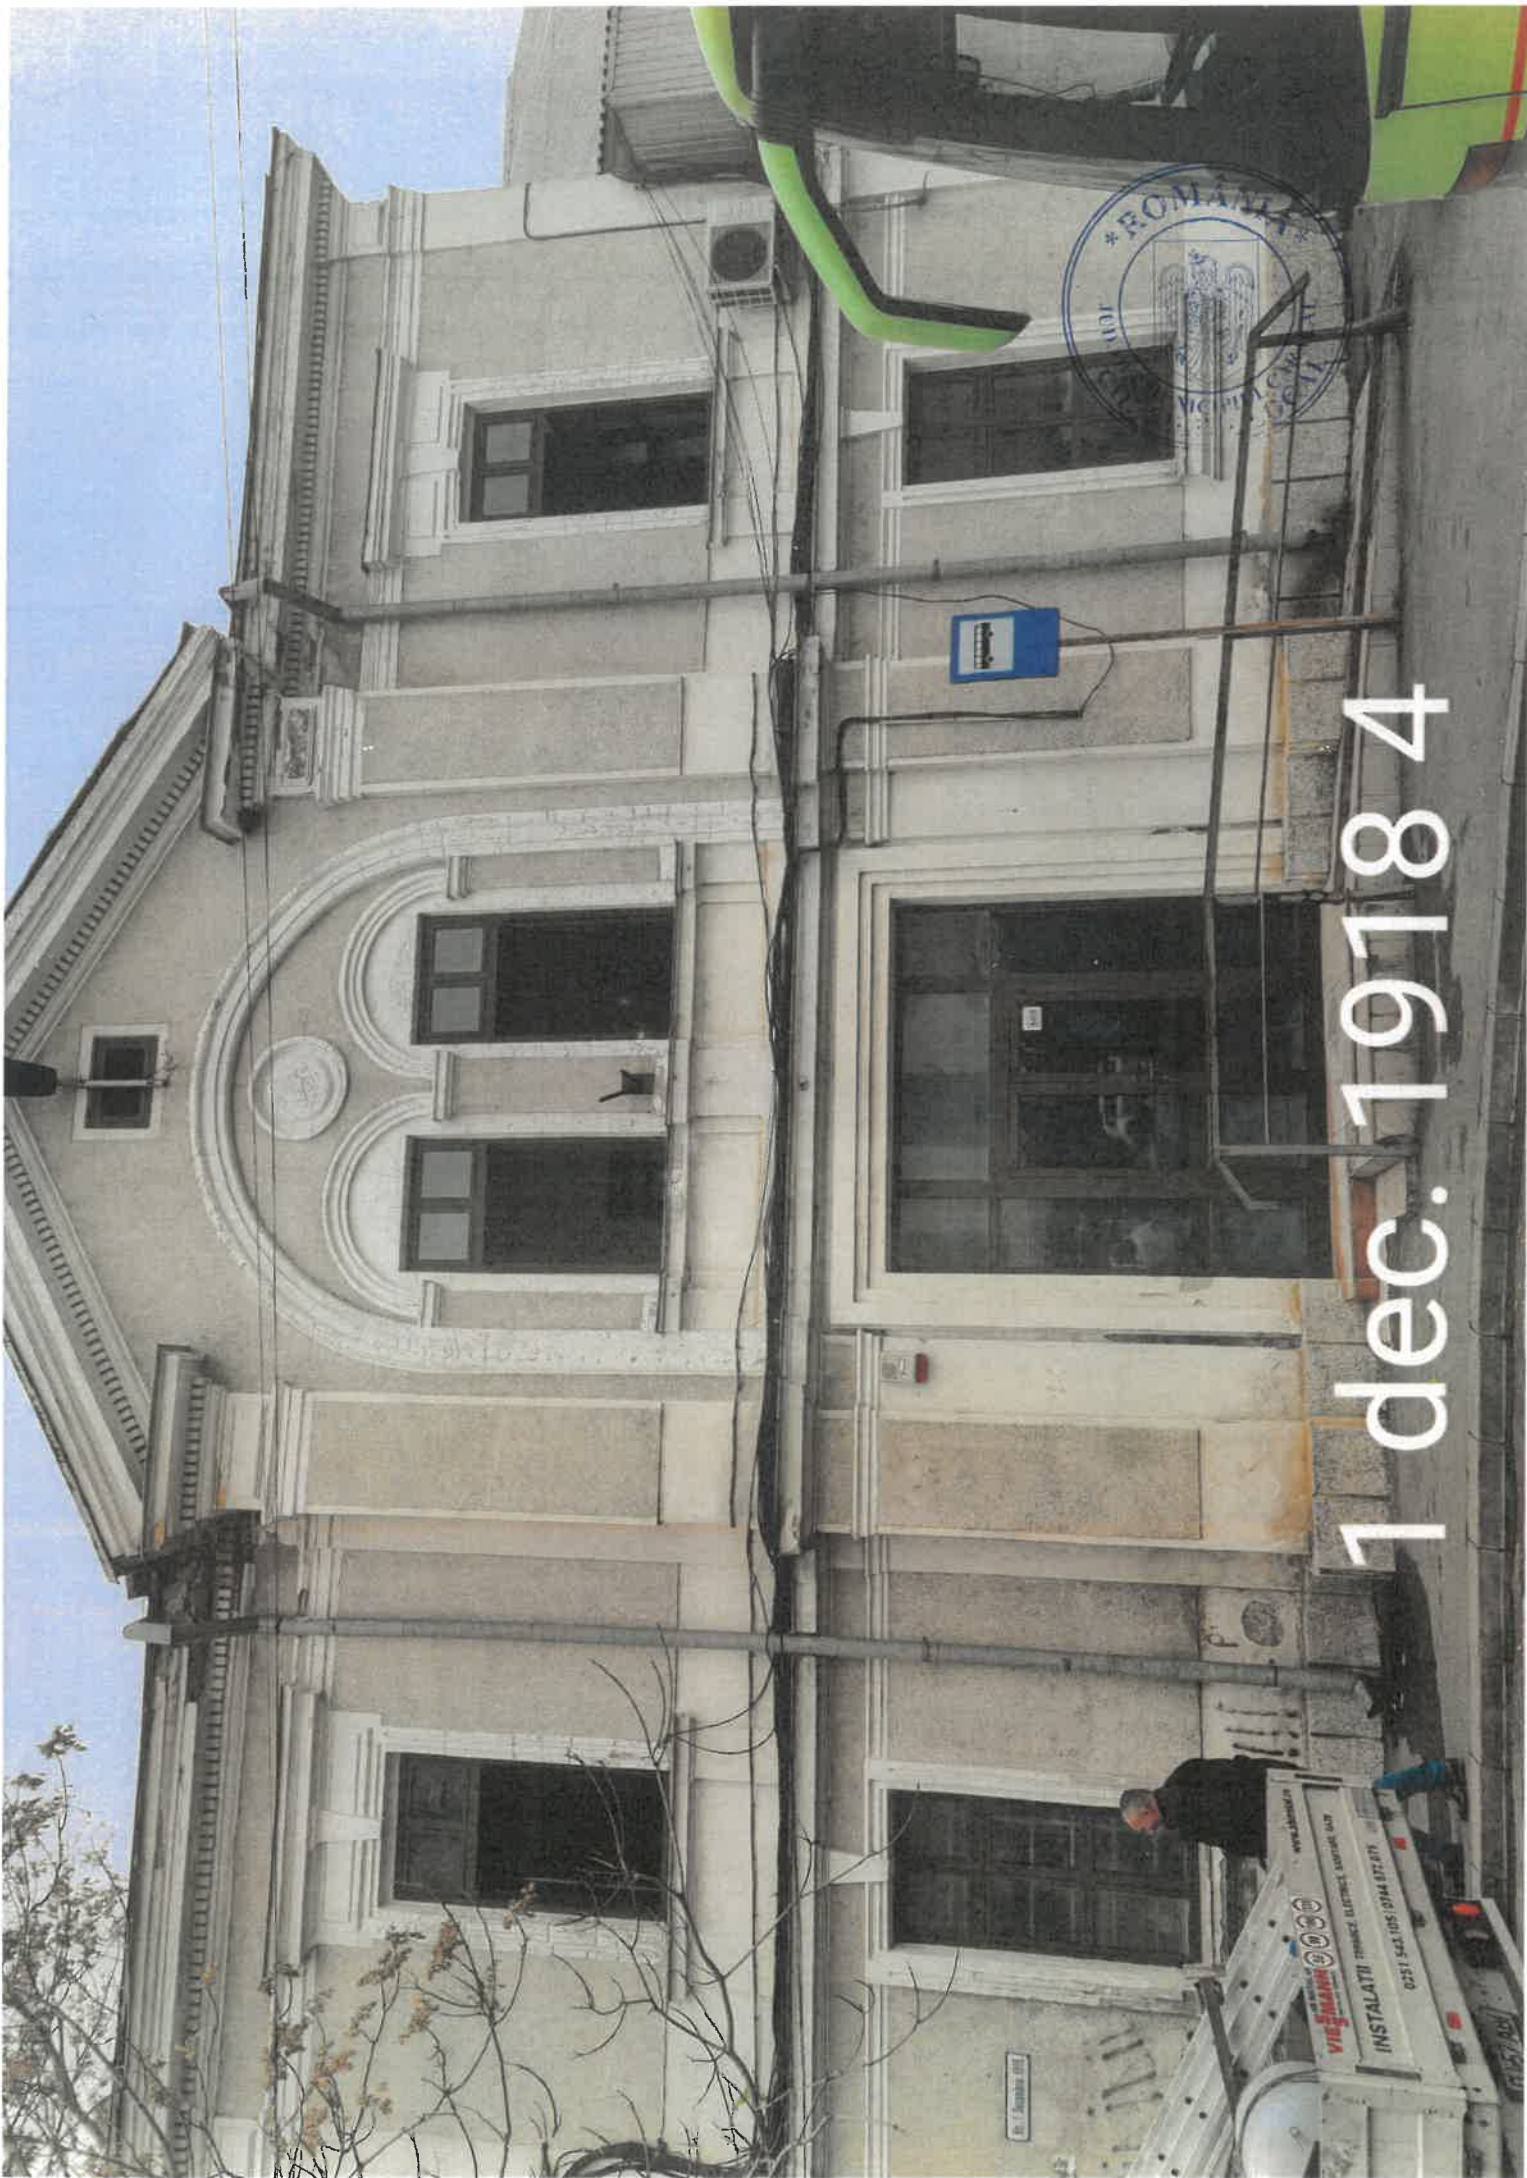
1 dec. 1918 4

- Starea tehnica a cladirii din Str. 1 DECEMBRIE 1918, nr.4, a fost evaluata conform Notei Tehnice de Constatate nr.70351/28.11.2022 anexata.

X degradări medii Învelitoarea lipsește și/sau este degradată în proporție mare (10-30% din suprafața totală), coamele sunt neetanșe. Necesită înlocuire și fixare. – **6 pct**

X degradări medii Elementele de închidere sunt desprinse și degradate parțial (10-30% din lungime). Umiditate vizibilă pe alocuri. Necesită înlocuire și refacere parțială. – **3 pct**

X **degradări medii** Jgheaburi și burlane deteriorate parțial (neetanșe și deformate) și/sau înfundate

X **degradări medii** Degradări locale ale tencuielii (10-30% din suprafața fațadelor). Igrasie ușoară. Suprafețele se retencuiesc și rezugrăvesc. – 6 pct

X **degradări medii** Zugrăveală exfoliată parțial (10-30% din suprafața fațadelor) sau având un aspect murdar, prăfuit. Suprafețele se rezugrăvesc. - 3 pct

X **degradări medii** Elemente decorative care lipsesc de pe fațade, inclusiv cele îndepărtate în mod

X **degradări medii** Coșuri de fum cu cărămizi desprinse, care prezintă risc de cădere. Coșuri de fum care prezintă elemente de decorație lipsă. Deformări sau rupturi punctuale ale coamelor, cosoroabelor sau căpriorilor. – **8 pct**

X **degradări minore** Zugrăveala și/sau vopsitoria împrejmuirii sunt exfoliate incidental. Posibilă

X **degradări cauzate de factori naturali: intemperii, infiltrații de apă, igrasie, trecerea timpului etc.**

X **degradări cauzate de factorul uman prin decizia de neimplicare în întreținerea unei clădiri**

X **degradări intenționate cauzate de factorul uman: nerespectarea legislației în vigoare, a R.L.U. etc.**

STARE TEHNICĂ NECORESPUNZATOARE

- Se propune majorarea cu 500% a impozitului pe cladire.
