HOTĂRÂREA NR. 233/27.12.2022

REFERITOR LA: majorarea impozitului pe clădiri, începând cu anul 2023, pentru imobilul situat în Caracal, Aleea 1 Decembrie 1918, nr. 5, județul Olt, ca urmare a constatării stării de clădiri neîngrijite

NOTĂ TEHNICĂ DE CONSTATARE A STĂRII TEHNICE A CLĂDIRILOR DIN
MUNICIPIUL CARACAL

Adresa: ALEEA 1 DECEMBRIE 1918, NR.5

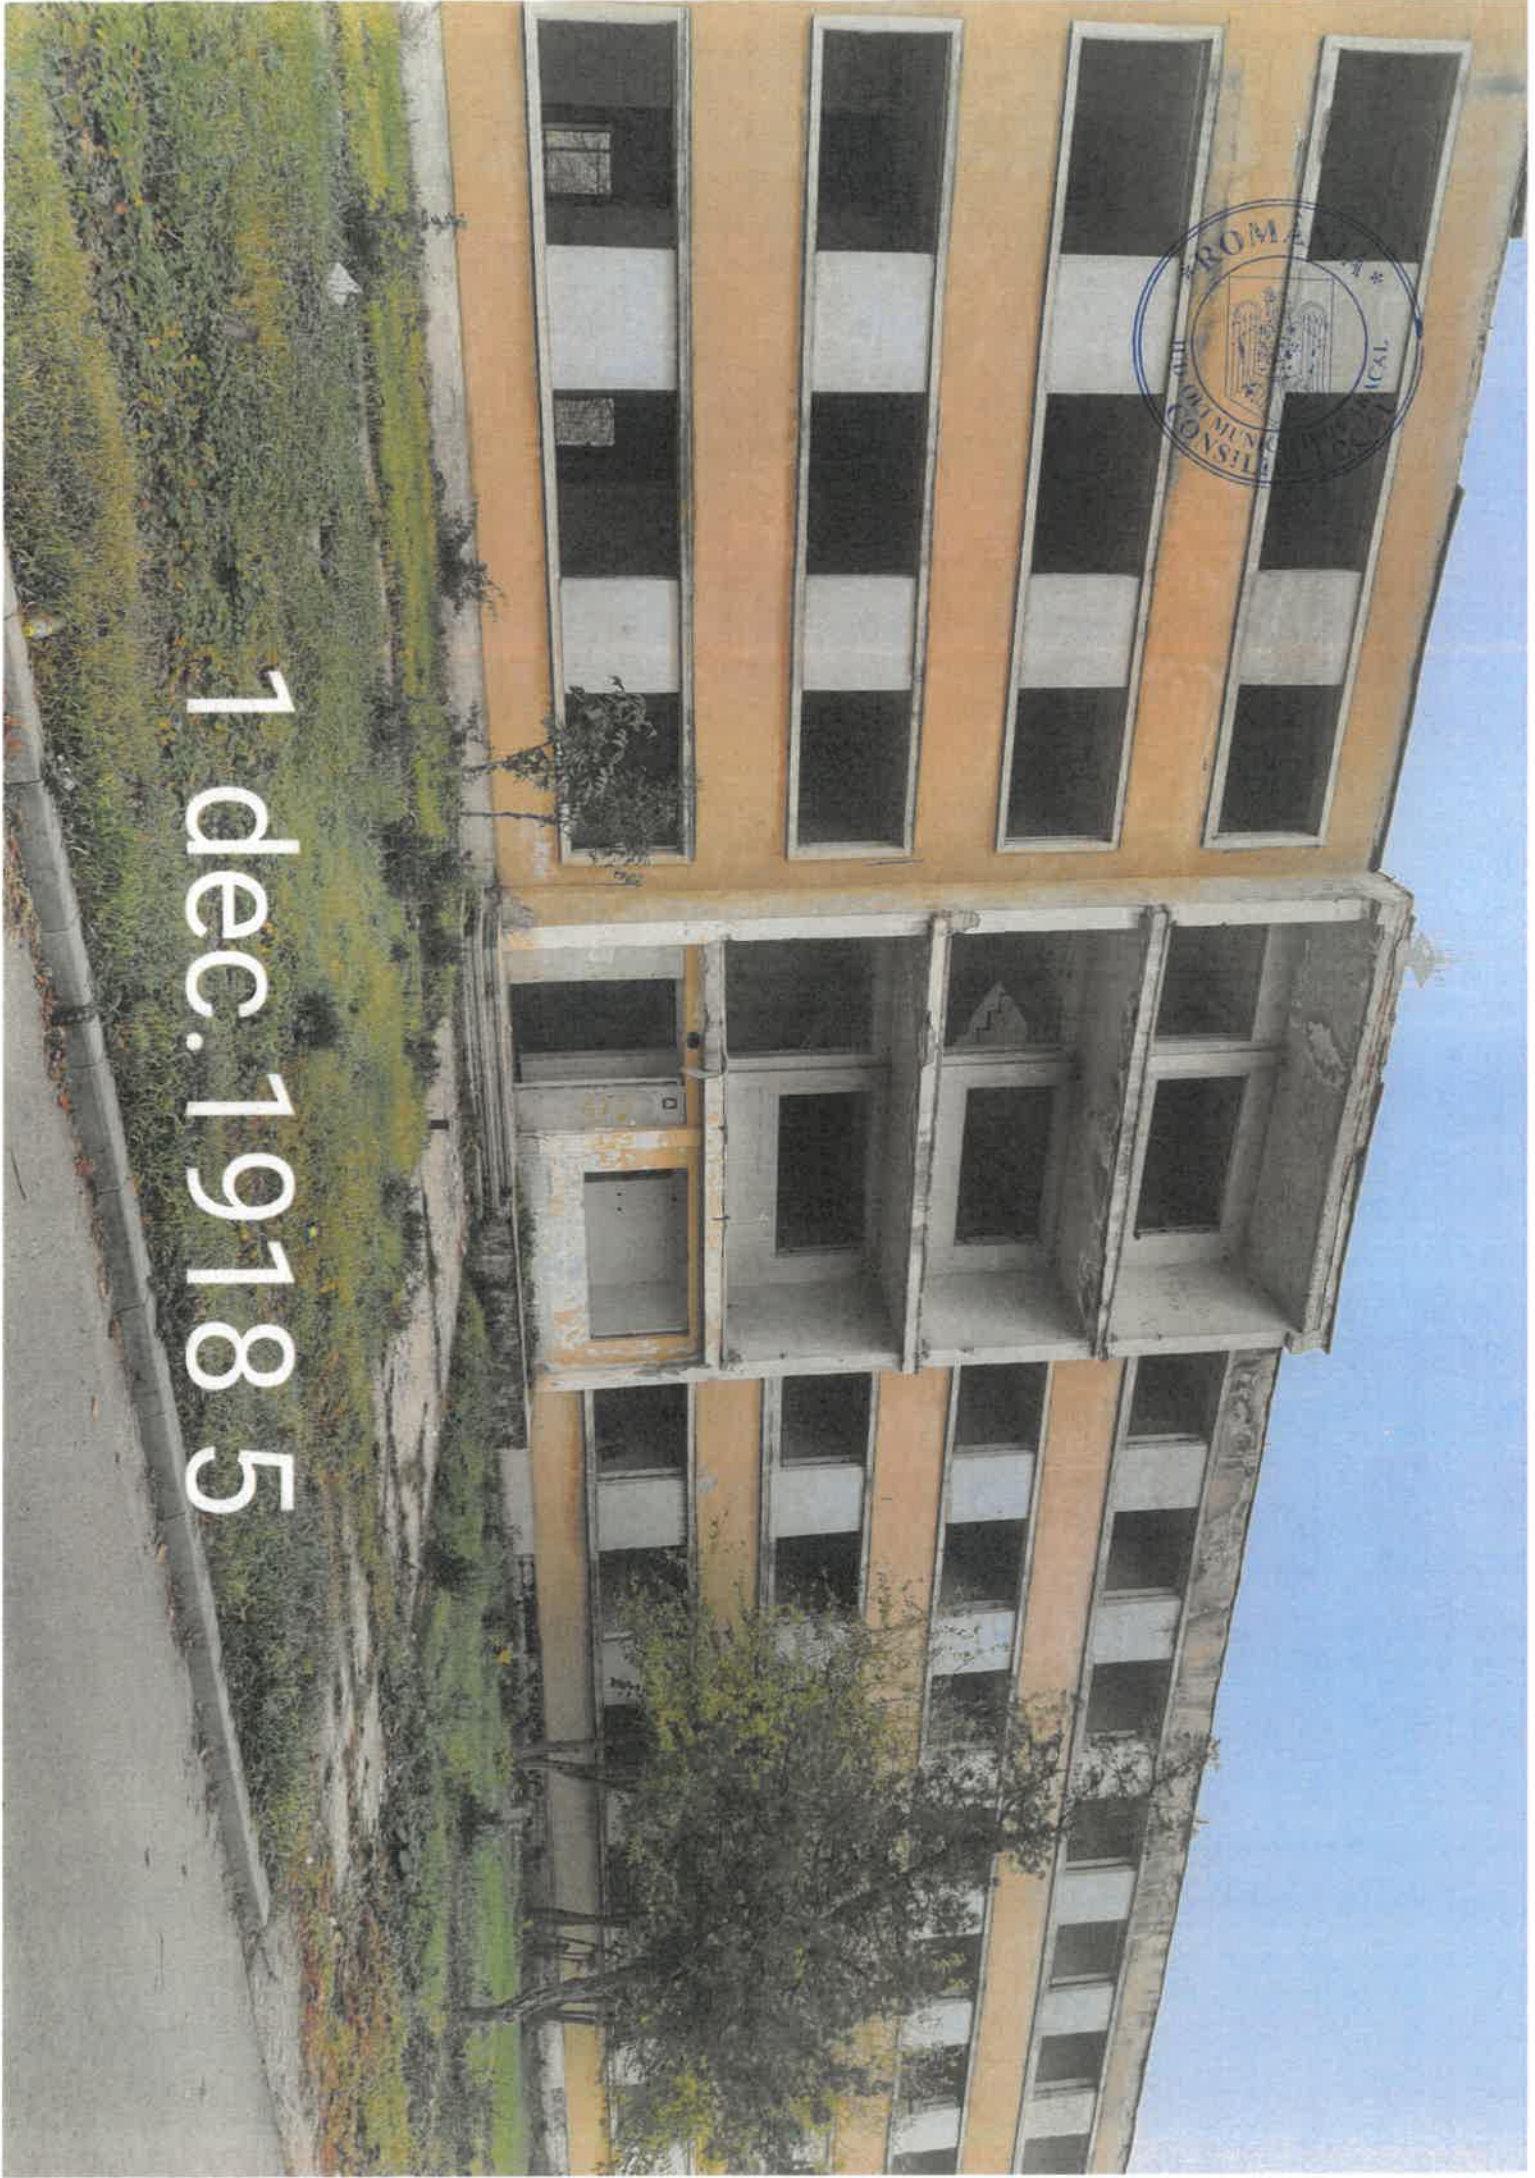
1 dec. 1918 5

X degradări majore Elementele de închidere sunt desprinse și degradate peste 30% din lungime. Umiditate vizibilă. Necesită înlocuirea totală. Risc pentru trecători. – **5 pct**

X **degradări medii** Degradări locale ale tencuielii (10-30% din suprafața fațadelor). Igrasie ușoară. Suprafețele se retencuiesc și rezugrăvesc. – 6 pct

X **degradări majore** Zugrăveală exfoliată și/sau decolorată peste 30% din suprafață. Zugrăveală în

X **degradări majore** Materiale componente puternic deteriorate și deformat. Elemente de tâmplărie

X **degradări minore** Elemente decorative incomplete și/sau afectate în timp de factori atmosferici și

X **degradări medii** Elemente lipsă pe suprafețe mai mari (colțuri de clădire, soclu). Se vor face completări cu elemente în baza unui proiect tehnic autorizat.- 16 - pct

X **degradări cauzate de factori naturali: intemperii, infiltrații de apă, igrasie, trecerea timpului etc.**

X **degradări cauzate de factorul uman prin decizia de neimplicare în întreținerea unei clădiri**

- Se propune majorarea cu 500% a impozitului pe clădire.
