HOTĂRÂREA NR. 216/27.12.2022

REFERITOR LA: majorarea impozitului pe clădiri, începând cu anul 2023, pentru imobilul situat în Caracal, Bd. Antonius Caracalla nr. 28, Județul Olt, ca urmare a constatării stării de clădiri neîngrijite

NOTĂ TEHNICĂ DE CONSTATARE A STĂRII TEHNICE A CLĂDIRILOR DIN
MUNICIPIUL CARACAL

Adresa: Restaurantul Caracal, CIURESCU SANDU, B-dul Antonius Caracalla, nr.28
Data: 28.11.2022

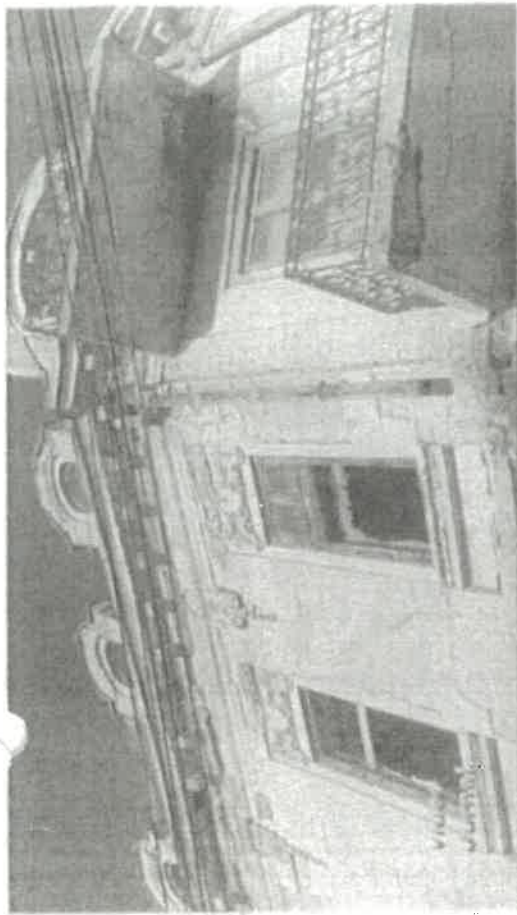
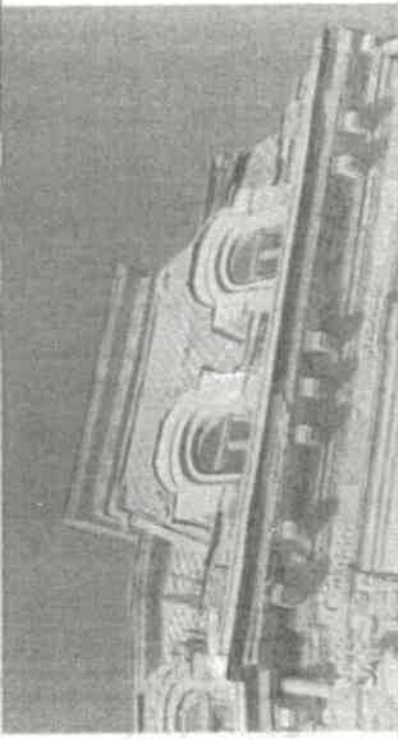
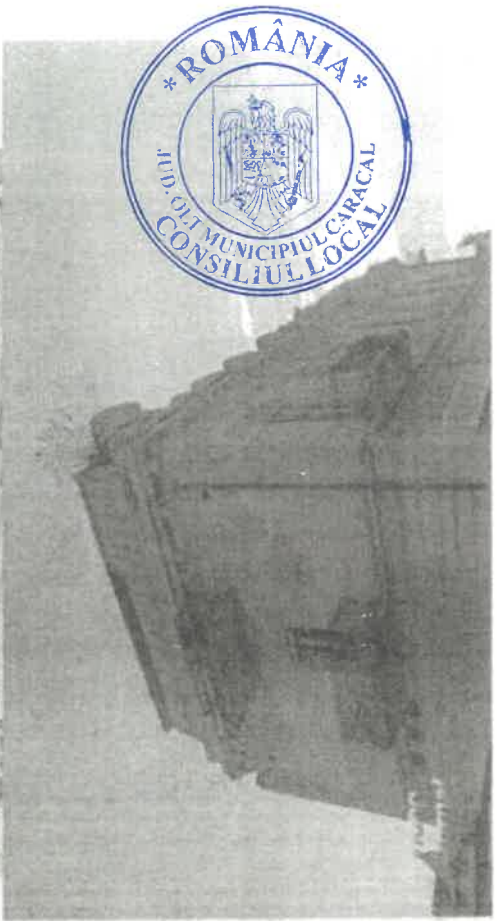
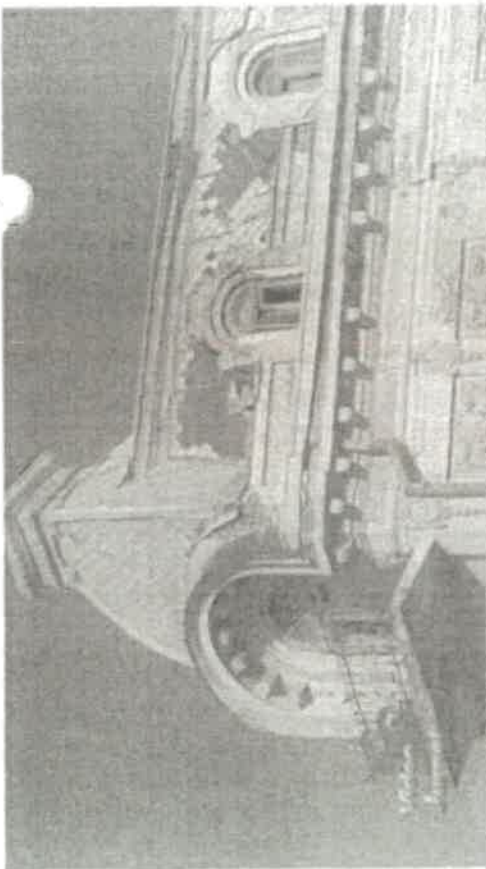
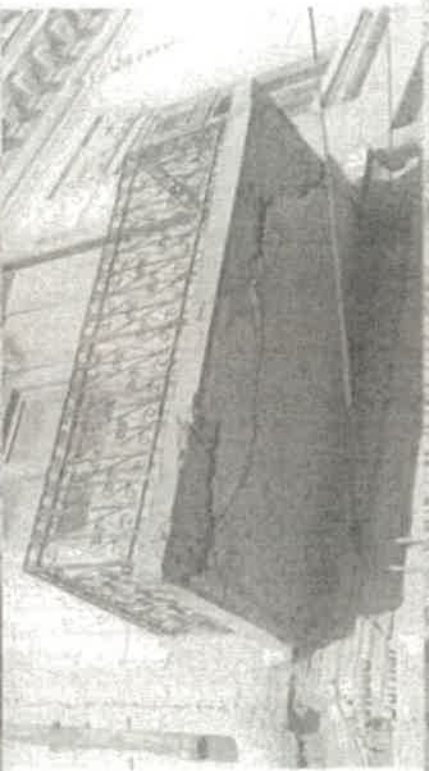
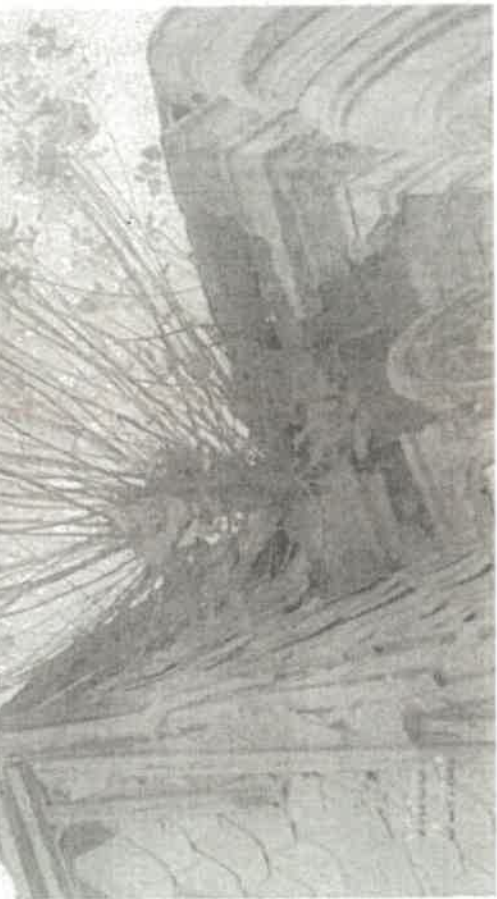
ANEXĂ: planșa foto

- Starea tehnică a clădirii din B-dul A. Caracalla, nr.28, a fost evaluată conform Notei Tehnice de Constatăre nr.70223/28.11.2022 anexată.

STARE TEHNICĂ NECORESPUNZĂTOARE

- Se propune majorarea cu 500% a impozitului pe clădire.
