### HOTĂRÂREA NR. 217/27.12.2022

**REFERITOR LA:** majorarea impozitului pe clădiri, începând cu anul 2023, pentru imobilul situat în Caracal, str. Plevnei nr. 36, Județul Olt, ca urmare a constatării stării de clădiri neîngrijite

**NOTĂ TEHNICĂ DE CONSTATARE A STĂRII TEHNICE A CLĂDIRILOR DIN MUNICIPIUL CARACAL**

**Adresa: Plevnei, nr. 36**

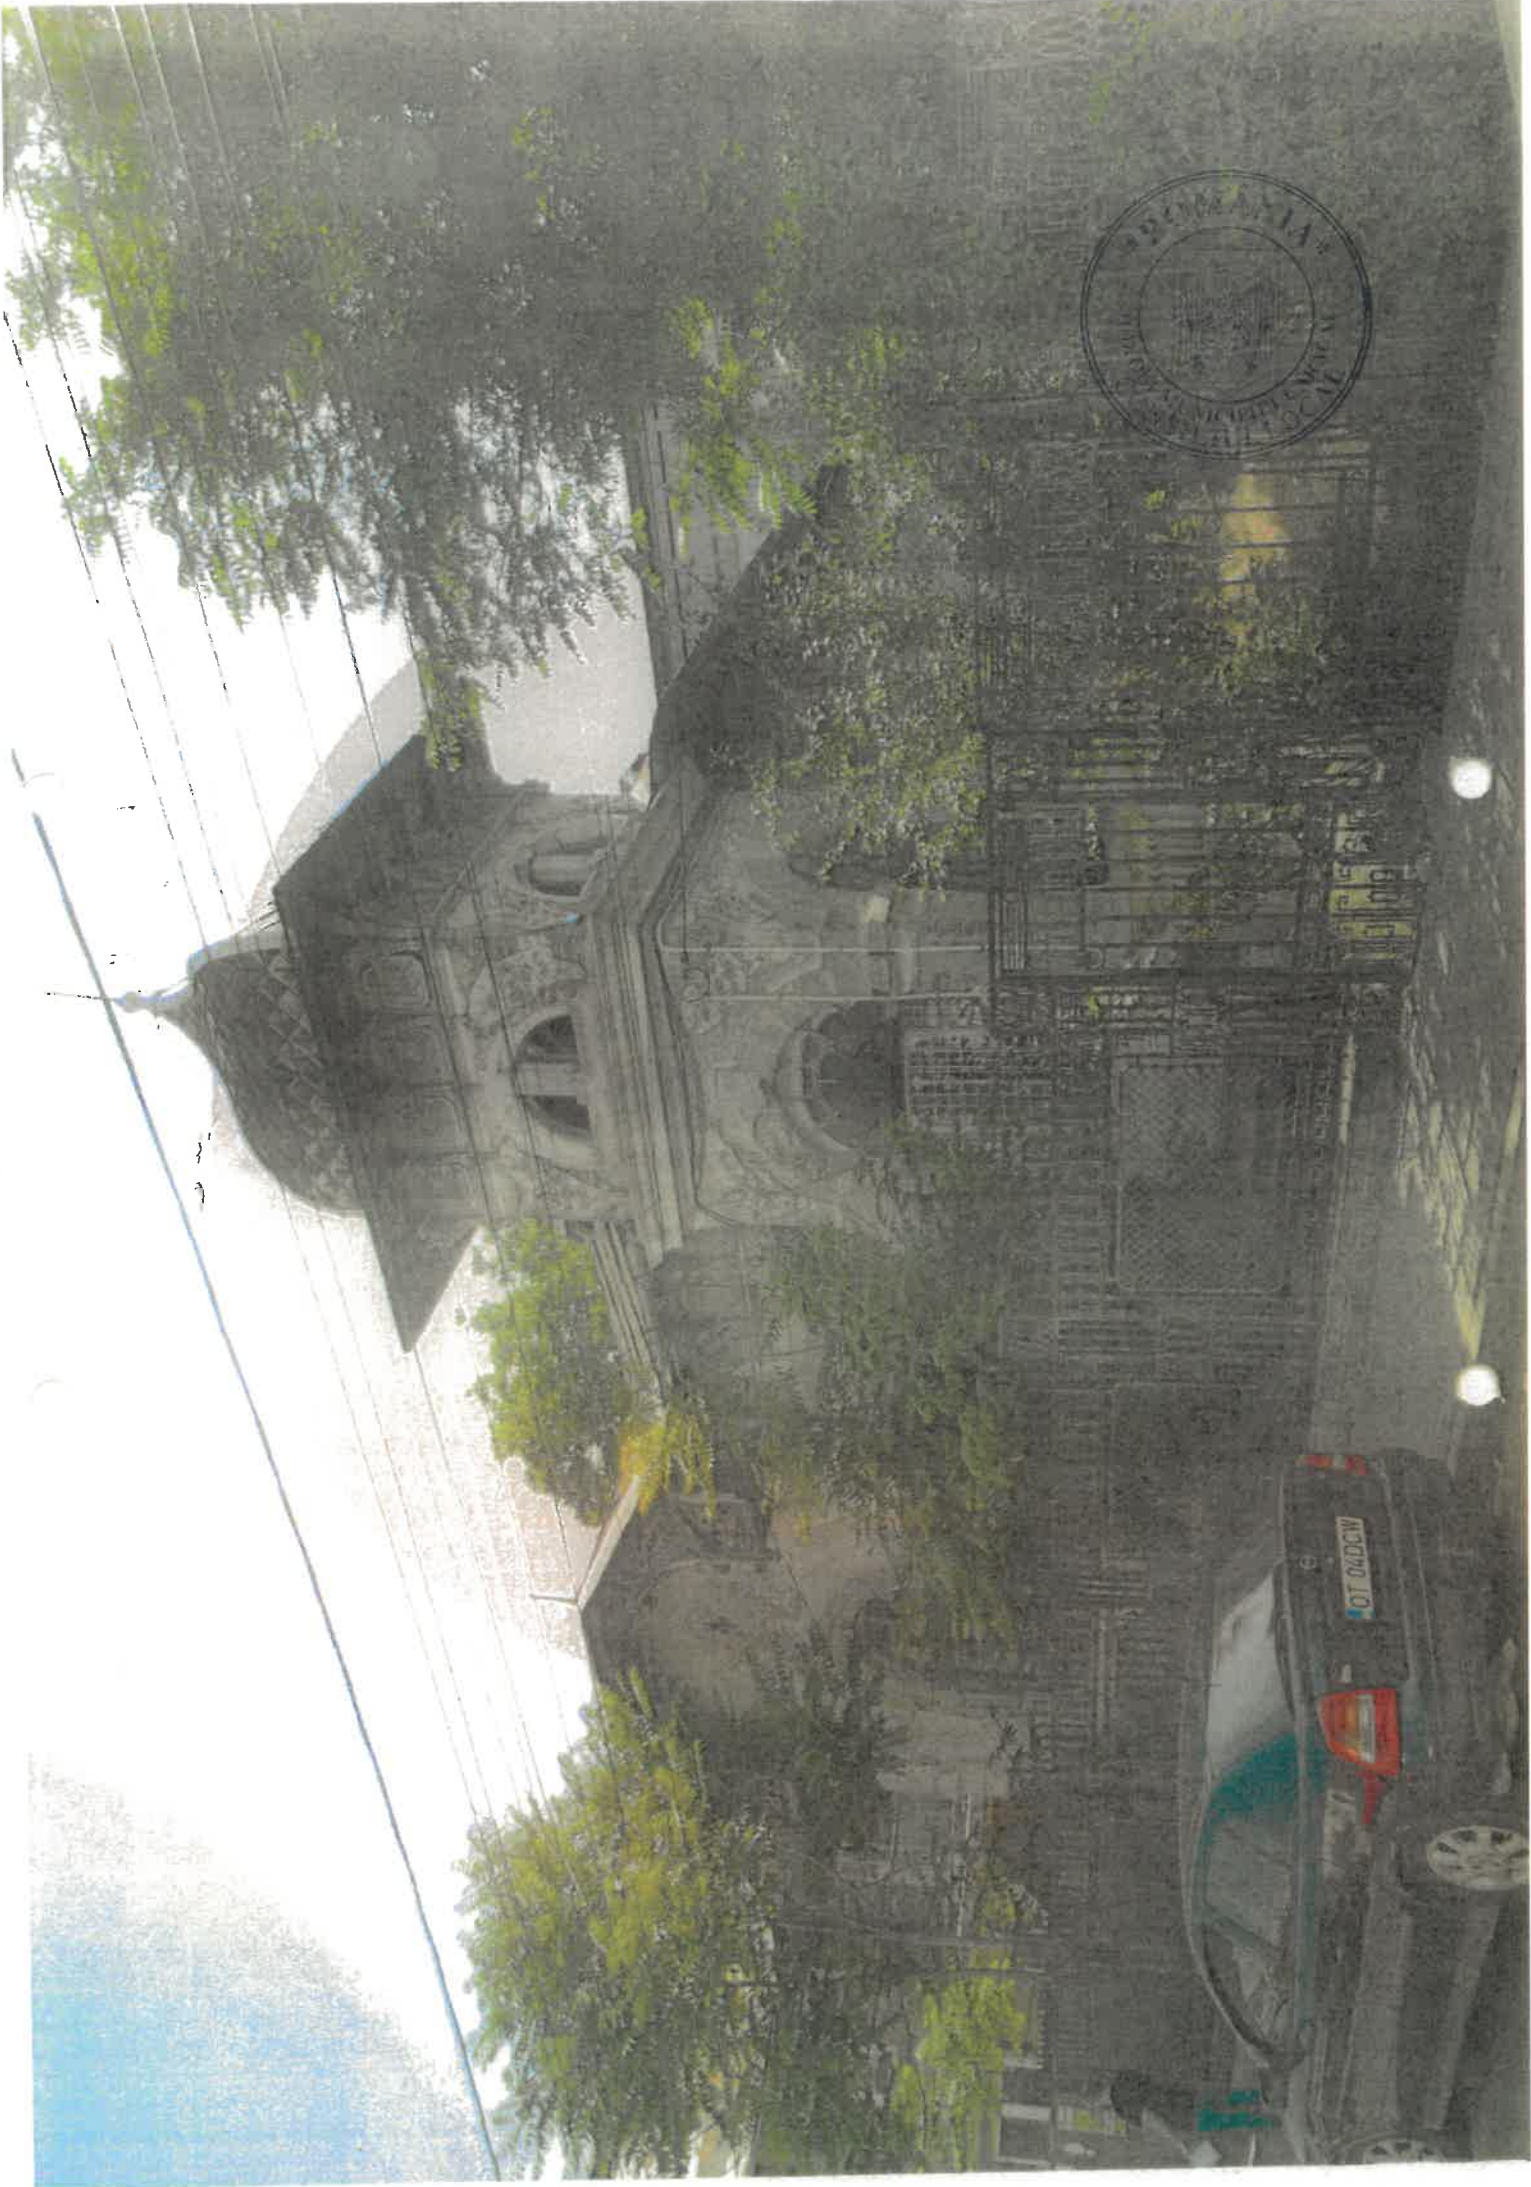
**ANEXĂ: planșa foto**

- Starea tehnică a clădirii din Str.PLEVNEI,NR.36, a fost evaluată conform Notei Tehnice de Constatăre nr.71775 /06.12.2022 anexată.

X **degradări medii** Învelitoarea lipsește și/sau este degradată în proporție mare (10-30% din suprafață totală), coamele sunt neetanșe. Necesită înlocuire și fixare. – **6 pct**

X **degradări medii** Elementele de închidere sunt desprinse și degradate parțial (10-30% din lungime). Umiditate vizibilă pe alocuri. Necesită înlocuire și refacere parțială. – 3 pct

X **degradări majore** Jgheaburi și burlane deteriorate în totalitate sau lipsă (chiar și parțial). Lipsa tubului de racord la rețeaua de canalizare. Necesită înlocuirea totală. -5 pct

X **degradări majore** Porțiuni de tencuială ce cad, se desprind și/sau sunt puternic umede, tencuiala degradată peste 30% din suprafață. Suprafețele se refac total. – 10 pct

X **degradări majore** Zugrăveală exfoliată și/sau decolorată peste 30% din suprafață. Zugrăveală în cromatică neadecvată, neconformă cu paletarul stabilit în Regulamentul de Urbanism aferent PUG/PUZ din Centrul Istoric. Suprafețele se refac și se rezugrăvesc în totalitate.- 5 pct

X **degradări majore** Materiale componente puternic deteriorate și deformate. Elemente de tâmplarie lipsă (cel puțin un element). Materiale componente necorespunzătoare, înlocuite abuziv și care nu respectă reglementările P.U.G. avizat (de ex. PVC în loc de lemn) sau cu nerespectarea designului original. Necesită înlocuire completă. – **5 pct**

X **degradări medii** Elemente decorative care lipsesc de pe fațade, inclusiv cele îndepărtate în mod abuziv. -**6 pct**

X **degradări medii** Coșuri de fum cu cărămizi desprinse, care prezintă risc de cădere. Coșuri de fum care prezintă elemente de decorație lipsă. Deformări sau rupturi punctuale ale coamelor, cosoroabelor sau căpriorilor. – **8 pct**

X **degradări medii** Elemente lipsă pe suprafețe mai mari (colțuri de clădire, soclu). Se vor face completări cu elemente în baza unui proiect tehnic autorizat.- **16 - pct**

- Se propune majorarea cu 500% a impozitului pe clădire.
