### HOTĂRÂREA NR. 218/27.12.2022

**REFERITOR LA:** majorarea impozitului pe clădiri, începând cu anul 2023, pentru imobilul situat în Caracal, Bd. Nicolae Titulescu nr. 76, Județul Olt, ca urmare a constatării stării de clădiri neîngrijite

**NOTĂ TEHNICĂ DE CONSTATARE A STĂRII TEHNICE A CLĂDIRILOR DIN MUNICIPIUL CARACAL**

**Adresa: Str Nicolae Titulescu, nr. 76**

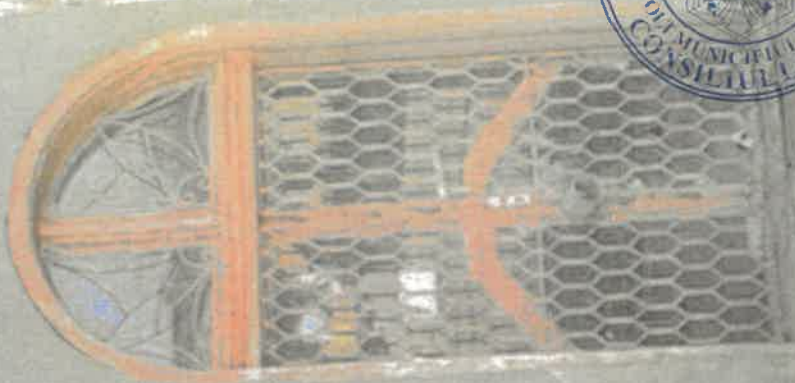
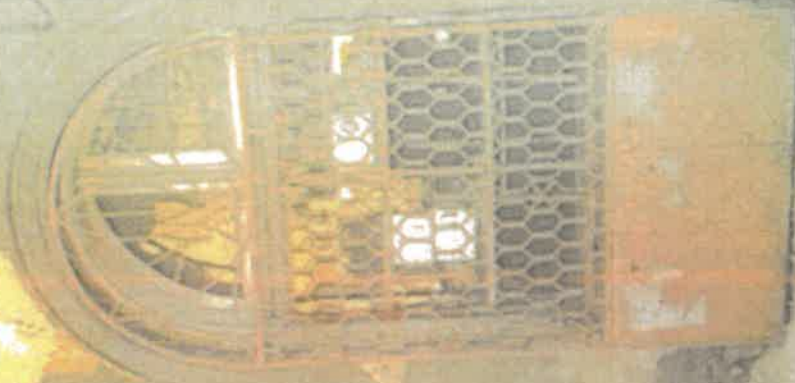
- Starea tehnică a clădirii din Str. **NICOLAE TITULESCU, NR.76, CARACAL** a fost evaluată conform Notei Tehnice de Constatăre nr.71885 /07.12.2022 anexată.

PUNCTAJ TOTAL \_\_\_\_64\_\_\_\_

PUNCTAJ REFERINȚĂ \_\_\_\_95

PUNCTAJ PROCENTUAL \_\_\_\_67%\_\_\_\_

STARE TEHNICĂ \_\_Necorespunzatoare\_\_

- Se propune majorarea cu 500% a impozitului pe clădire.
