HOTĂRÂREA NR. 219/27.12.2022

REFERITOR LA: majorarea impozitului pe clădiri, începând cu anul 2023, pentru imobilul situat în Caracal, str. Toma Rușcă, nr. 13-14, județul Olt, ca urmare a constatării stării de clădiri neîngrijite

NOTĂ TEHNICĂ DE CONSTATARE A STĂRII TEHNICE A CLĂDIRILOR DIN MUNICIPIUL CARACAL

Adresa: Str- Toma Rusca, nr.13-14

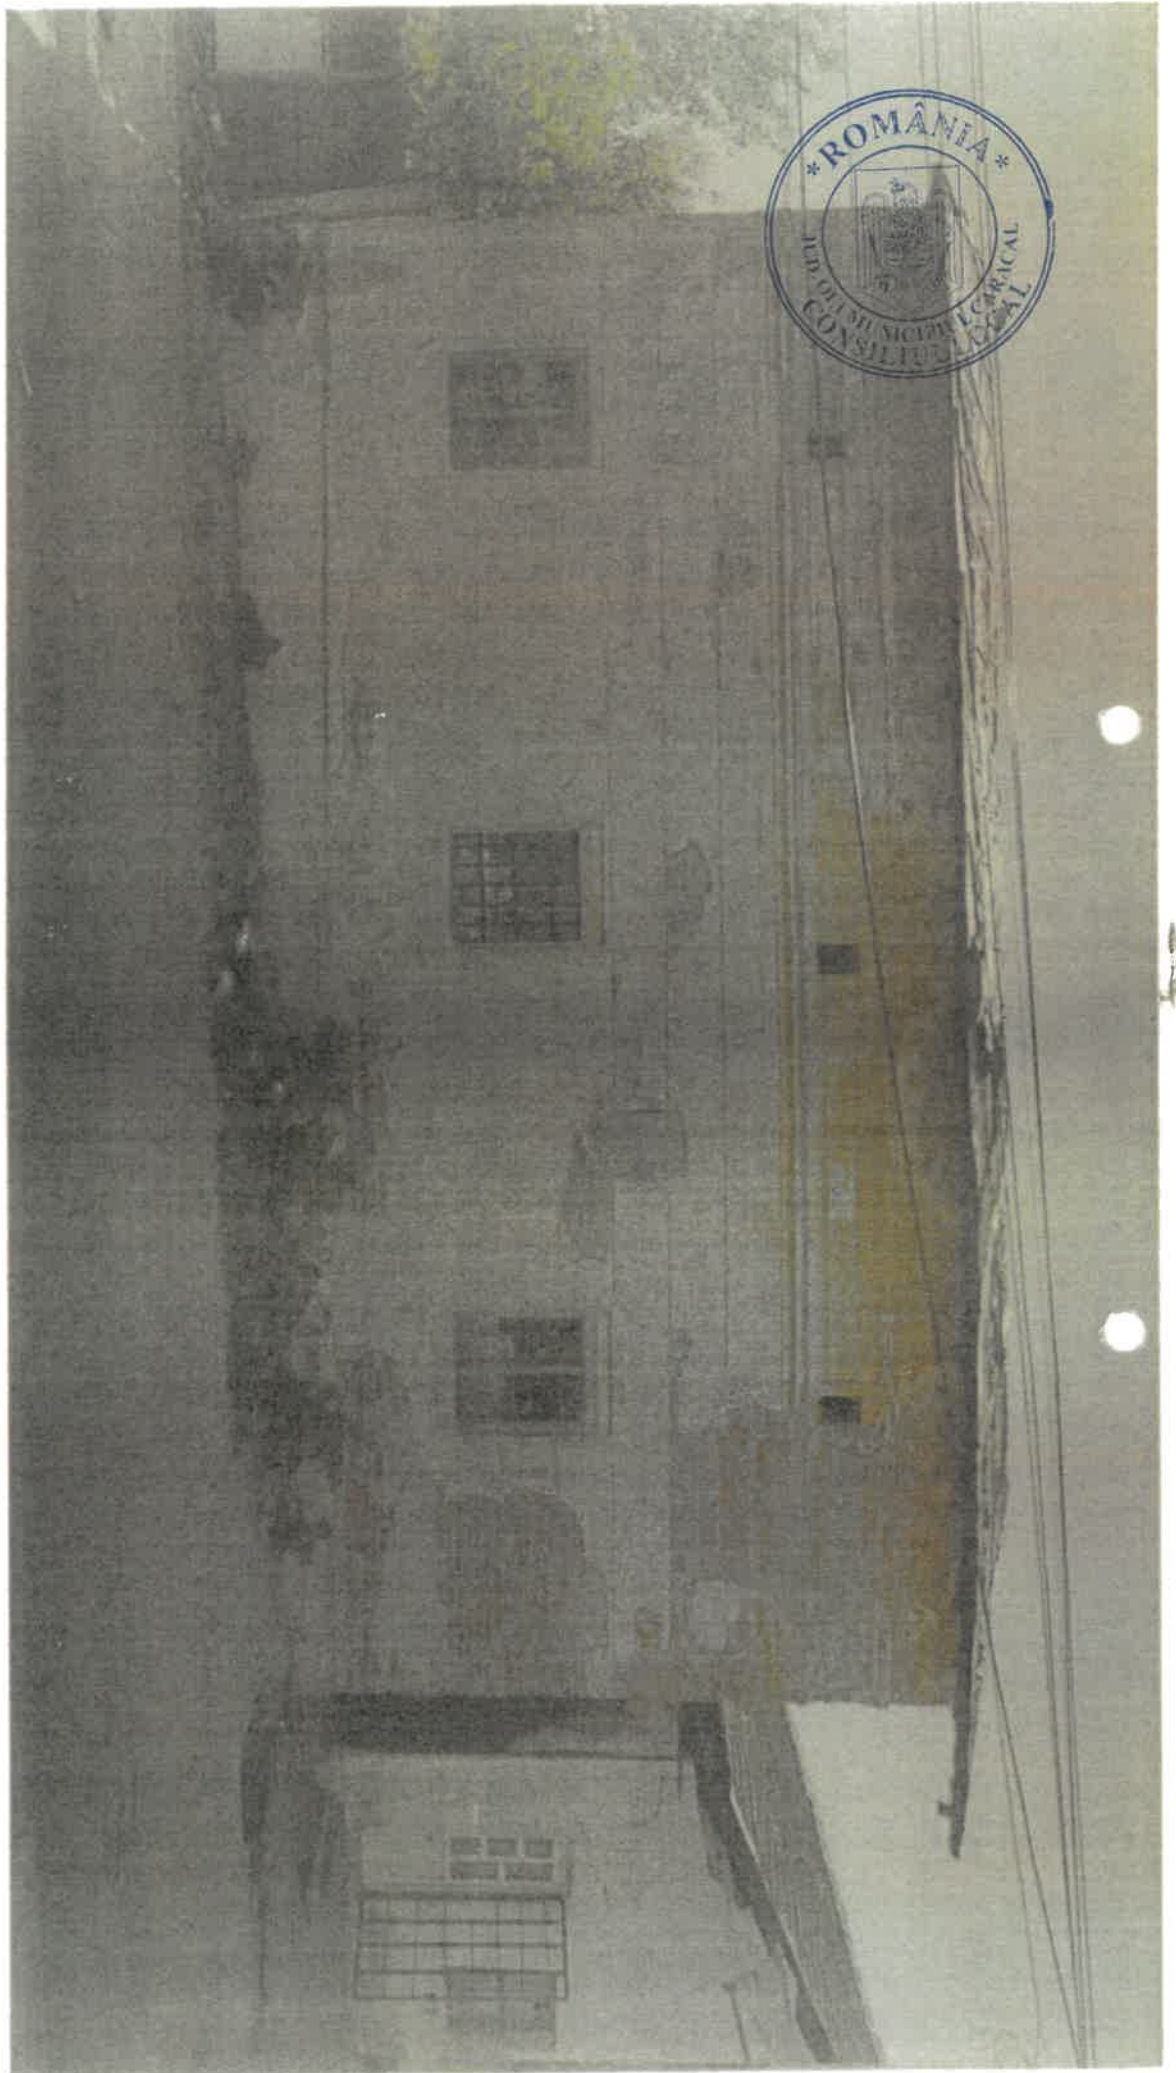
- Starea tehnica a cladirii din StrTOMA RUSCA, NR.13-14, CARACAL a fost evaluata conform Notei Tehnice de Constatate nr.71826/07.12.2022 anexata.

ANEXĂ: planșa foto

Propunerea de adoptare a hotărârii de majorare a impozitului pentru imobilul clădire/teren identificat mai sus.
Se propune majorarea cu 500% a impozitului pe cladire.
