HOTĂRÂREA NR. 223/27.12.2022

REFERITOR LA: majorarea impozitului pe clădiri, începând cu anul 2023, pentru imobilul situat în Caracal, str. Plevnei nr. 2, județul Olt, ca urmare a constatării stării de clădiri neîngrijite

NOTĂ TEHNICĂ DE CONSTATARE A STĂRII TEHNICE A CLĂDIRILOR DIN MUNICIPIUL CARACAL

Adresa: Str. PLEVNEI, nr. 2

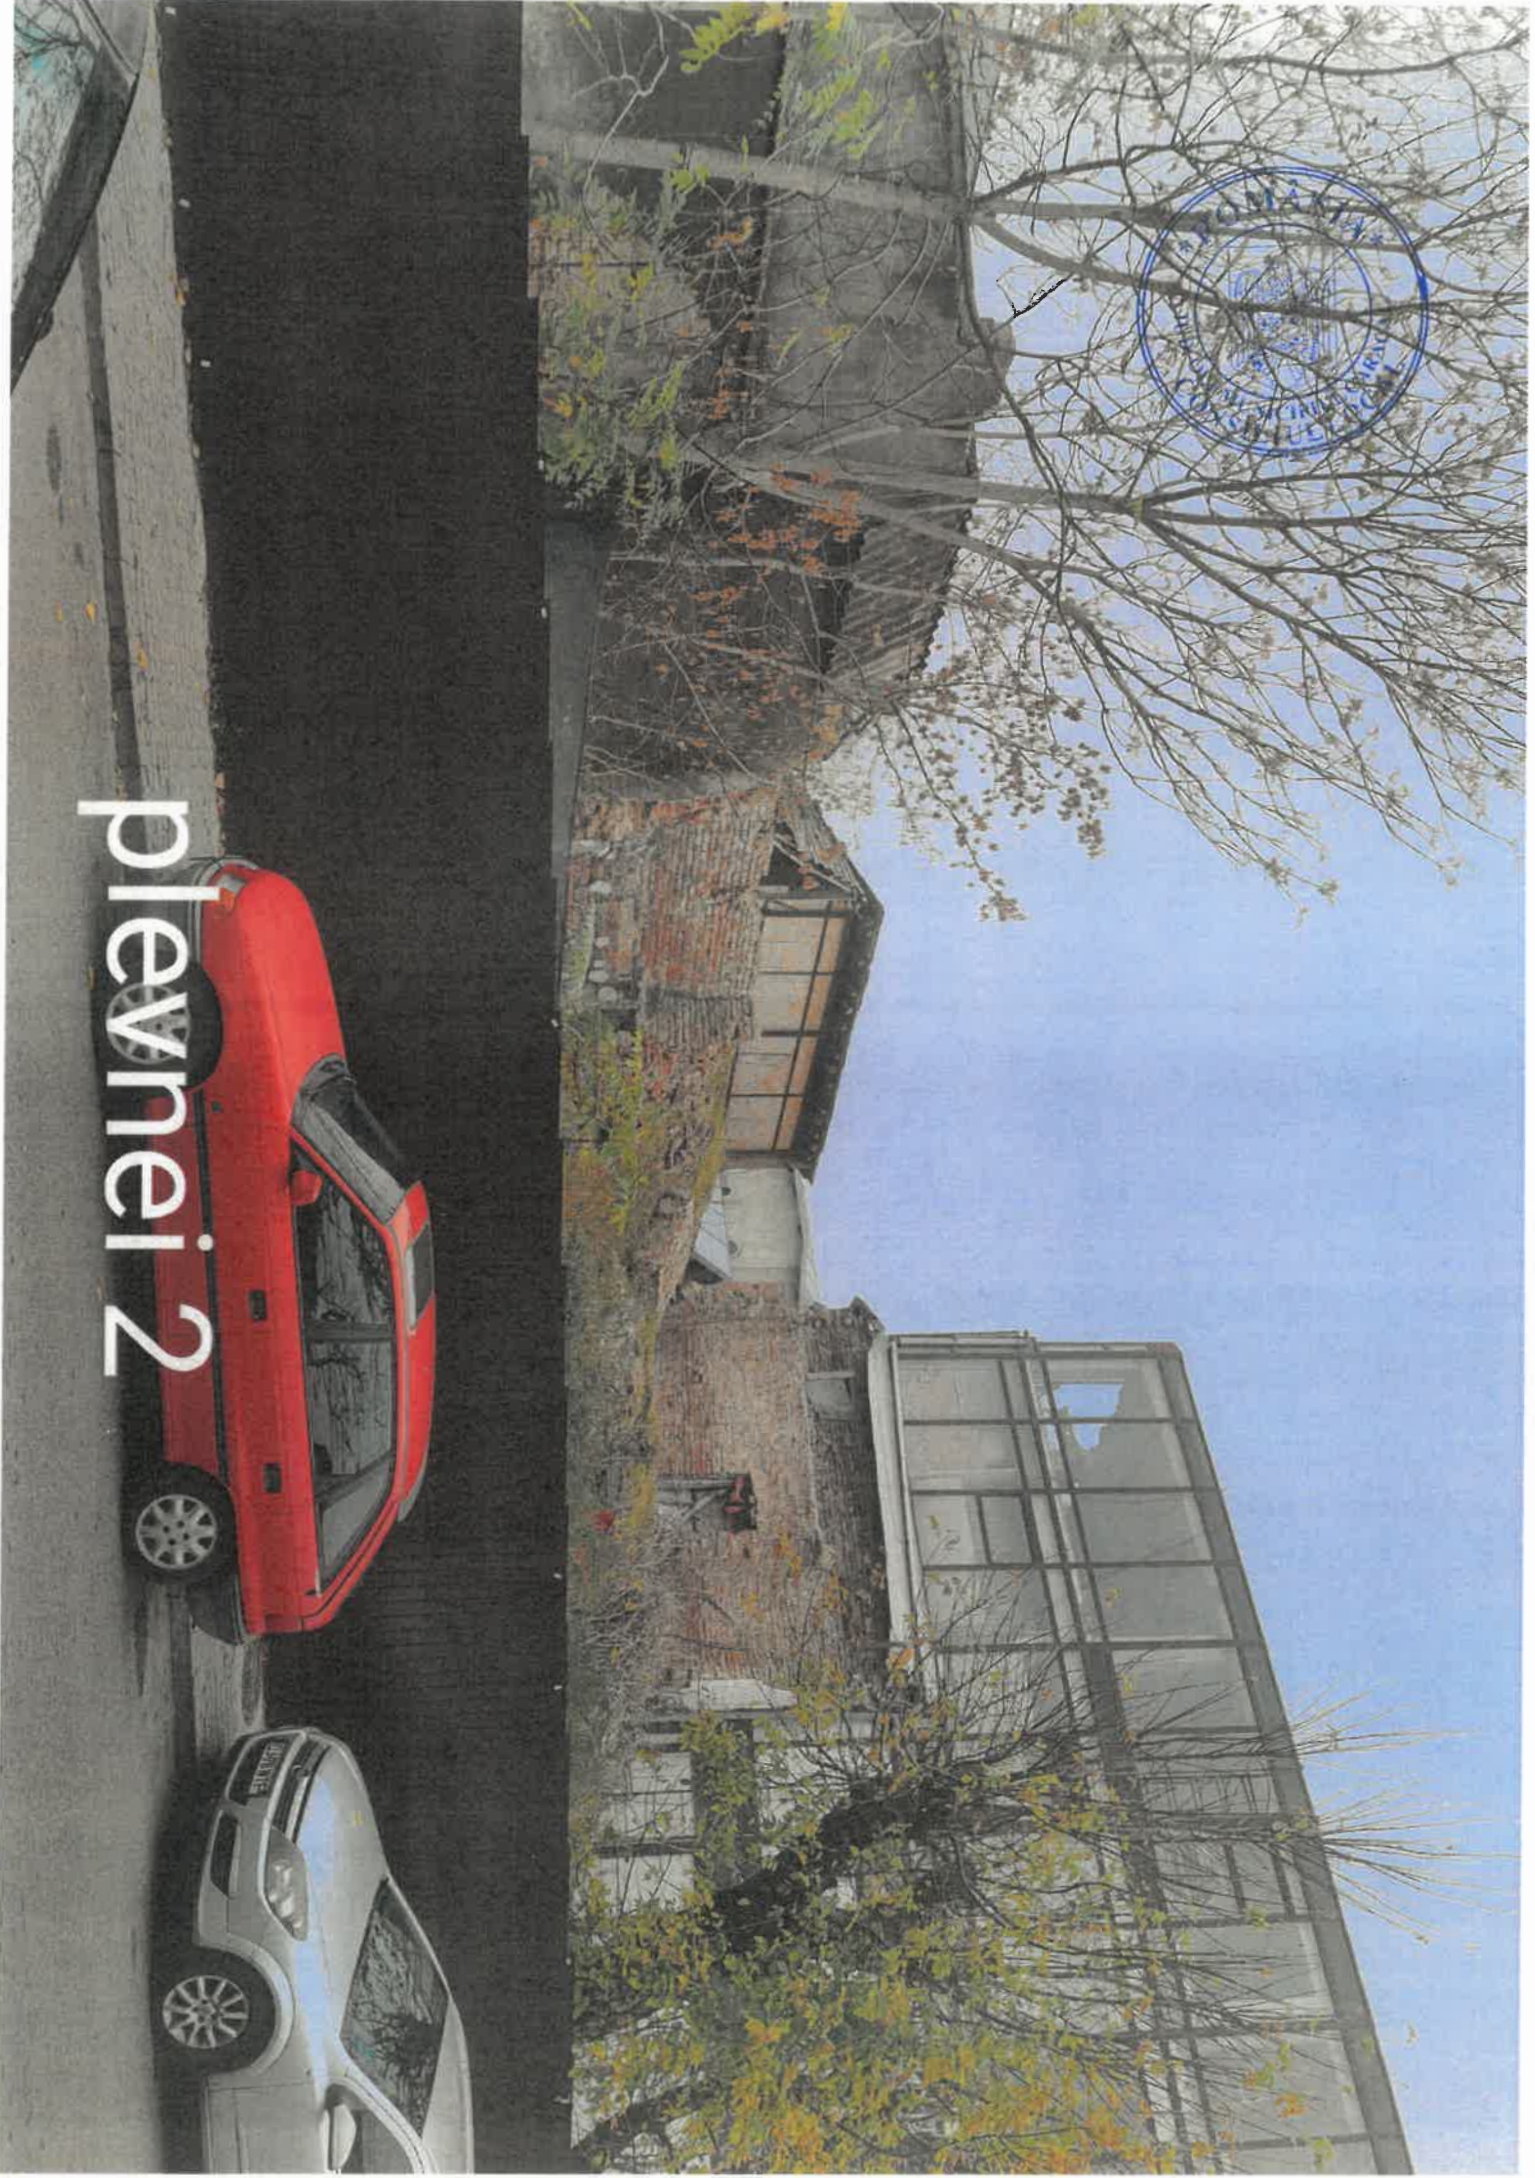
plevnei 2

X degradări majore Învelitoarea lipsește și/sau este degradată peste 30% din suprafața totală, coamele sunt neetanșe. Curburi, rupturi majore. Necesită înlocuirea totală. - **10 pct**

X degradări majore Elementele de închidere sunt desprinse și degradate peste 30% din lungime. Umiditate vizibilă. Necesită înlocuirea totală. Risc pentru trecători. - **5 pct**

X **degradări majore** Jgheaburi și burlane deteriorate în totalitate sau lipsă (chiar și parțial). Lipsa tubului de racord la rețeaua de canalizare. Necesită înlocuirea totală. -5 pct
*Indiferent de materialul din care sunt alcătuite, împreună cu decorația specifică (dacă există) etc.

X **degradări majore** Porțiuni de tencuială ce cad, se desprind și/sau sunt puternic umede, tencuiala degradată peste 30% din suprafață. Suprafețele se refac total. – 10 pct

X **degradări majore** Zugrăveală exfoliată și/sau decolorată peste 30% din suprafață. Zugrăveală în

X **degradări majore** Materiale componente puternic deteriorate și deformate. Elemente de tâmplarie

X **degradări majore** Elemente decorative desprinse care prezintă risc de cădere. Elemente de tinichigerie care lipsesc. Risc major pentru trecători. 10 - pct

X **degradări majore** Elemente din lemn rupte și/sau lipsă, deformări majore ale structurii șarpantei.

X **degradări majore** Crăpături de dimensiuni mari, structură slăbită și/sau deformată, elemente componente ale structurii verticale lipsă parțial sau total. Clădire ruină.- 30 pct

X **degradări majore** Împrejmuirea prezintă deformări, degradări, înclinări structurale vizibile. Împrejmuirea lipsește parțial.- 5 pct

- Se propune majorarea cu 500% a impozitului pe clădire.
