### HOTĂRÂREA NR. 225/27.12.2022

**REFERITOR LA:** majorarea impozitului pe clădiri, începând cu anul 2023, pentru imobilul situat în Caracal, str. Vasile Alecsandri nr. 33, județul Olt, ca urmare a constatării stării de clădiri neîngrijite

### NOTĂ TEHNICĂ DE CONSTATARE A STĂRII TEHNICE A CLĂDIRILOR DIN MUNICIPIUL CARACAL

**Adresa: Str. Vasile Alecsandri, nr.33, proprietar GRIGORESCU TOMA**

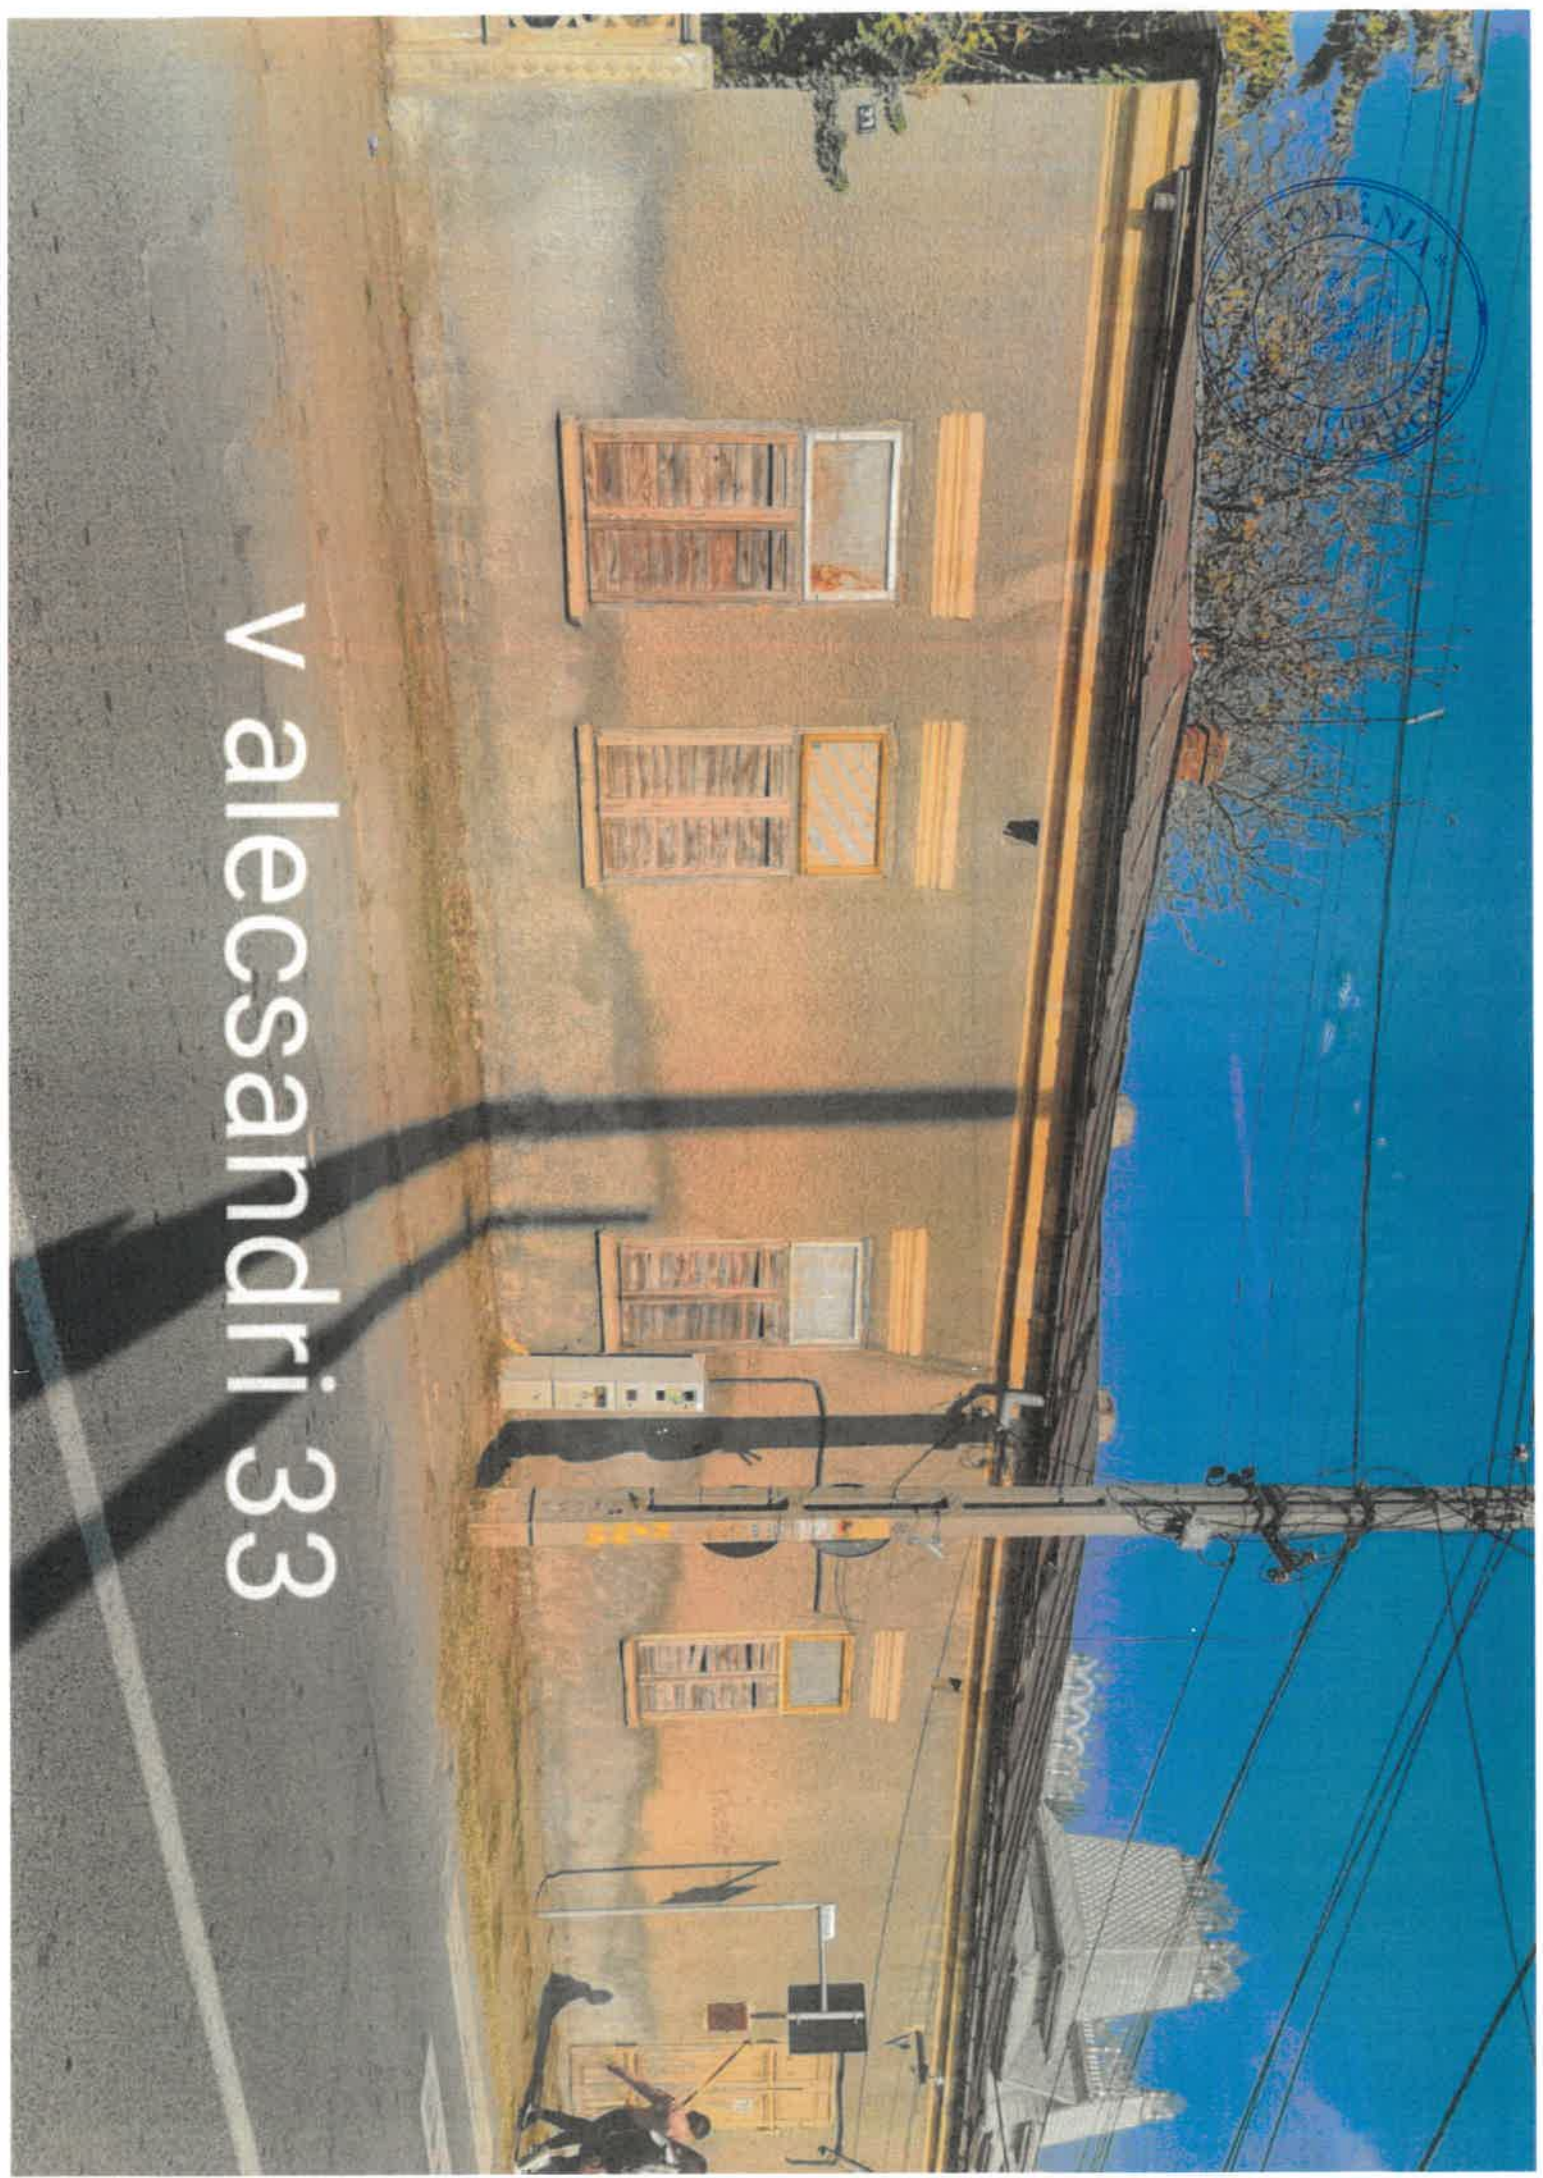
v alecsandri 33

**X degradări medii** Învelitoarea lipsește și/sau este degradată în proporție mare (10-30% din suprafața totală), coamele sunt neetanșe. Necesită înlocuire și fixare. – **6 pct**

**X degradări minore** Elementele de închidere sunt desprinse și degradate punctual. Nu sunt urme de

X **degradări majore** Jgheaburi și burlane deteriorate în totalitate sau lipsă (chiar și parțial).

X **degradări medii** Degradări locale ale tencuielii (10-30% din suprafața fațadelor). Igrasie ușoară. Suprafețele se retencuiesc și rezugrăvesc. – **6 pct**

X **degradări majore** Zugrăveală exfoliată și/sau decolorată peste 30% din suprafață. Zugrăveală în

X **degradări medii** Materiale componente deteriorate, deformat, nefolosibile și/sau defecte (cel puțin un element). Nu lipsesc elemente. Reparații și înlocuire. – **3 pct**

X **degradări minore** Elemente decorative incomplete și/sau afectate în timp de factori atmosferici și

X **degradări medii** Coșuri de fum cu cărămizi desprinse, care prezintă risc de cădere. Coșuri de fum care prezintă elemente de decorație lipsă. Deformări sau rupturi punctuale ale coamelor, cosoroabelor sau căpriorilor. – **8 pct**

X **degradări medii** Elemente decorative componente lipsă, iar zugrăveala și/sau vopsitoria împrejmuirii sunt exfoliate în proporție de peste 10% din suprafață.- **3 pct**

X **degradări cauzate de factori naturali: intemperii, infiltrații de apă, igrasie, trecerea timpului etc.**

X **degradări cauzate de factorul uman prin decizia de neimplicare în întreținerea unei clădiri**

**PUNCTAJ TOTAL 39**

**STARE TEHNICĂ NECORESPUNZĂTOARE**

- Se propune majorarea cu 500% a impozitului pe clădire.
