HOTĂRÂREA NR. 226/27.12.2022

REFERITOR LA: majorarea impozitului pe clădiri, începând cu anul 2023, pentru imobilul situat în Caracal, Bd. Nicolae Titulescu, nr. 18, județul Olt, ca urmare a constatării stării de clădiri neîngrijite

NOTĂ DE CONSTATARE

NOTĂ TEHNICĂ DE CONSTATARE A STĂRII TEHNICE A CLĂDIRILOR DIN
MUNICIPIUL CARACAL

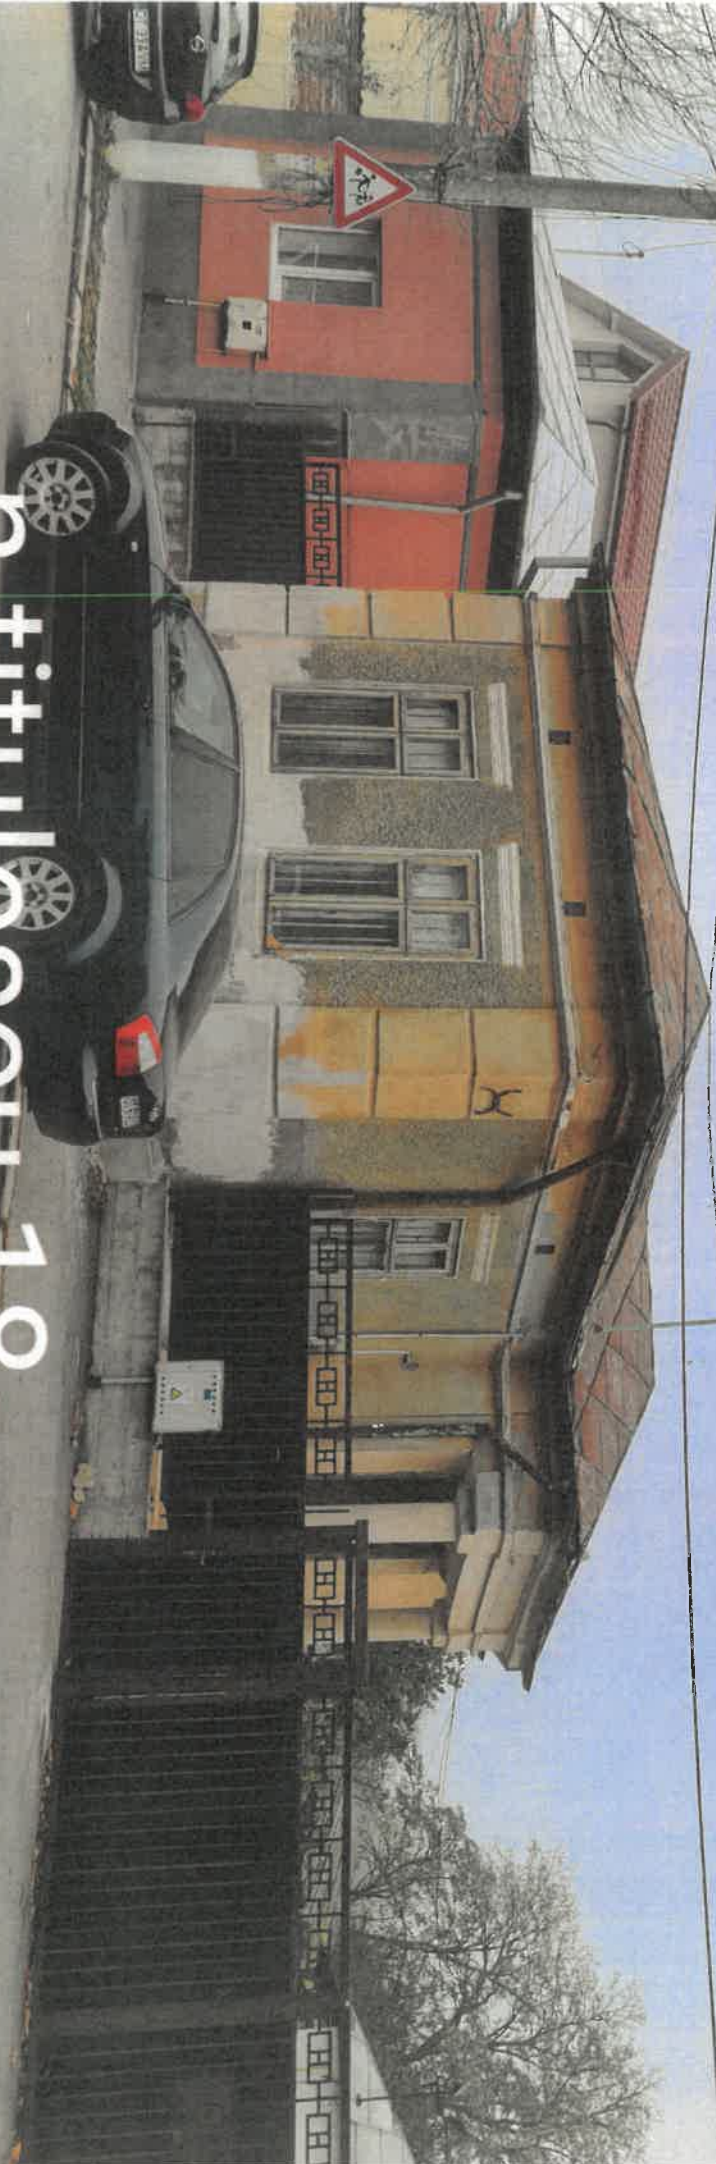
nr titulescu 18

- Starea tehnica a cladirii din B-dul NICOLAE TITULESCU, nr.18,a fost evaluata conform Notei Tehnice de Constatate nr.70283/28.11.2022 anexata.

X degradări minore Învelitoarea lipsește și/sau este degradată parțial (maxim 10% din suprafață totală). Suficientă reșezarea materialului învelitorii și remedierii locale. - **2 pct**

X degradări minore Elementele de închidere sunt desprinse și degradate punctual. Nu sunt urme de

umiditate. Suficientă reparația punctuală. - **1 pct**

X degradări medii Jgheaburi și burlane deteriorate parțial (neetanșe și deformate) și/sau înfundate (de exemplu cu elemente vegetale). Necesită înlocuirea parțială. - **3 pct**

X **degradări minore** Vopsire defectuoasă (scorojită), ușoară uzură a materialului. Nu lipsesc elemente de tâmplărie. Tâmplăria se revopsește și se remediază punctual. 1 pct

X degradări cauzate de factori naturali: intemperii, infiltrații de apă, igrasie, trecerea timpului etc.

PUNCTAJ PROCENTUAL:7%

STARE TEHNICĂ: NECORESPUNZĂTOARE

- Se propune majorarea cu 300% a impozitului pe cladire.
