HOTĂRÂREA NR. 227/27.12.2022

REFERITOR LA: majorarea impozitului pe clădiri, începând cu anul 2023, pentru imobilul situat în Caracal, str. Bicz, nr. 24, județul Olt, ca urmare a constatării stării de clădiri neîngrijite

NOTĂ TEHNICĂ DE CONSTATARE A STĂRII TEHNICE A CLĂDIRILOR DIN
MUNICIPIUL CARACAL

Adresa: CERBEA I. VALERIU, BICAZ, 24 (lângă Topografie)

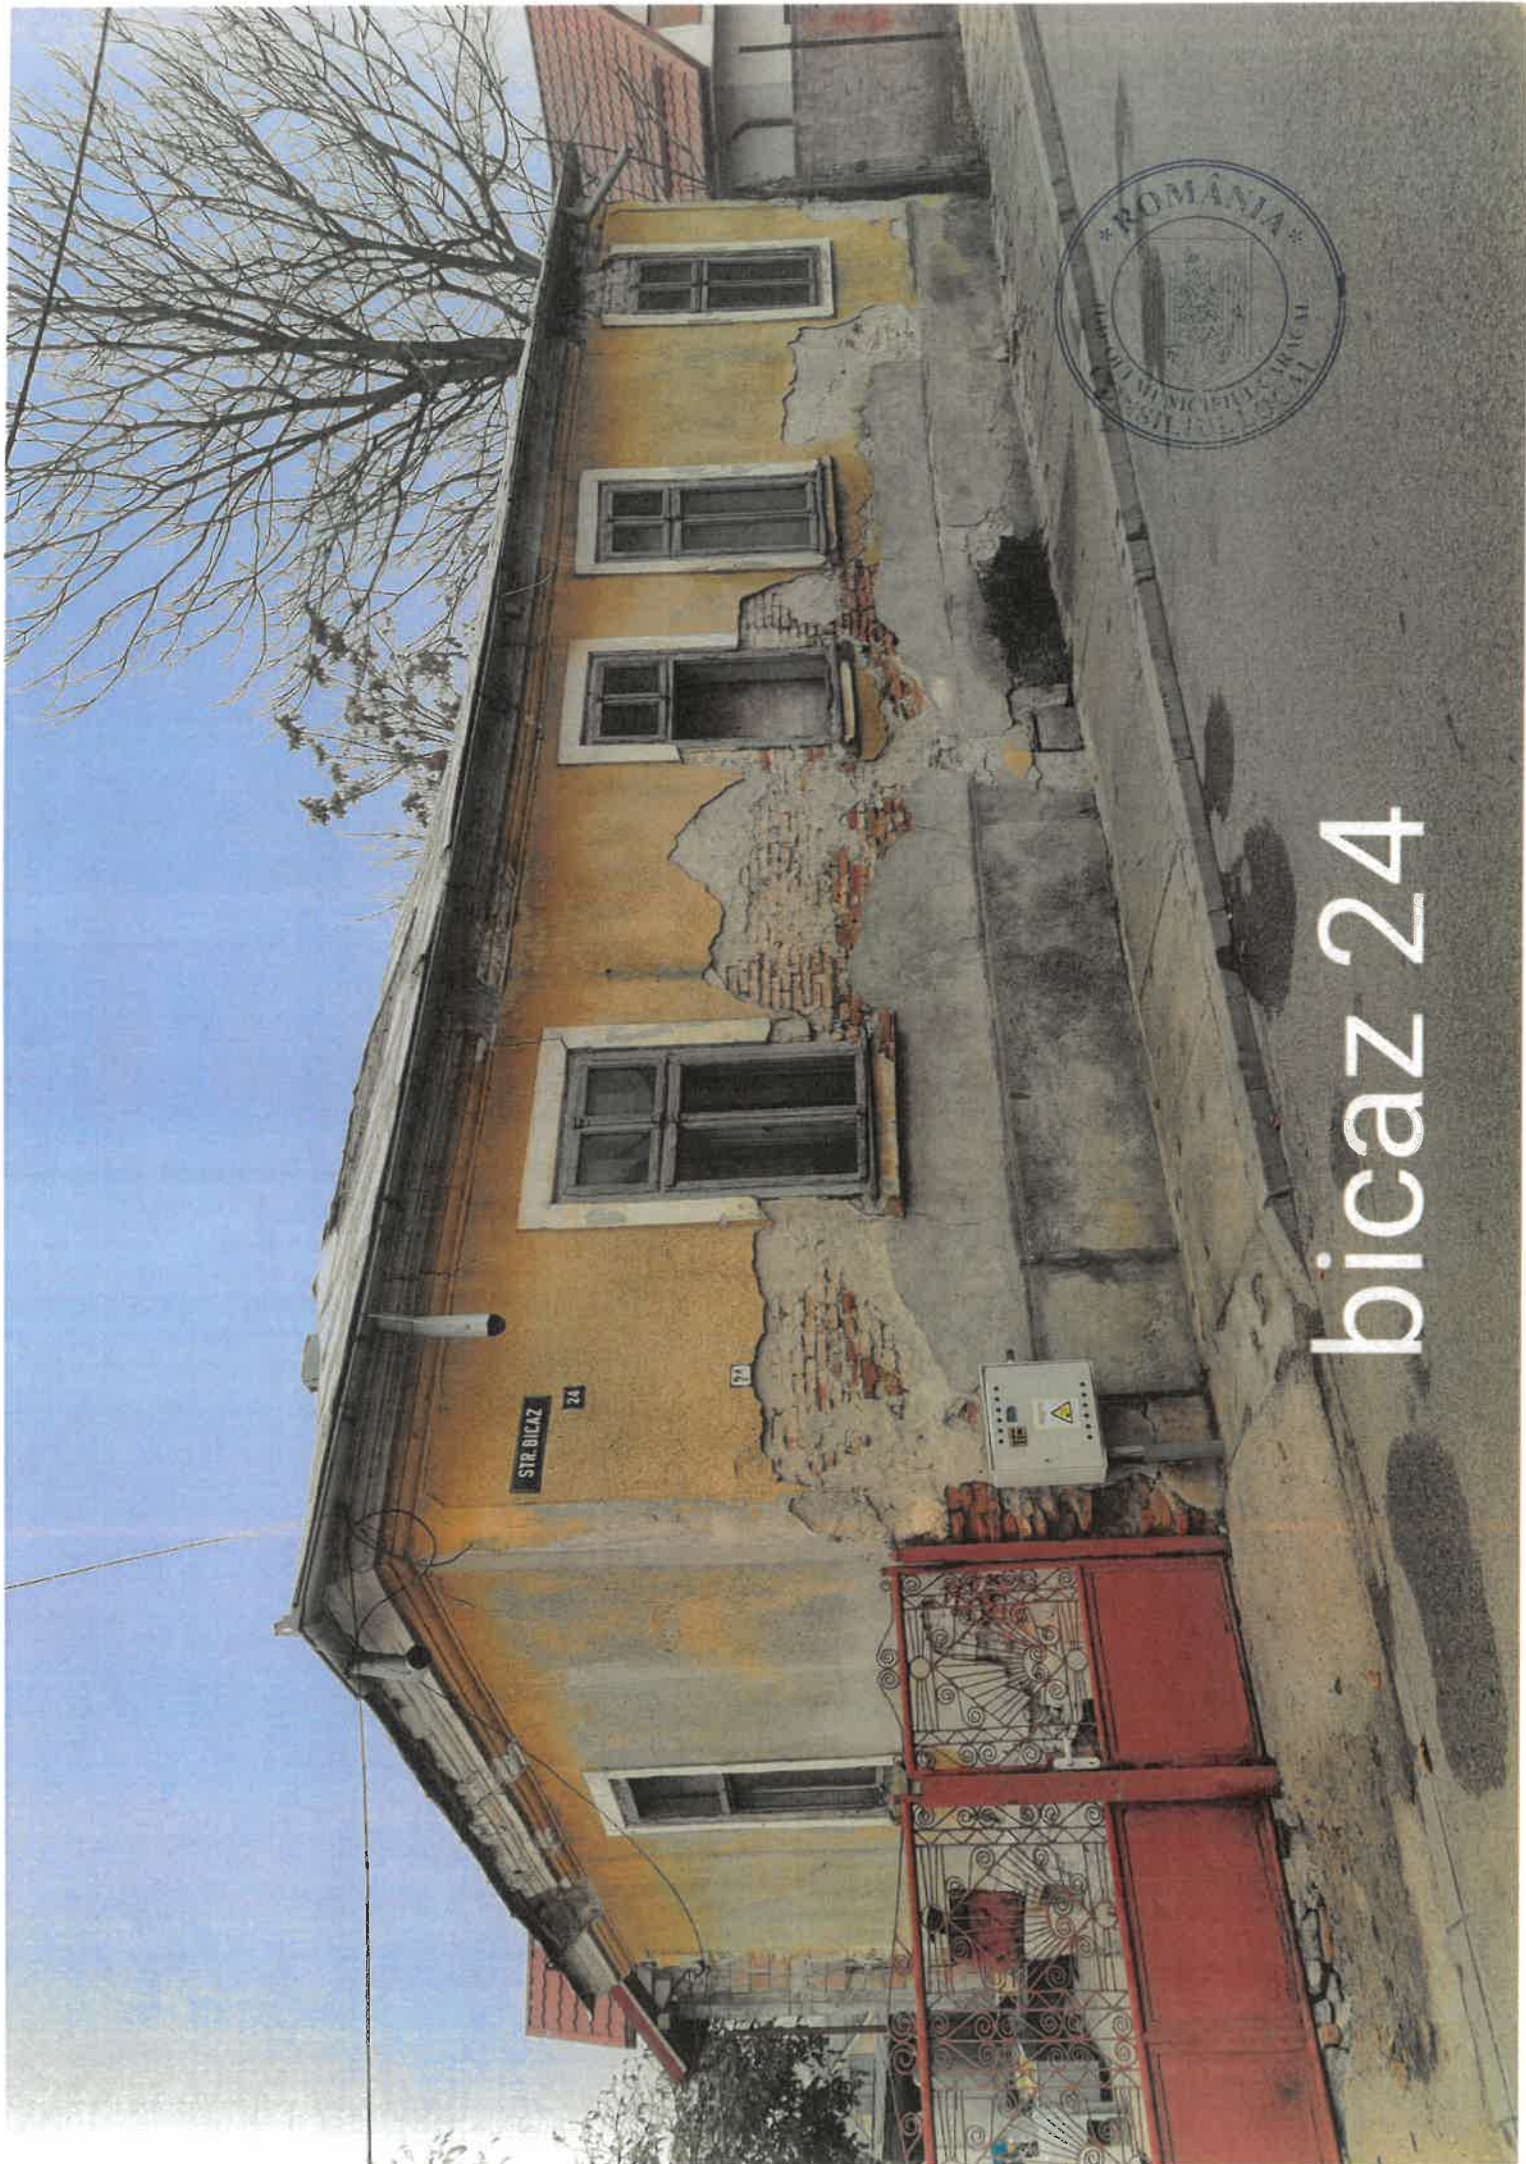
STR. BICAZ

- Starea tehnică a clădirii din **Str. BICAZ, nr.24**, a fost evaluată conform Notei Tehnice de Constatare nr.70248/28.11.2022 anexată.

PUNCTAJ TOTAL: 59

PUNCTAJ PROCENTUAL: 59%

STARE TEHNICĂ - NECORESPUNZĂTOARE

- Se propune majorarea cu 500% a impozitului pe clădire.
