### HOTĂRÂREA NR. 229/27.12.2022

**REFERITOR LA:** majorarea impozitului pe clădiri, începând cu anul 2023, pentru imobilul situat în Caracal, str. Mircea Vodă nr. 55, județul Olt ca urmare a constatării stării de clădiri neîngrijite

**NOTĂ TEHNICĂ DE CONSTATARE A STĂRII TEHNICE A CLĂDIRILOR DIN MUNICIPIUL CARACAL**

**Adresa: Str.Mircea Voda,nr.55**

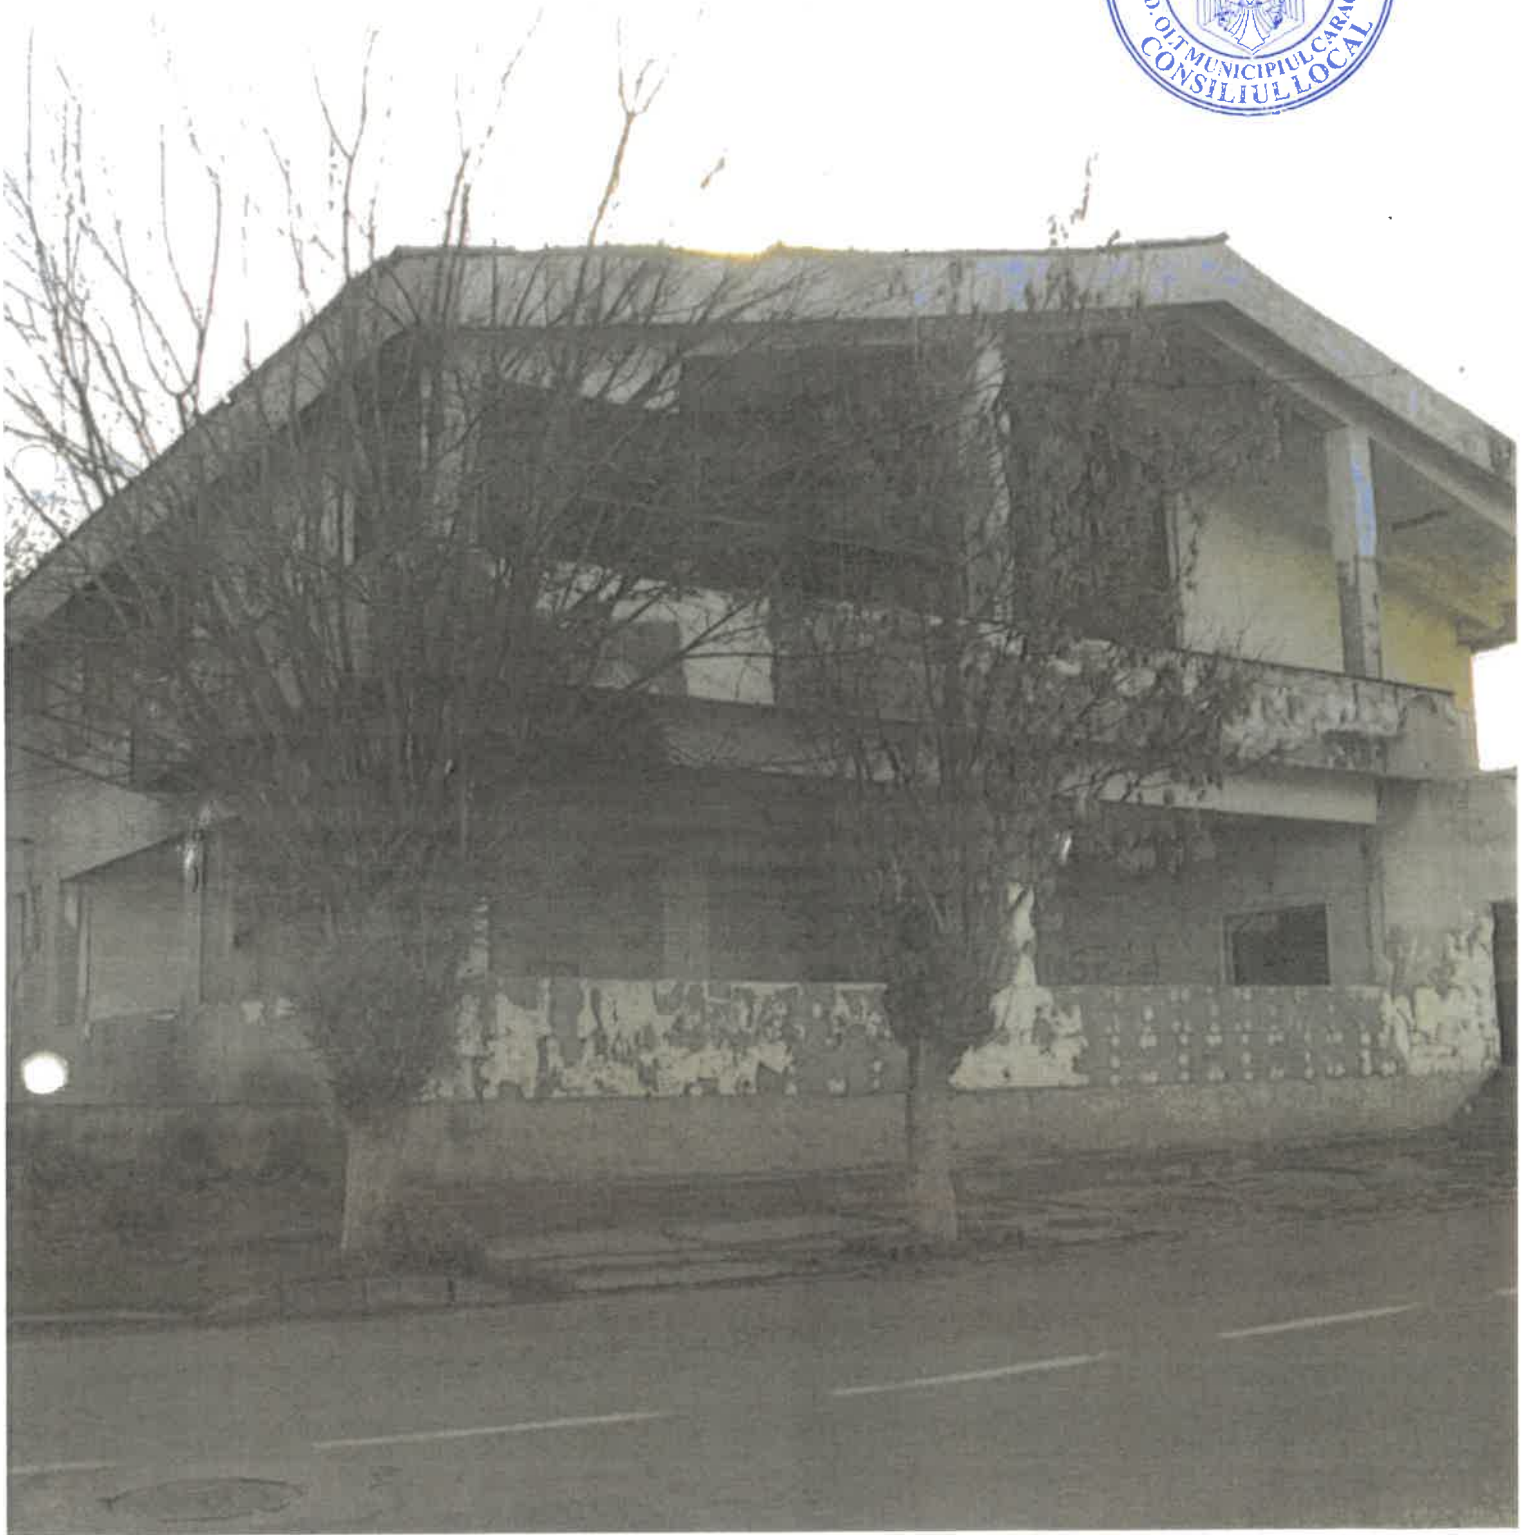
voda, nr. 55

- Starea tehnică a clădirii din Str MIRCEA VODA, NR.55, CARACAL a fost evaluată conform Notei Tehnice de Constatate nr.71369 /05.12.2022 anexată.

- Se propune majorarea cu 500% a impozitului pe clădire.
