HOTĂRÂREA NR. 230/27.12.2022

REFERITOR LA: majorarea impozitului pe clădiri, începând cu anul 2023, pentru imobilul situat în Caracal, Bd. Nicolae Titulescu, nr. 89, Județul Olt, ca urmare a constatării stării de clădiri neîngrijite

NOTĂ TEHNICĂ DE CONSTATARE A STĂRII TEHNICE A CLĂDIRILOR DIN MUNICIPIUL CARACAL

Adresa: B-dul. Nicolae Titulescu, nr. 89

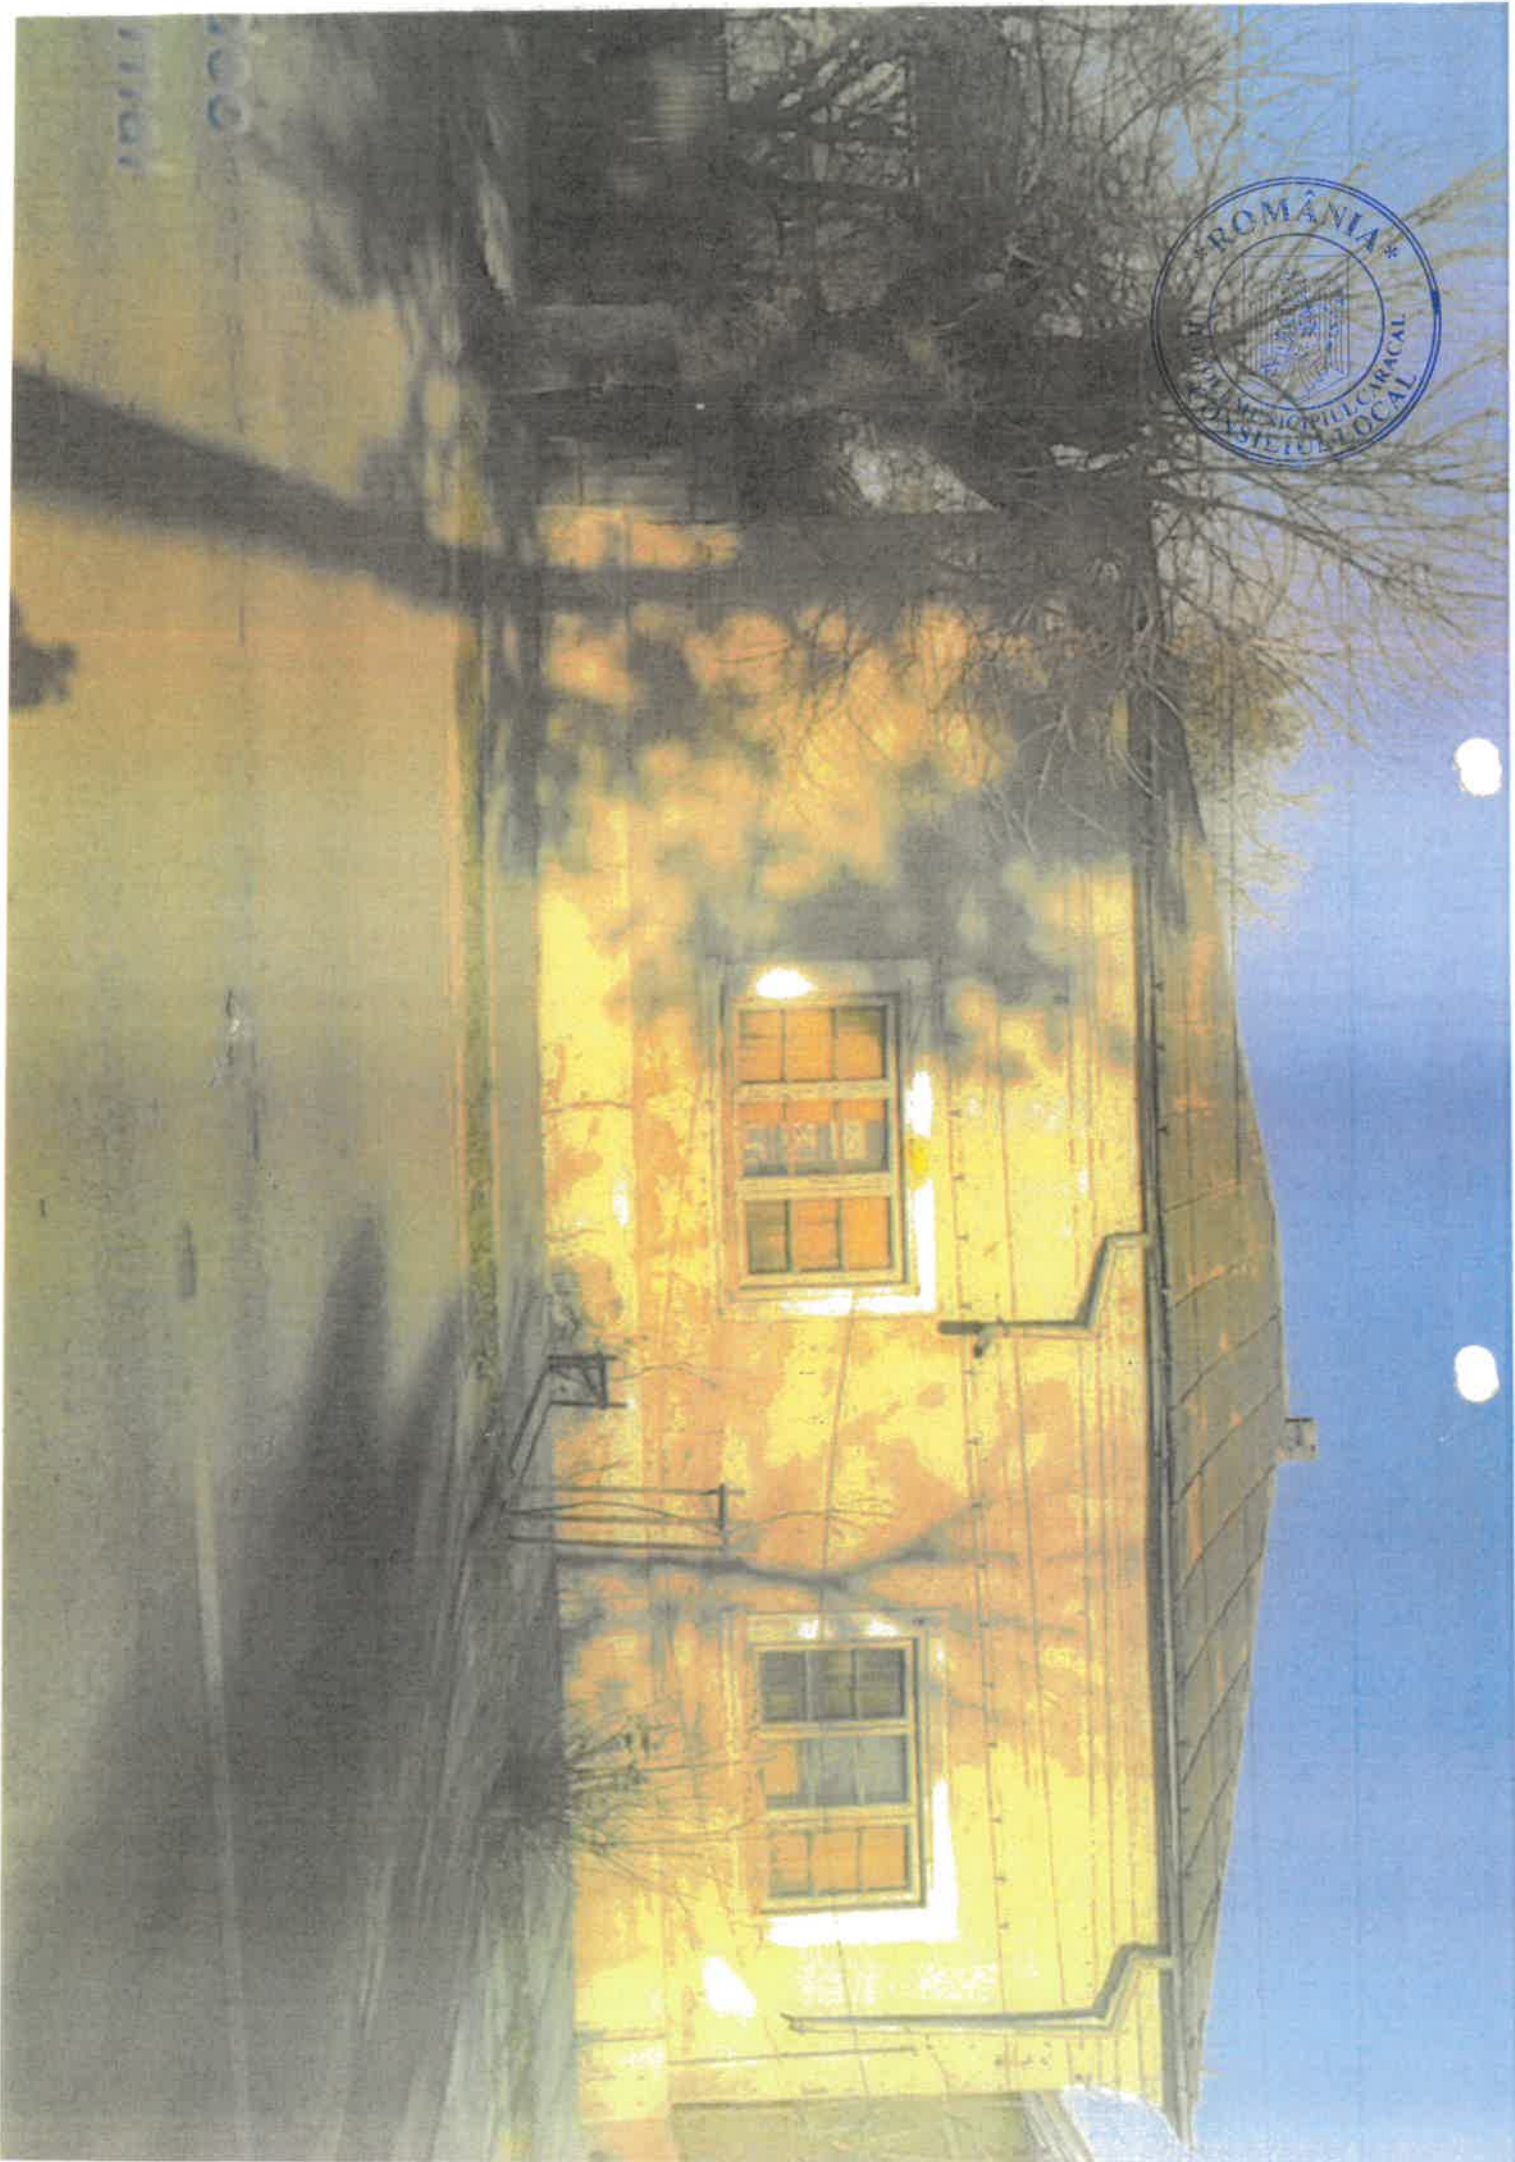
ANEXĂ: planșa foto

- Starea tehnică a clădirii din Str **NICOLAE TITULESCU, NR.89, CARACAL** a fost evaluată conform Notei Tehnice de Constatate nr.71313/05.12.2022 anexată.

STARE TEHNICĂ ____Necorespunzatoare____

- Se propune majorarea cu 500% a impozitului pe clădire.
