HOTĂRÂREA NR. 231/27.12.2022

REFERITOR LA: majorarea impozitului pe clădiri, începând cu anul 2023, pentru imobilul situat în Caracal, str. Craiovei nr. 138, județul Olt, ca urmare a constatării stării de clădiri neîngrijite

NOTĂ TEHNICĂ DE CONSTATARE A STĂRII TEHNICE A CLĂDIRILOR DIN MUNICIPIUL CARACAL

Adresa: CARACAL, str. CRAIOVEI 138, STOICA CRISTIANA

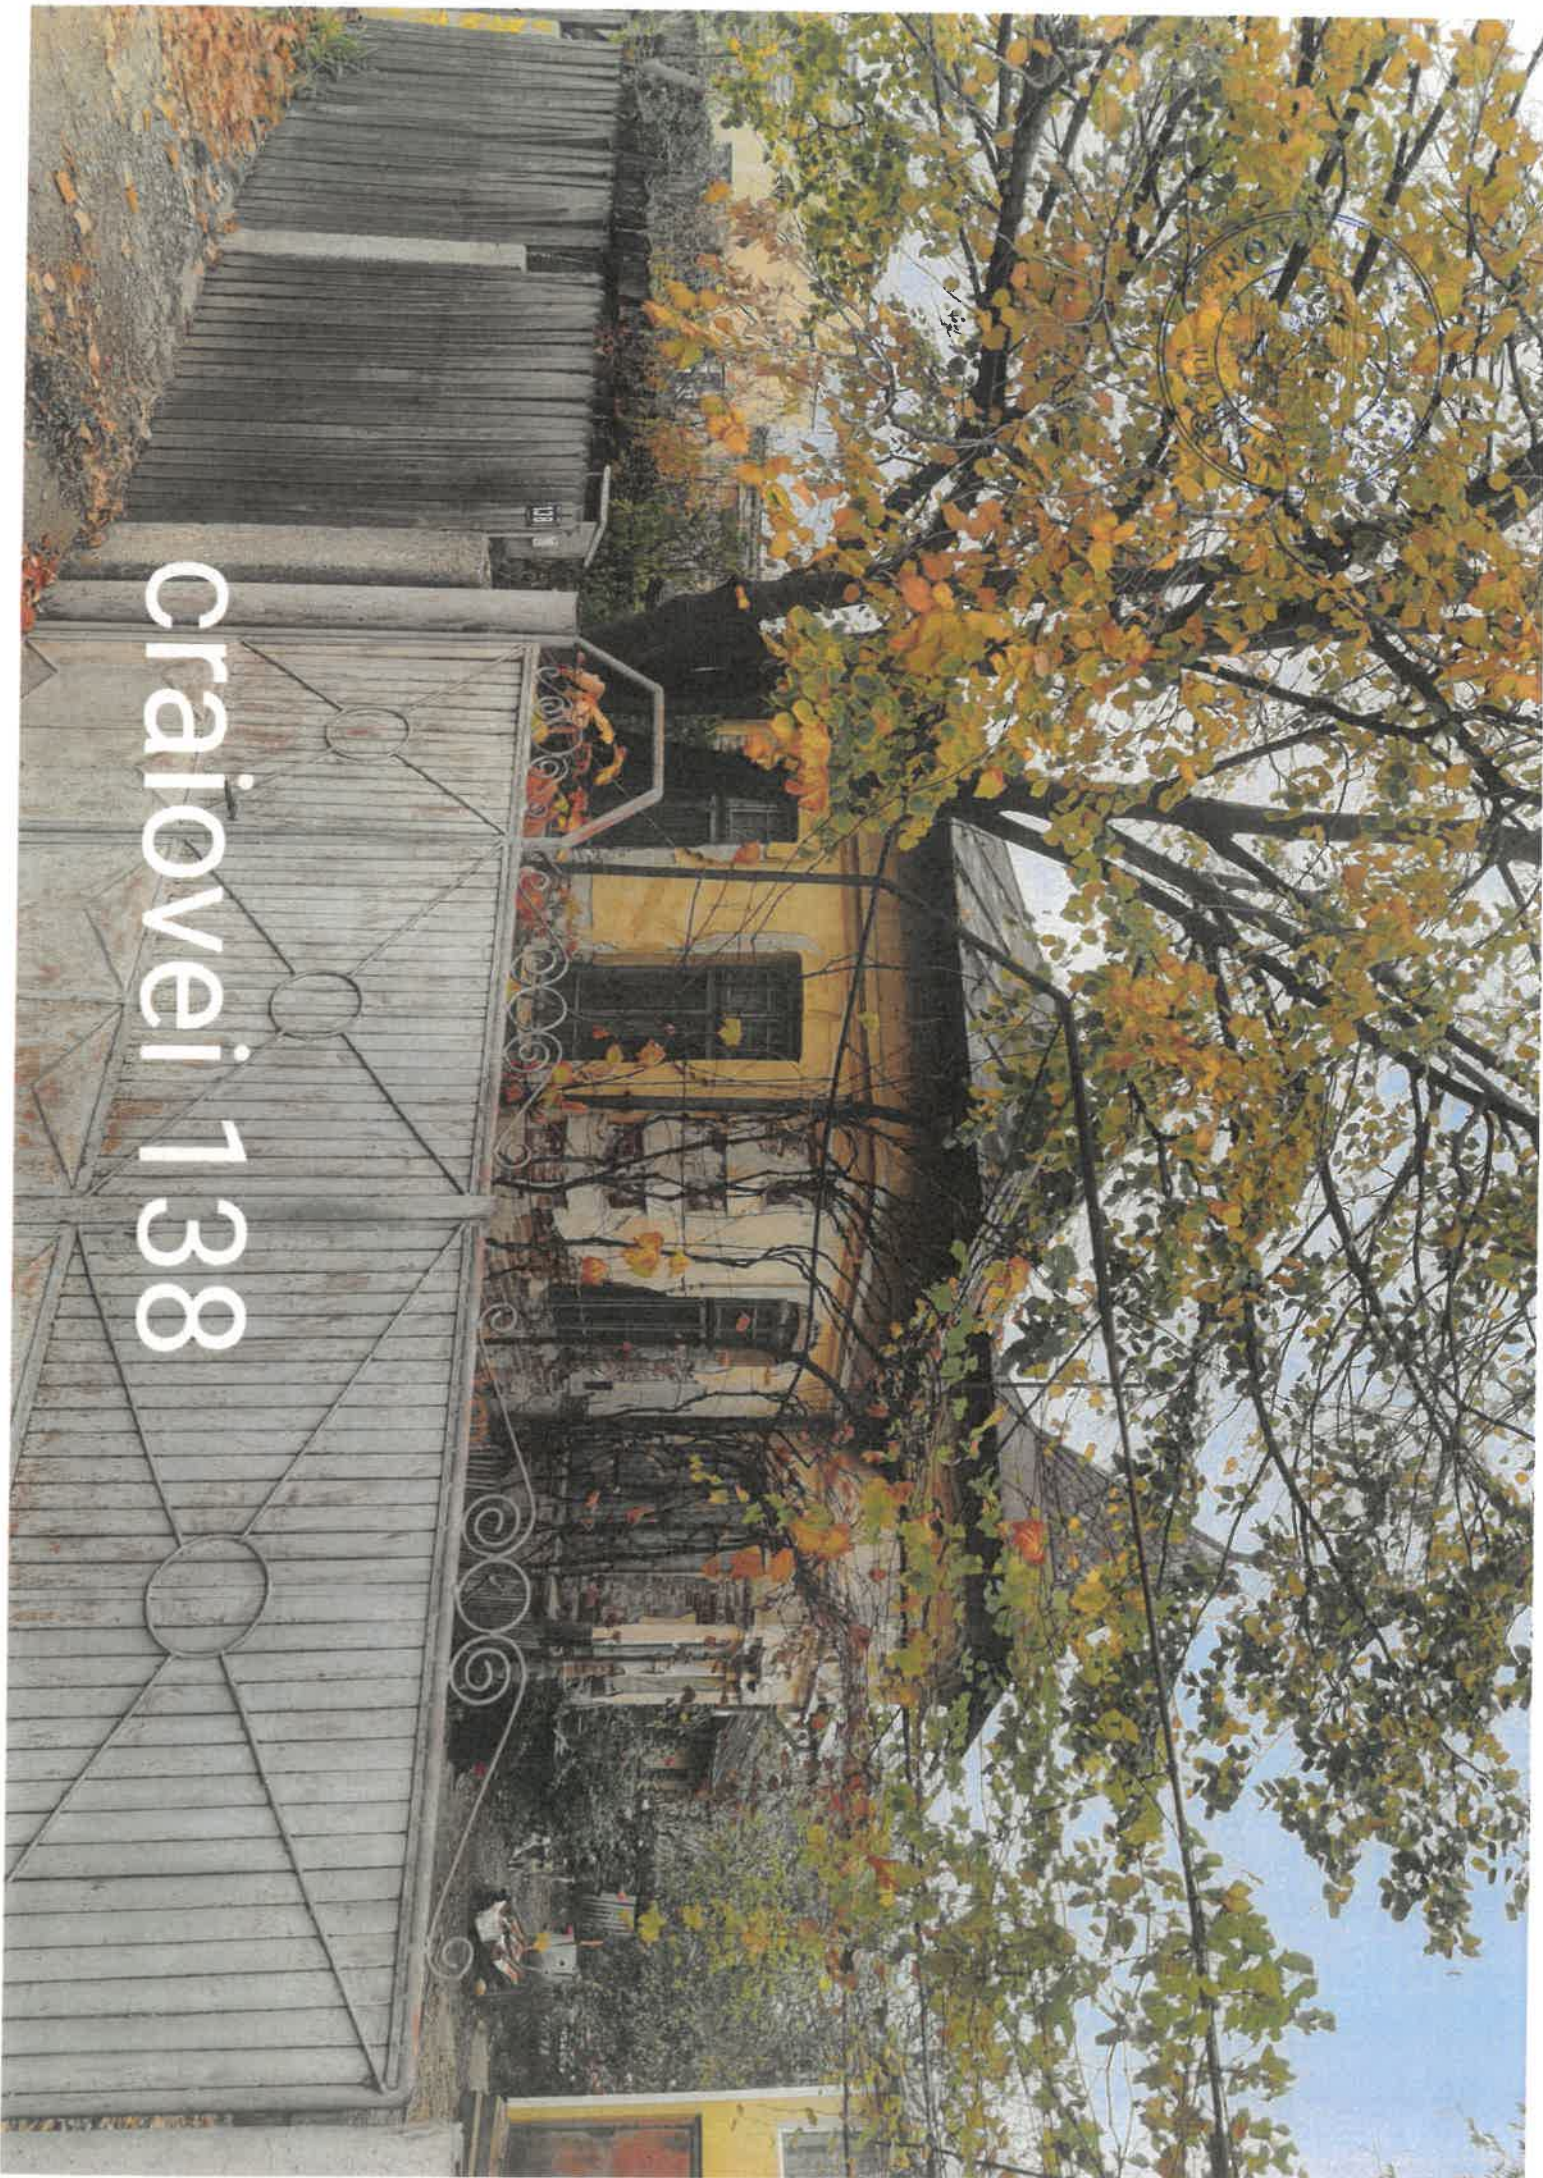
Craiovei 138

X degradări medii Învelitoarea lipsește și/sau este degradată în proporție mare (10-30% din suprafața totală), coamele sunt neetanșe. Necesită înlocuire și fixare. - **6 pct**

X degradări medii Elementele de închidere sunt desprinse și degradate parțial (10-30% din lungime). Umiditate vizibilă pe alocuri. Necesită înlocuire și refacere parțială. - **3 pct**

X **degradări majore** Jgheaburi și burlane deteriorate în totalitate sau lipsă (chiar și parțial). Lipsa tubului de racord la rețeaua de canalizare. Necesită înlocuirea totală. -5 pct
*Indiferent de materialul din care sunt alcătuite, împreună cu decorația specifică (dacă există) etc.

X **degradări majore** Porțiuni de tencuială ce cad, se desprind și/sau sunt puternic umede, tencuiala degradată peste 30% din suprafață. Suprafețele se refac total. – 10 pct

X **degradări majore** Zugrăveală exfoliată și/sau decolorată peste 30% din suprafață. Zugrăveală în

X **degradări medii** Materiale componente deteriorate, deformat, nefolosibile și/sau defecte (cel puțin un element). Nu lipsesc elemente. Reparații și înlocuire. – 3 pct

X **degradări medii** Elemente decorative care lipsesc de pe fațade, inclusiv cele îndepărtate în mod

X **degradări medii** Coșuri de fum cu cărămizi desprinse, care prezintă risc de cădere. Coșuri de fum care prezintă elemente de decorație lipsă. Deformări sau rupturi punctuale ale coamelor cosoroabelor sau căpriorilor. – **8 pct**

X **degradări medii** Elemente decorative componente lipsă, iar zugrăveala și/sau vopsitoria împrejmuirii sunt exfoliate în proporție de peste 10% din suprafață.- **3 pct**

X **degradări cauzate de factori naturali: intemperii, infiltrații de apă, igrasie, trecerea timpului etc.**

X **degradări cauzate de factorul uman prin decizia de neimplicare în întreținerea unei clădiri**

STARE TEHNICĂ NECORESPUNZĂTOARE

- Se propune majorarea cu 500% a impozitului pe clădire.
