HOTĂRÂREA NR. 234/27.12.2022

REFERITOR LA: majorarea impozitului pe clădiri, începând cu anul 2023, pentru imobilul situat în municipiul Caracal, str. Carpați nr. 24, județul Olt, ca urmare a constatării stării de clădiri neîngrijite

NOTĂ TEHNICĂ DE CONSTATARE A STĂRII TEHNICE A CLĂDIRILOR DIN MUNICIPIUL CARACAL

Adresa: Str Carpati,nr.24

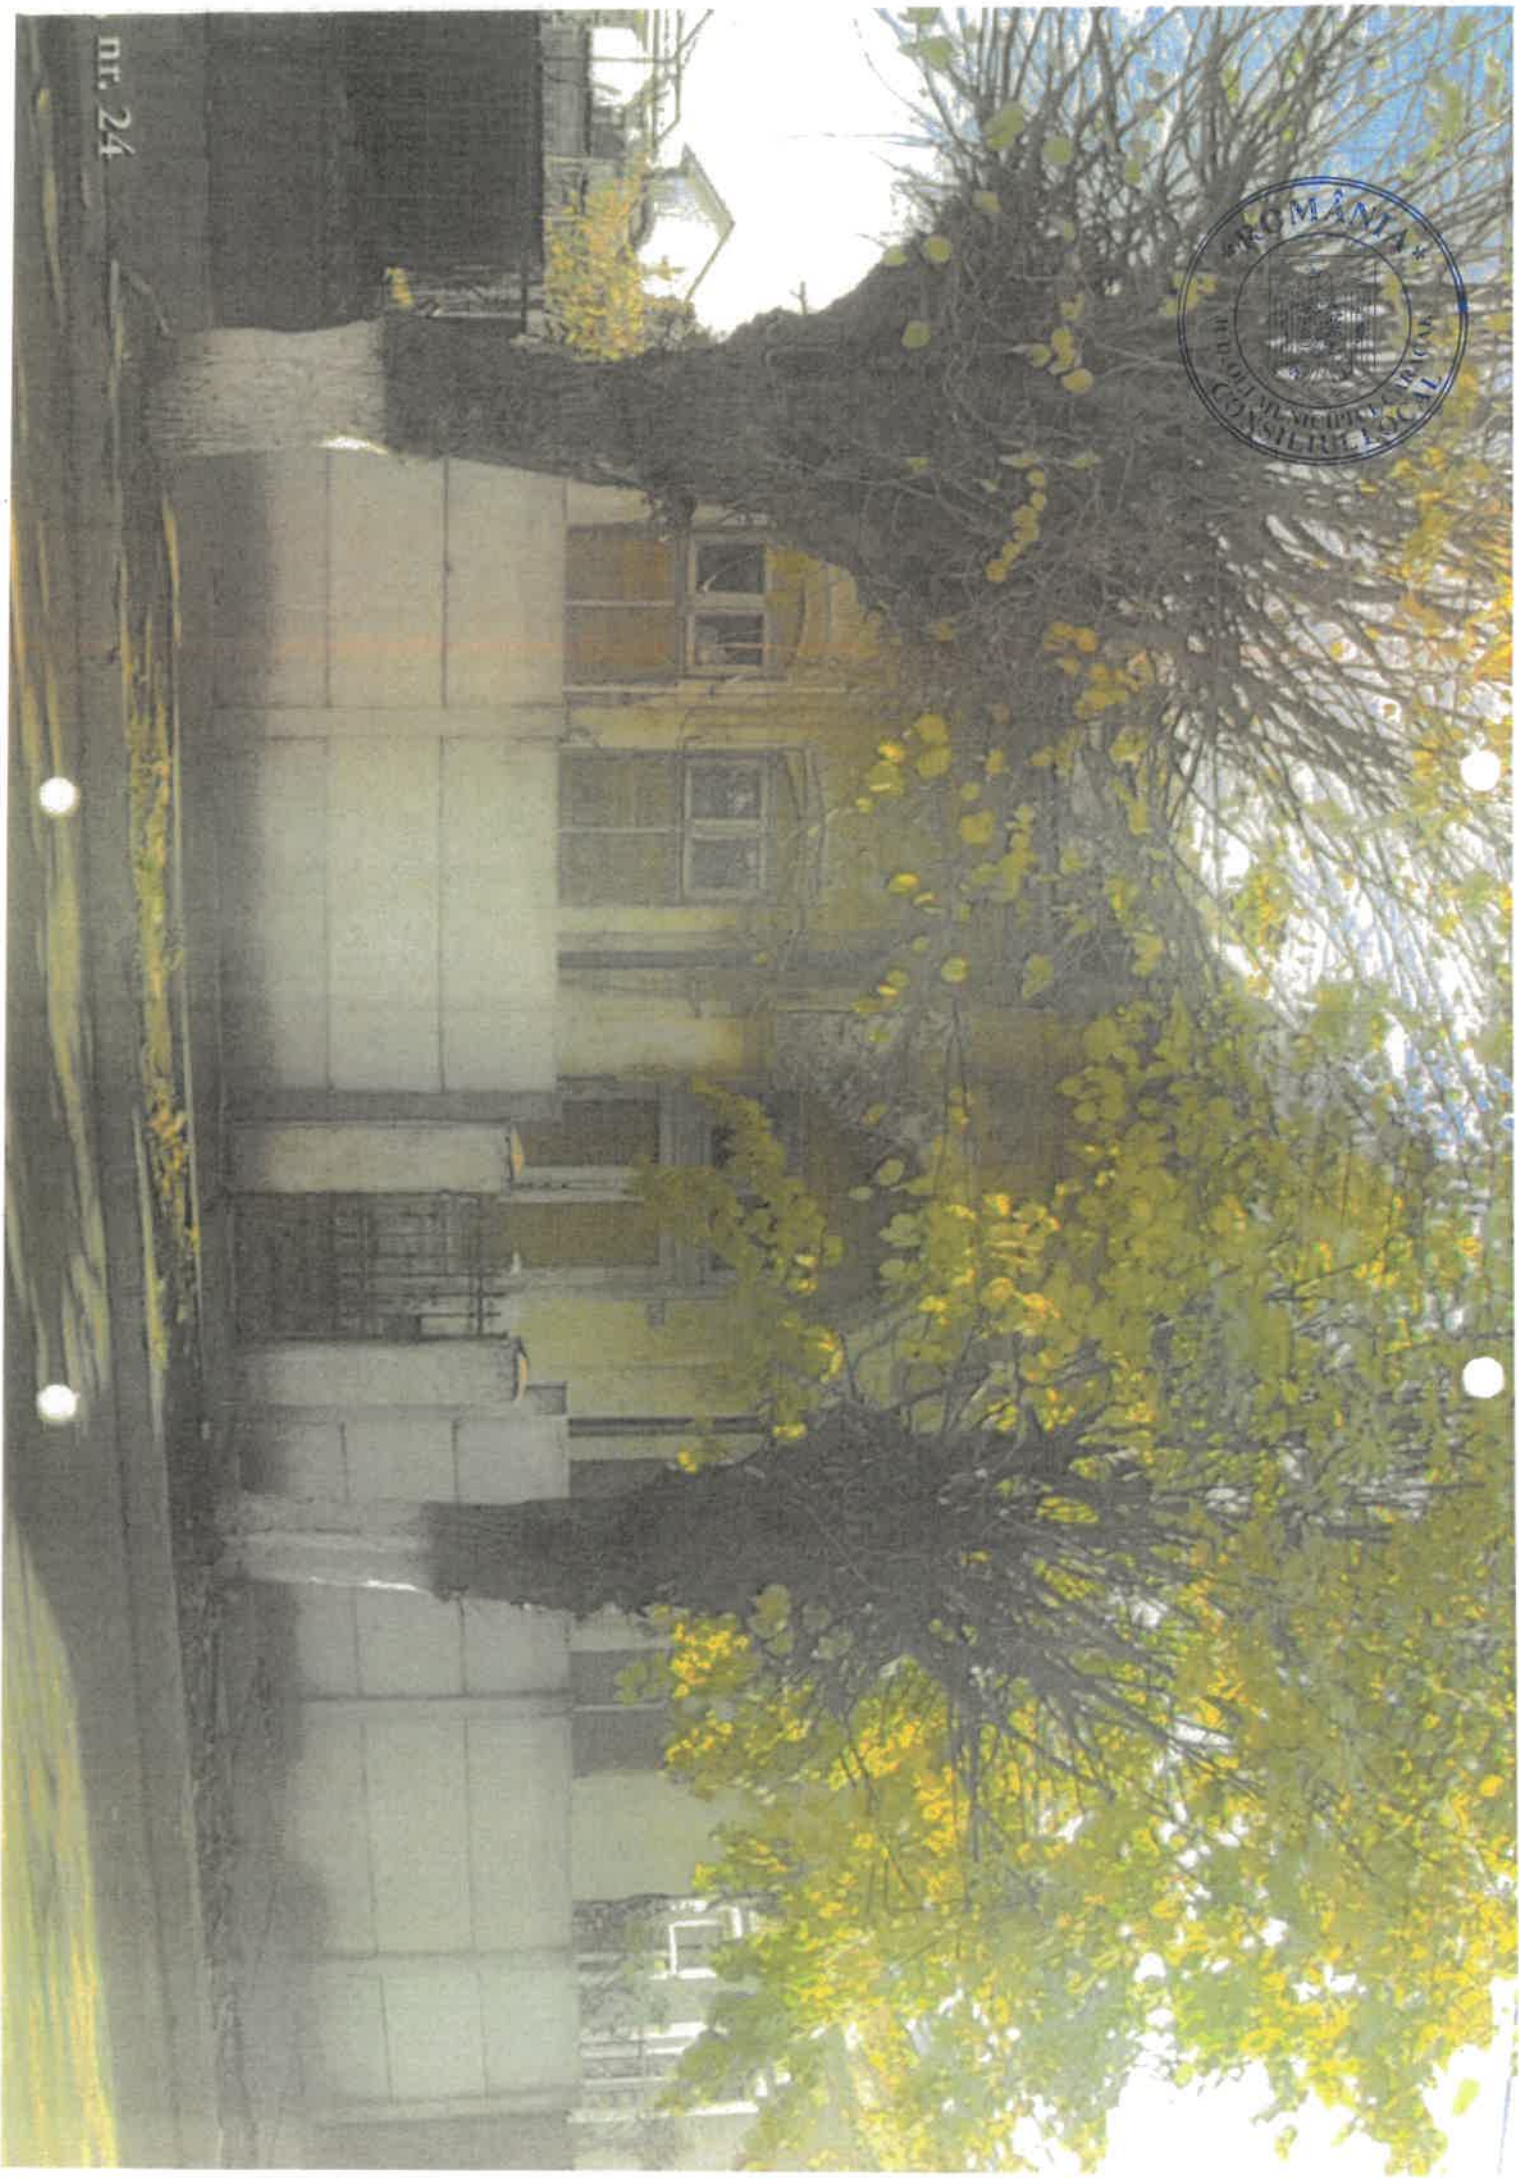
nr. 24

X **degradări minore** Învelitoarea lipsește și/sau este degradată parțial (maxim 10% din suprafață totală). Suficientă reșezarea materialului învelitorii si remedierii locale.- 2 pct

X **degradări minore** Elementele de închidere sunt desprinse si degradate punctual. Nu sunt urme de umiditate. Suficientă reparația punctuală.- 1 pct

X **degradări medii** Materiale componente deteriorate, deformat, nefolosibile și/sau defecte (cel puțin un element). Nu lipsesc elemente. Reparații și înlocuire. – **3 pct**

X **degradări minore** Elemente decorative incomplete și/sau afectate în timp de factori atmosferici și biologici și/sau neconforme cu caracterul zonei. – **2 pct**

X **degradări medii** Coșuri de fum cu cărămizi desprinse, care prezintă risc de cădere. Coșuri de fum care prezintă elemente de decorație lipsă. Deformări sau rupturi punctuale ale coamelor, cosoroabelor sau căpriorilor. – **8 pct**

- Se propune majorarea cu 500% a impozitului pe cladire.
