HOTĂRÂREA NR. 236/27.12.2022

REFERITOR LA: majorarea impozitului pe clădiri, începând cu anul 2023, pentru imobilul situat în Caracal, str. Traian nr. 37, județul Olt, ca urmare a constatării stării de clădiri neîngrijite

NOTĂ TEHNICĂ DE CONSTATARE A STĂRII TEHNICE A CLĂDIRILOR DIN
MUNICIPIUL CARACAL

Adresa: STRADA TRAIAN, NR.37
Proprietar: NEAMTU LAURENTIU -
BRASOV, JUD. BRASOV
Data: 28.11.2022

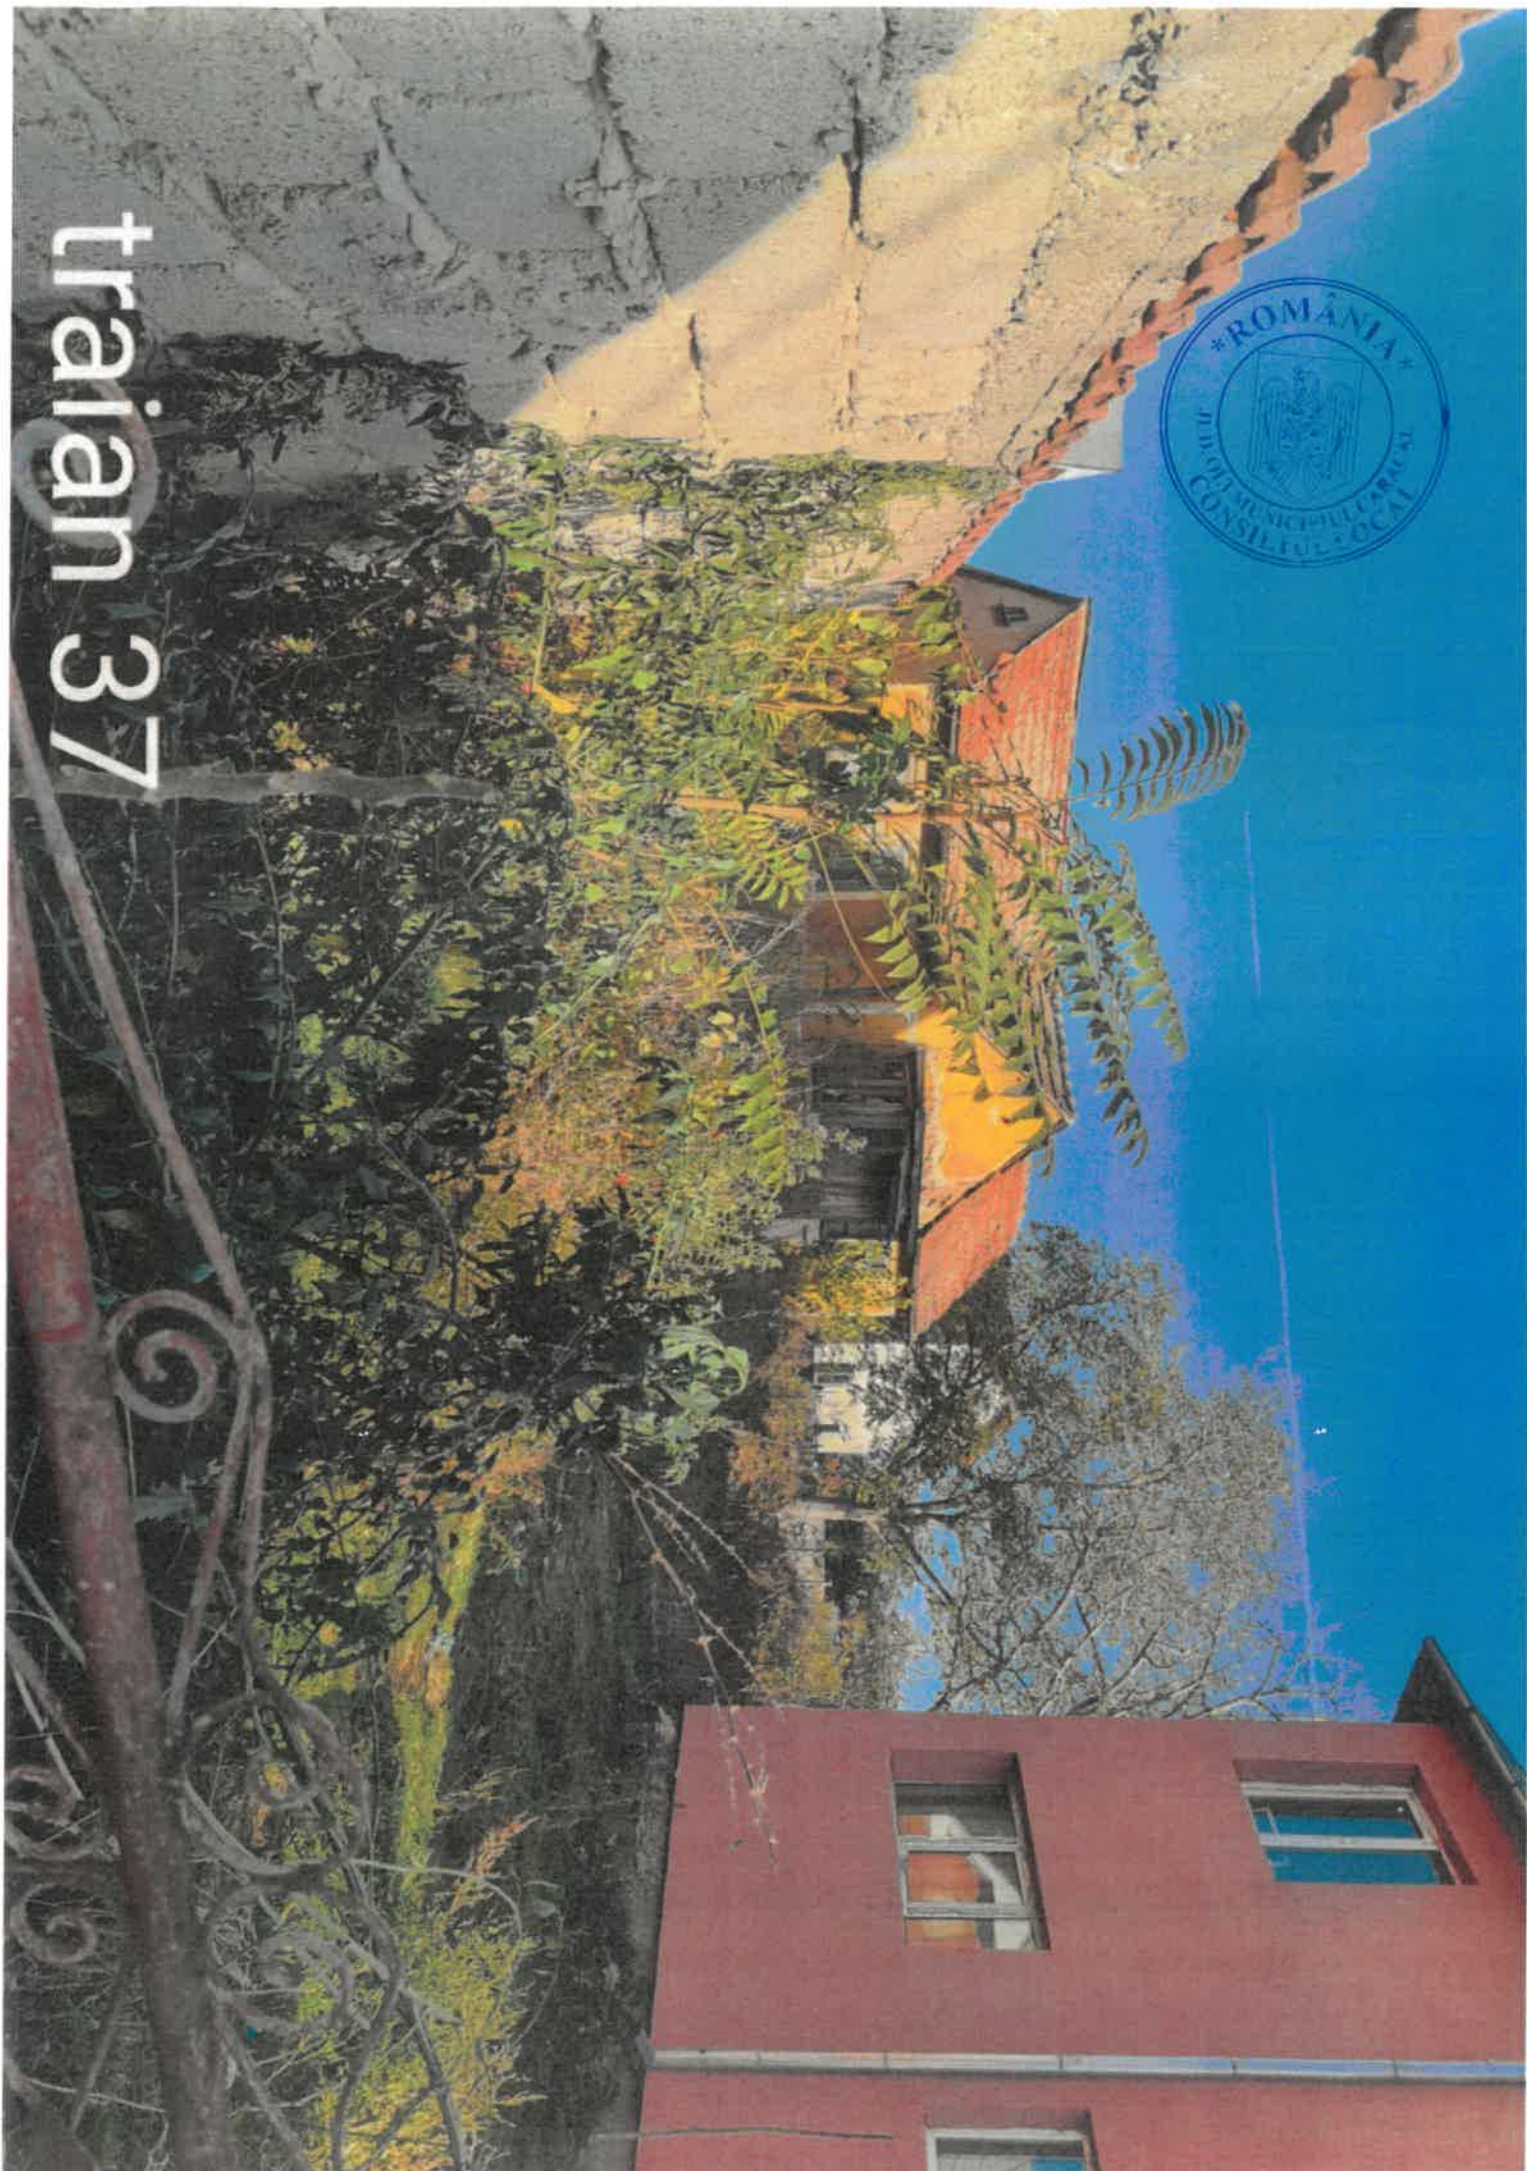
traian 37

- Starea tehnică a clădirii din **Str. TRAIAN, nr.37**, a fost evaluată conform Notei Tehnice de Constatate nr.70388/28.11.2022 anexată.

PUNCTAJ TOTAL 41

PUNCTAJ PROCENTUAL 41%

STARE TEHNICĂ NECORESPUNZATOARE

- Se propune majorarea cu 500% a impozitului pe clădire (anexa locuința secundară).
