HOTĂRÂREA NR. 238/27.12.2022

REFERITOR LA: majorarea impozitului pe clădiri, începând cu anul 2023, pentru imobilul situat în Caracal, str. 1 Decembrie 1918, nr. 95, județul Olt, ca urmare a constatării stării de clădiri neglijate

NOTĂ TEHNICĂ DE CONSTATARE A STĂRII TEHNICE A CLĂDIRILOR DIN
MUNICIPIUL CARACAL

Adresa: STRADA 1 DECEMBRIE 1918, NR.95
Proprietar: ANGHIEL MIHAIL VIOREL -
Data:28.11.2022

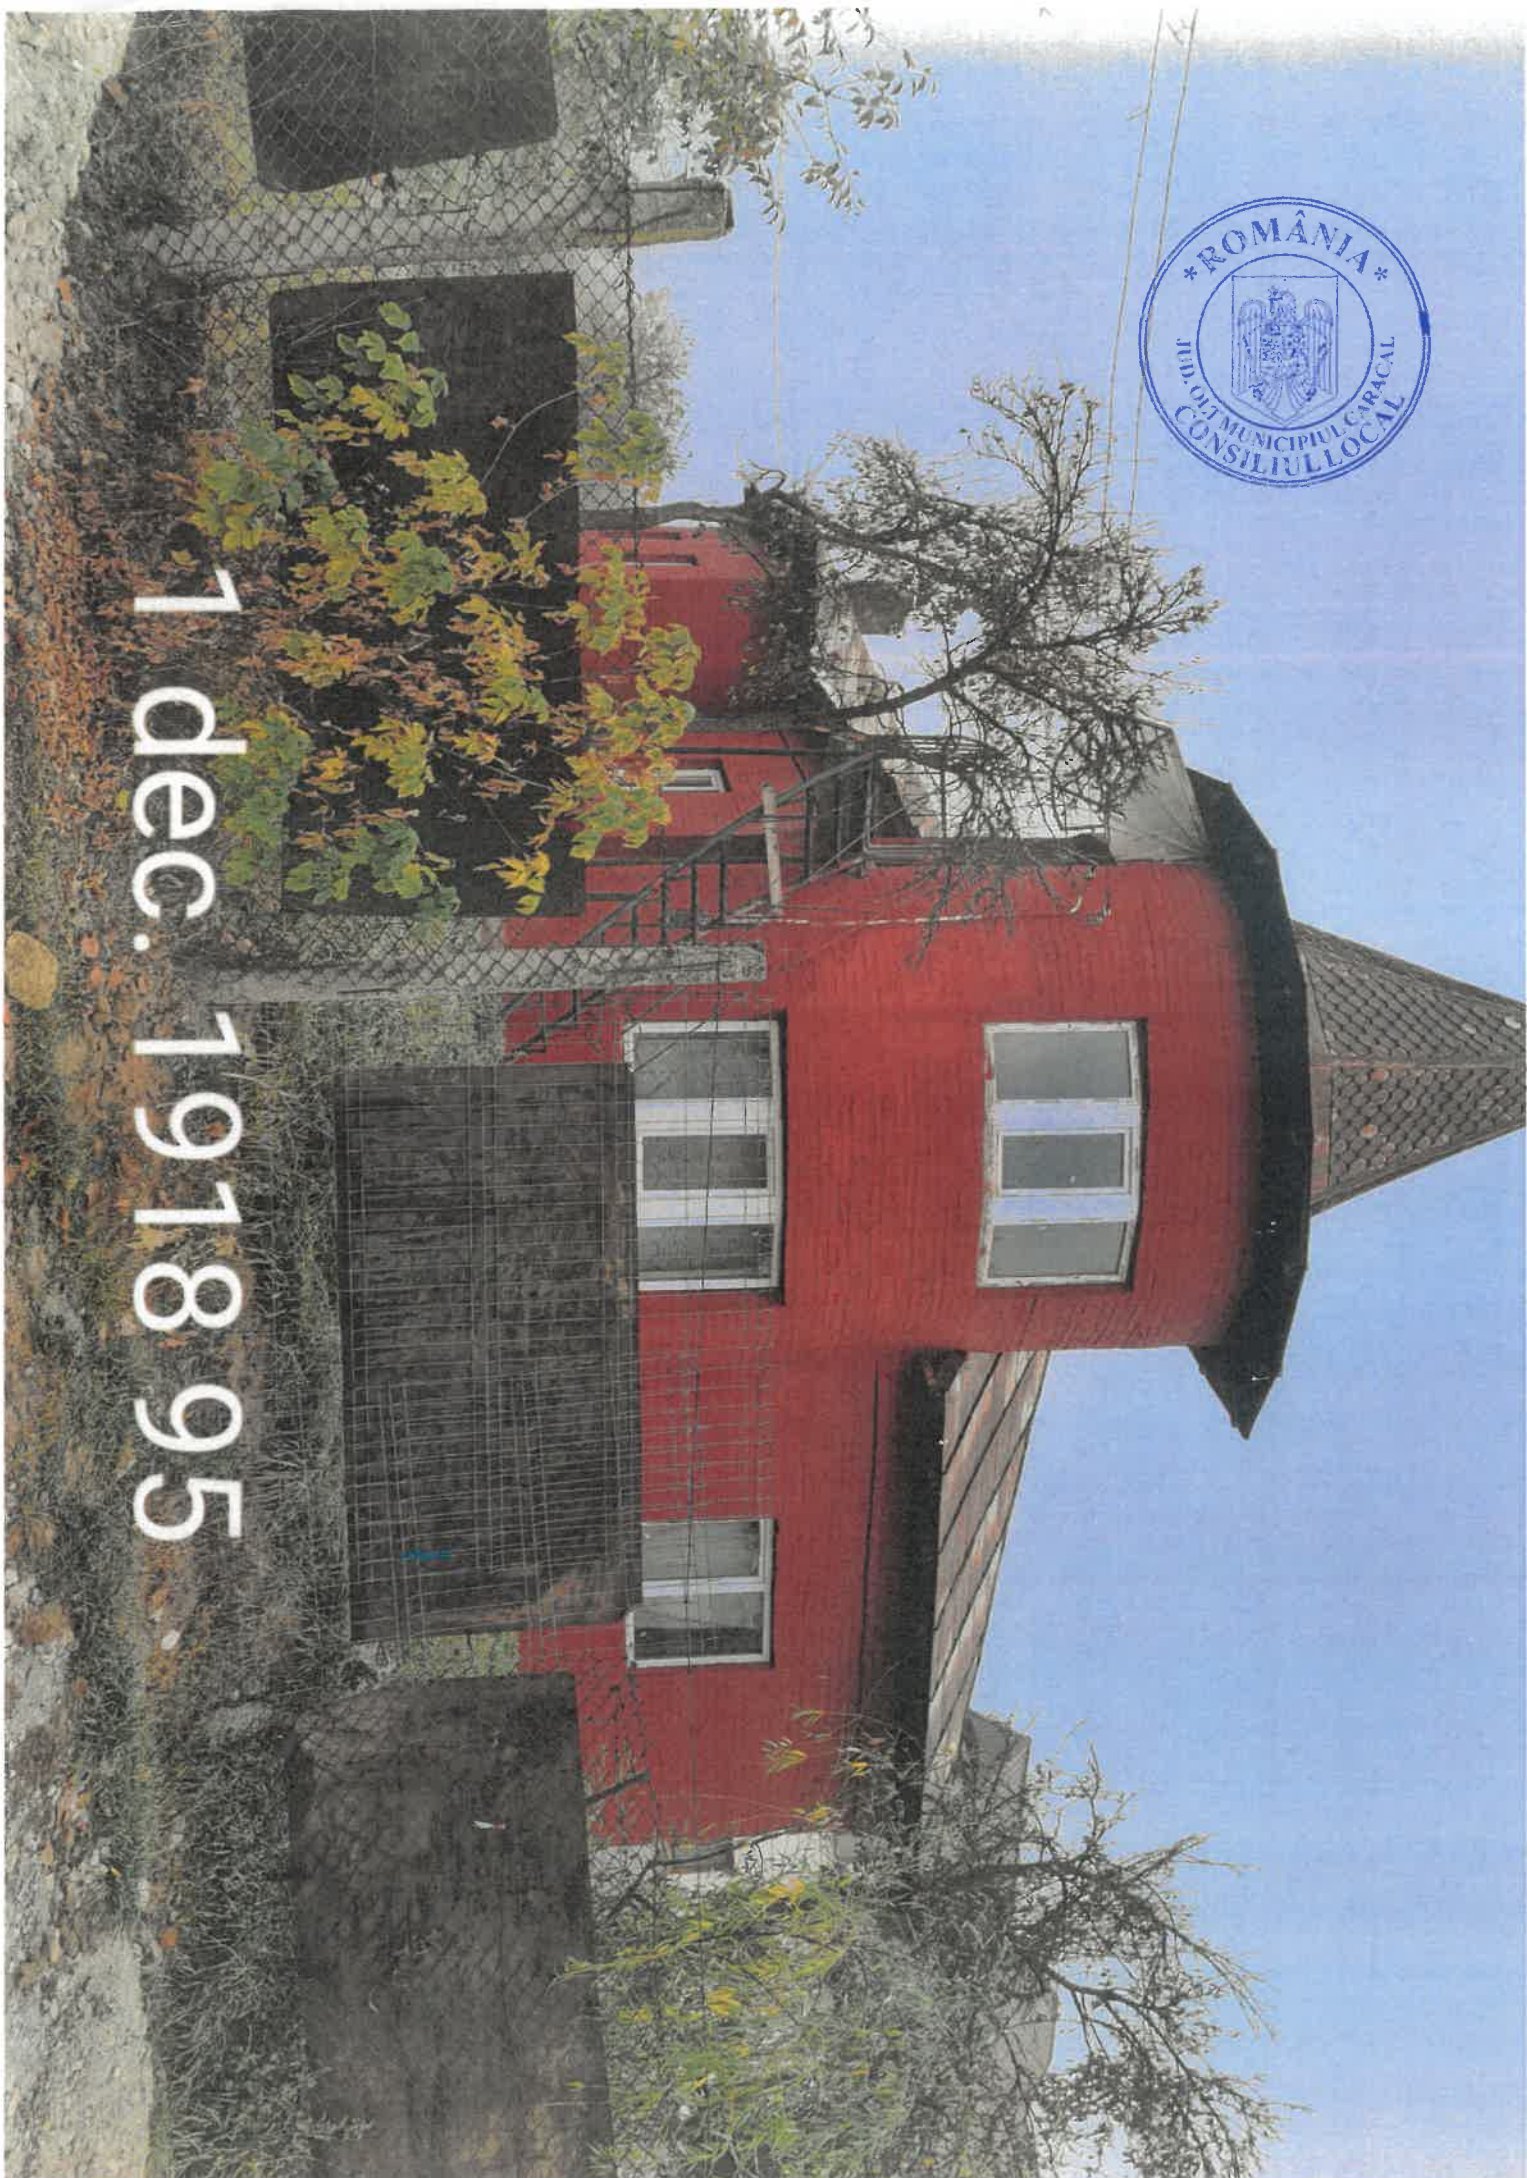
1 dec. 1918 95

X degradări minore Învelitoarea lipsește și/sau este degradată parțial (maxim 10% din suprafața totală). Suficientă reșezarea materialului învelitorii și remedierii locale.- **2 pct**

X degradări majore Jgheaburi și burlane deteriorate în totalitate sau lipsă (chiar și parțial). Lipsa tubului de racord la rețeaua de canalizare. Necesită înlocuirea totală. -**5 pct**

X **degradări medii** Coșuri de fum cu cărămizi desprinse, care prezintă risc de cădere. Coșuri de fum care prezintă elemente de decorație lipsă. Deformări sau rupturi punctuale ale coșurilor, cosoroabelor sau căpriorilor. – **8 pct**

X **degradări medii** Elemente decorative componente lipsă, iar zugrăveala și/sau vopsitoria împrejmuirii sunt exfoliate în proporție de peste 10% din suprafață.- **3 pct**

X **degradări cauzate de factori naturali: intemperii, infiltrații de apă, igrasie, trecerea timpului etc.**
