**RAPORT DE EXPERTIZĂ TEHNICĂ**

Nr. 325 / 22.09.2020

**„REABILITAREA ȘI MODERNIZAREA ZONELOR MARGINALIZATE  
ZUM1 - CARPAȚI ȘI ZUM 2 - FÂNĂRIE ÎN VEDEREA CREȘTERII  
CALITĂȚII VIETII”,**

**"MODERNIZAREA INFRASTRUCTURII SPORTIVE A ȘCOLILOR LA  
CARE AU ACCES ȘI COPIII DIN ZUM1 CARPAȚI/ZUM 2 FÂNĂRIE", ÎN  
LOCALITATEA CARACAL, JUDEȚUL OLT**

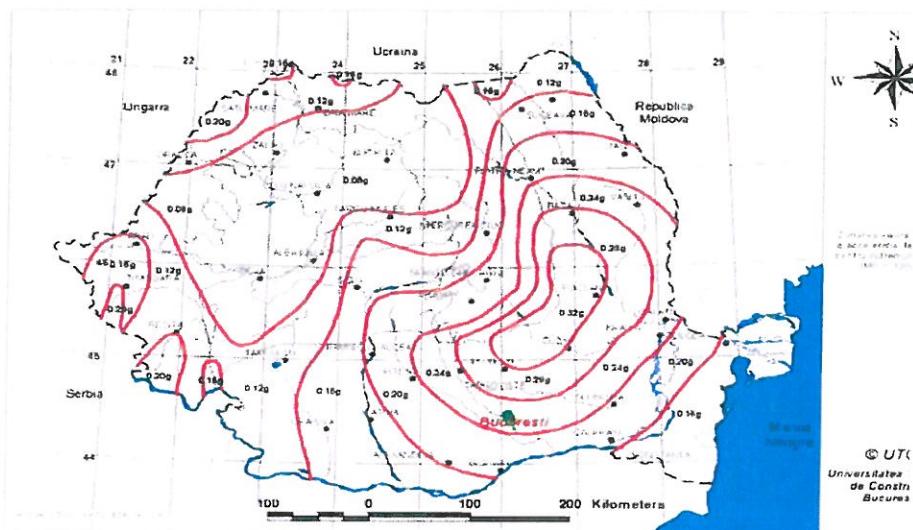
Fig. 2. Zonarea teritoriului României în termeni de valori de vârf ale accelerăției terenului pentru proiectare  $ag$  pentru cutremure având intervalul mediu de recurență  $IMR = 100$  ani.

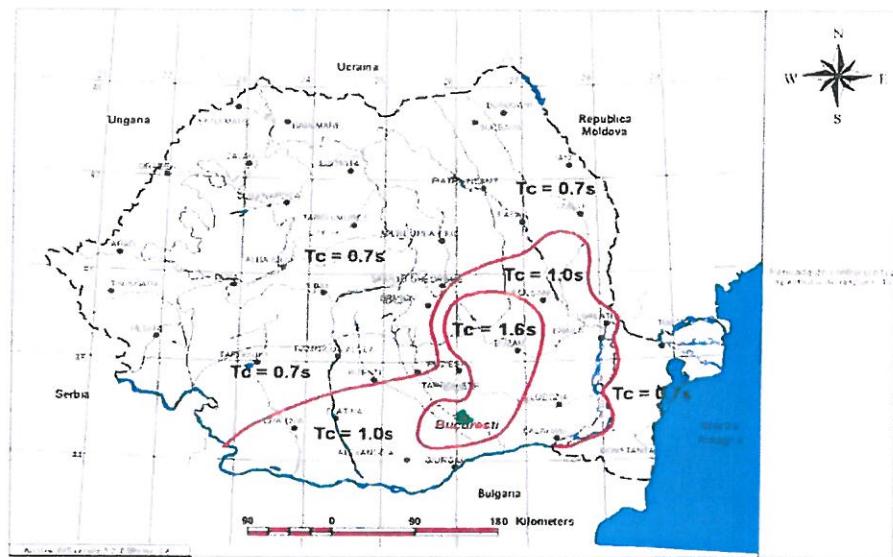
Fig. 3 Zonarea teritoriului României în termeni de perioada de control (colț),  $TC$  a spectrului de răspuns.
